Valio Seinäjoen tehdas

Konttorin Inventointi

Osmankatu 2, 60320 SEINÄJOKI

## Valion Seinäjoen tehdas konttorirakennus

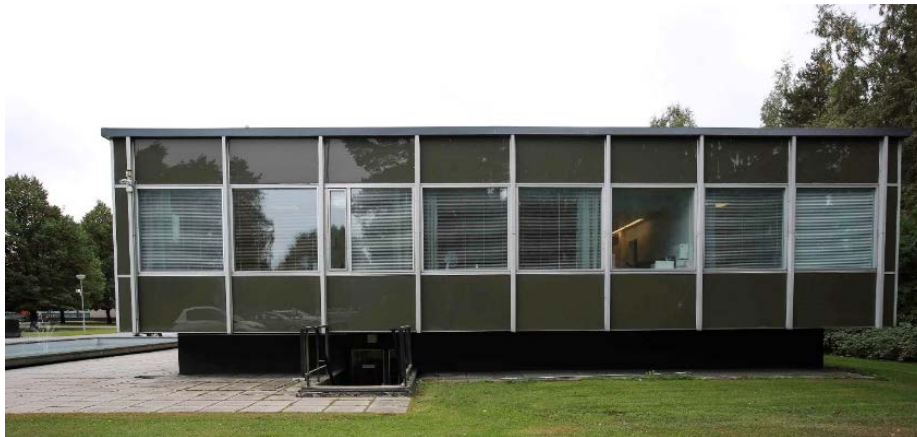
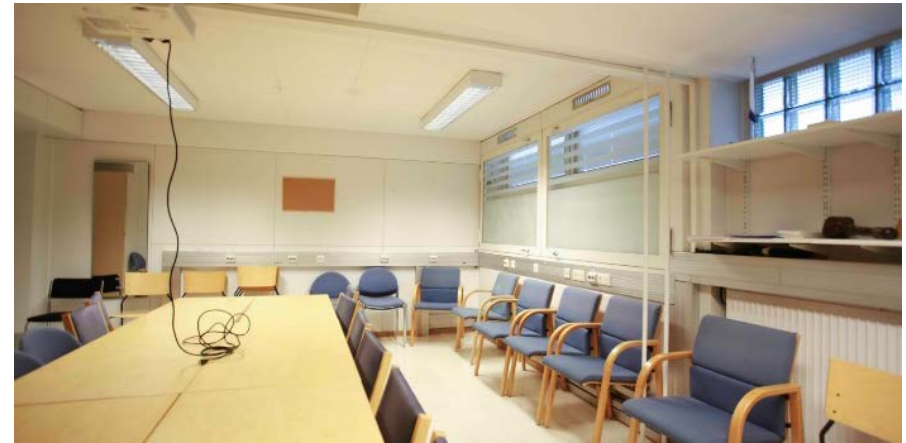
Maanpinta rakennuksen kellarin ympärillä ei vietä riittävästi pois rakennuksesta. Kellariin johtaa avoposrtaikko piha tasolta.

Kellarin tiloja jotka sijaitsevat osin maanpinnan alla.

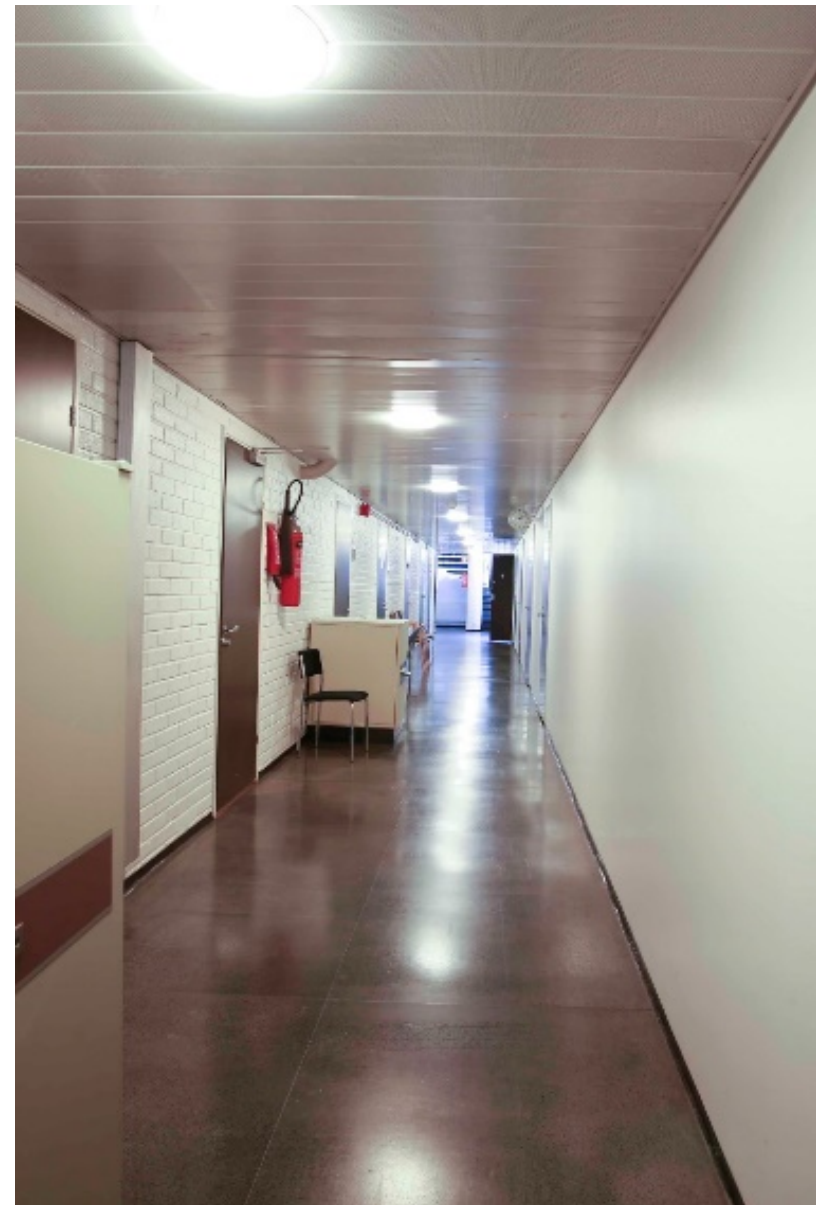
Betonin harjateräkset olivat mittauksissa noin 60 mm:n syvyydellä rapatusta ulkopinnasta. Rapatussa ulkoseinäpinnassa ei havaittu merkittäviä halkeamia eikä painumia. Kellarissa rakennuksen sisäpuolella kosteuden johtumista ulkoseinän läpi näkyy satunaisesti jalkalista yläpuolella.

- Rakenteen suunniteltu käyttöikä ei ole tiedossa, joten rungon betonirakenteille tulisi suorittaa kattavammat kuntotutkimukset.
- Perusmuurin vesieristeen asema seinärakenteessa ei ole tiedossa, Vesieristeen tekninen käyttöikä on 30 vuotta ja se on tarkoituksenmukaista korvata uudella ulkopuolisella vesi-lisälämmöneristeellä tarkastelujakson aikana. Vedeneristeen asennus kannattaa suorittaa samanaikaisesti salaojien saneerauksen yhteydessä.

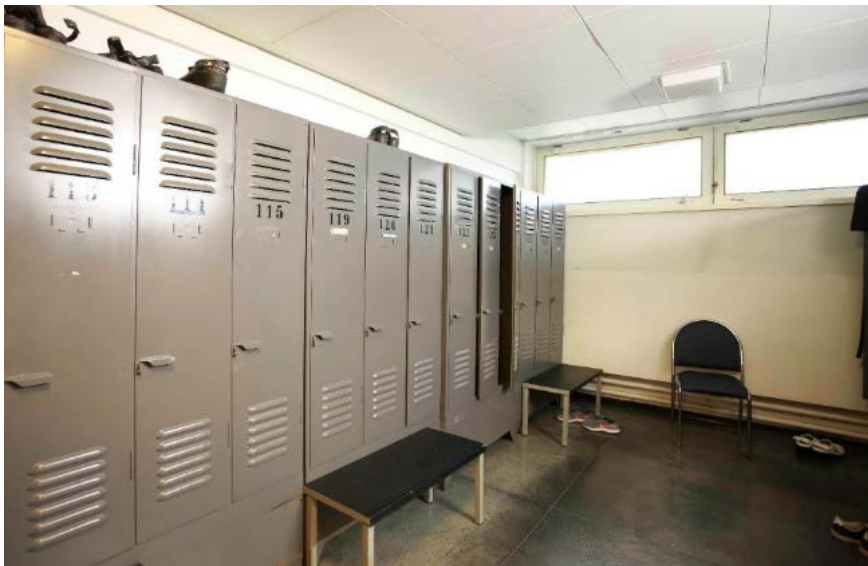
Kellarikerroksen pukuhuonetila

Kellarin maanpainen seinän vieressä kulkevien lämpökanaalien muottilaudoitukset ovat jätetty paikoilleen seinän ja lattian kulmauksessa.

Alapohjan kanaaleissa tiedetään olevan rakennusaikaisia muottilaudoituksia, jotka aiheuttavat haju- ja homehaittaa rakenteita avattaessa.

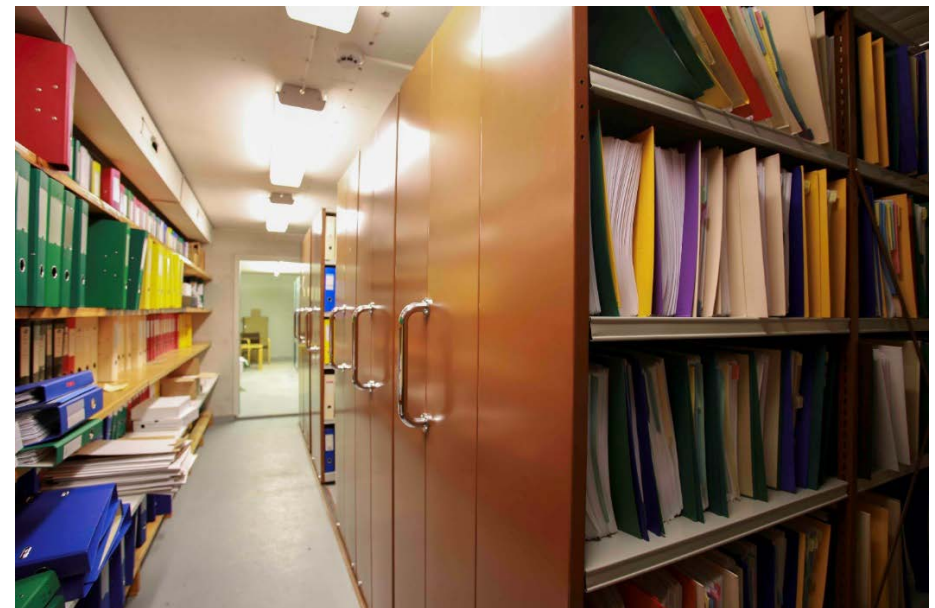
Kellari on sisäilmaongelmien takia pääosin pois oleskelu käytöstä. Työtilat on muutettu käyttöön joka ei vaadi pitkäkestoista oleskelua.

Kellarissa on nykyisellään aputyötiloja ja tiloja, joissa oleskellaan vain muutamia tunteja viikossa, kuten varastoja tai vaatehuoltotiloja. Osa henkilöstöstä ei voi hermistymisen takia käyttää kellarin tiloja lainkaan.

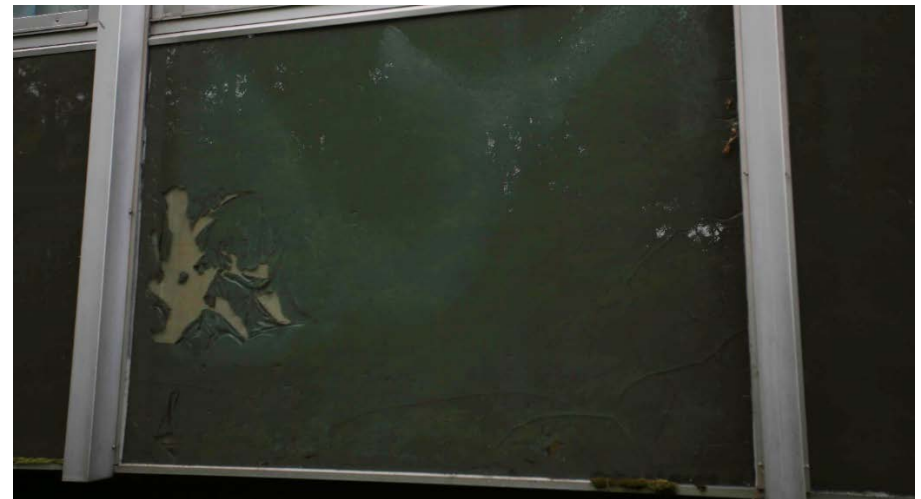
Julkisivulasit ovat varsin huonokuntoisia

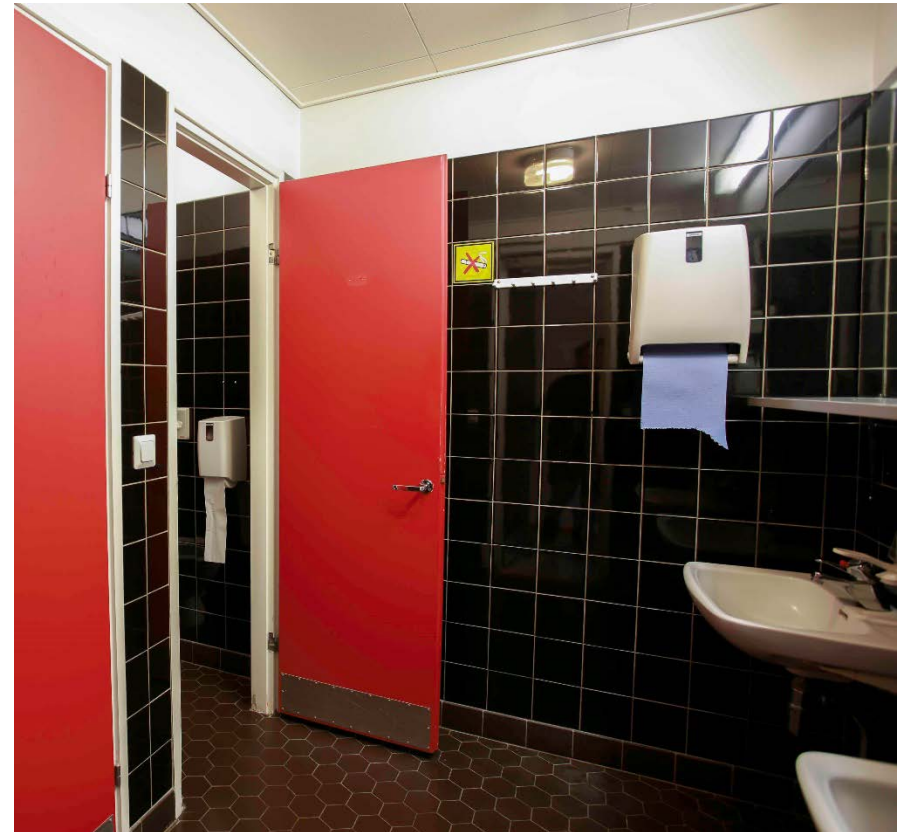
Toimistojen lattiapinnat ovat muovimattoa, keittiössä on klinkkerilaattaa ja osittain myöhemmin asennettua akryylibetonia. Wc-tiloissa on käytetty pääsääntöisesti klinkkerilaattaa. Kellarin lattiapinnat ovat käytävillä ja sosiaalityötiloissa mustaa suurikokoista mosaiikkibetonia, varastoissa maalattua betonia ja toimistoissa/pukuhuoneissa muovimattoa.

- Muovimattopinnat olivat kohtuullisen hyvässä kunnossa. Mittauksissa on havaittu kosteutta osassa tiloista. Keittiön lattia on vuotanut kellarin taloteknisten läpimenojen kohdalta. Keittiön lattian kosteuksia ei olosuhteiden vuoksi voitu mitata. Mosaiikkibetonipinnat kellarissa ovat kohtuullisen hyvässä kunnossa.
- Keittiön ja kosteiden tilojen lattiapinnat vesieristeineen olisi tarkoituksenmukaista uusida.

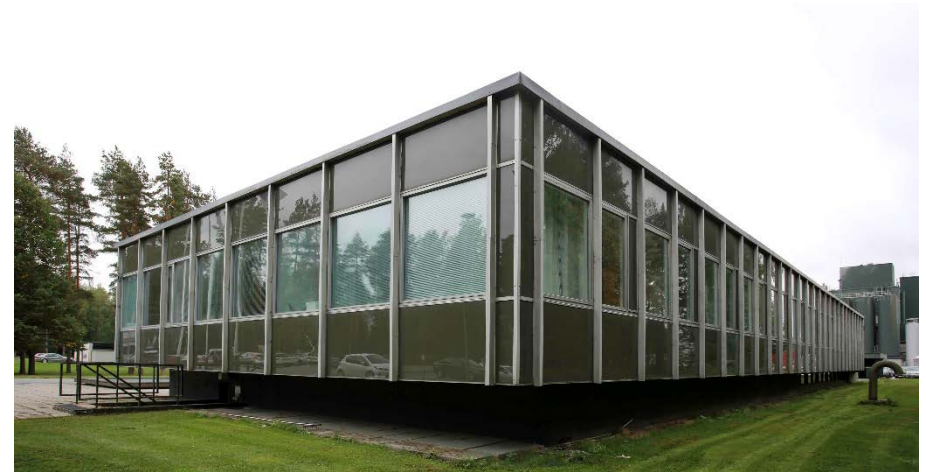
- Kellariin johtavien porrassyvennysten betonisissa seinäpintoissa oli havaittavissa betonin rapautumaa, halkeamia ja maalaus oli irti alustasta monin paikoin. Teräskaitteet olivat alaosiltaan ruosteessa ja yläosiltaan kohtuullisen hyvässä kunnossa. Talotikkaat olivat harvojen kiinnityspisteiden johdosta huterat, lisäksi talotikkaiden kattokiinnitys meni läpi vesikatteen muodostaen riskin vesikatteen vedenpitävyydelle
