# Valio Seinäjoki konttorin kuntoarvio

ProLeader Oy

2.7.2012

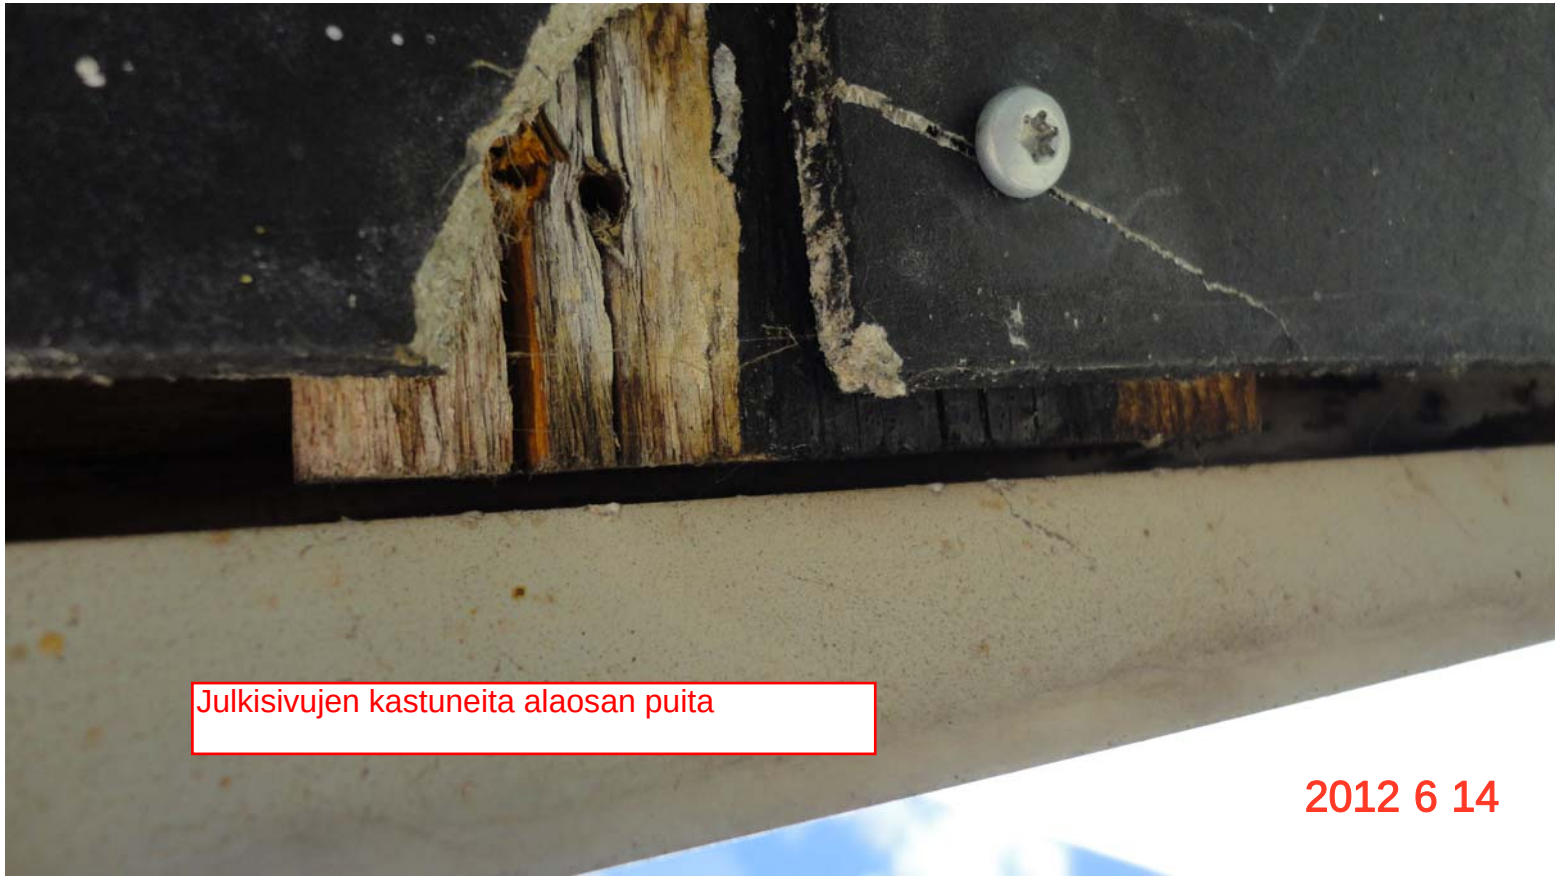
Julkisivujen kastuneita alaosan puita

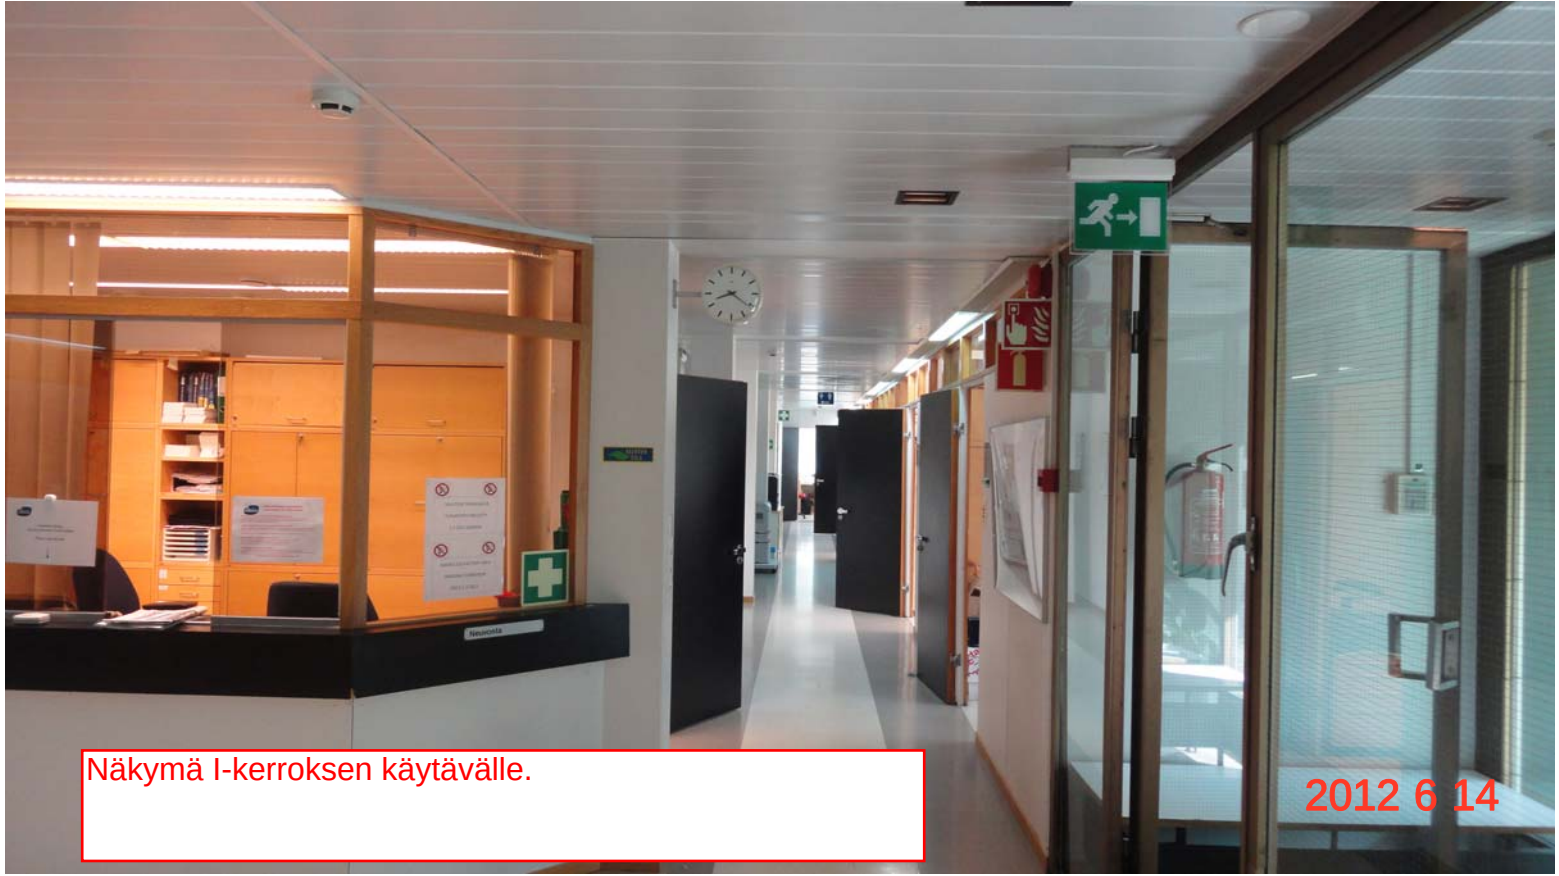
Näkymä I-kerroksen käytävälle.

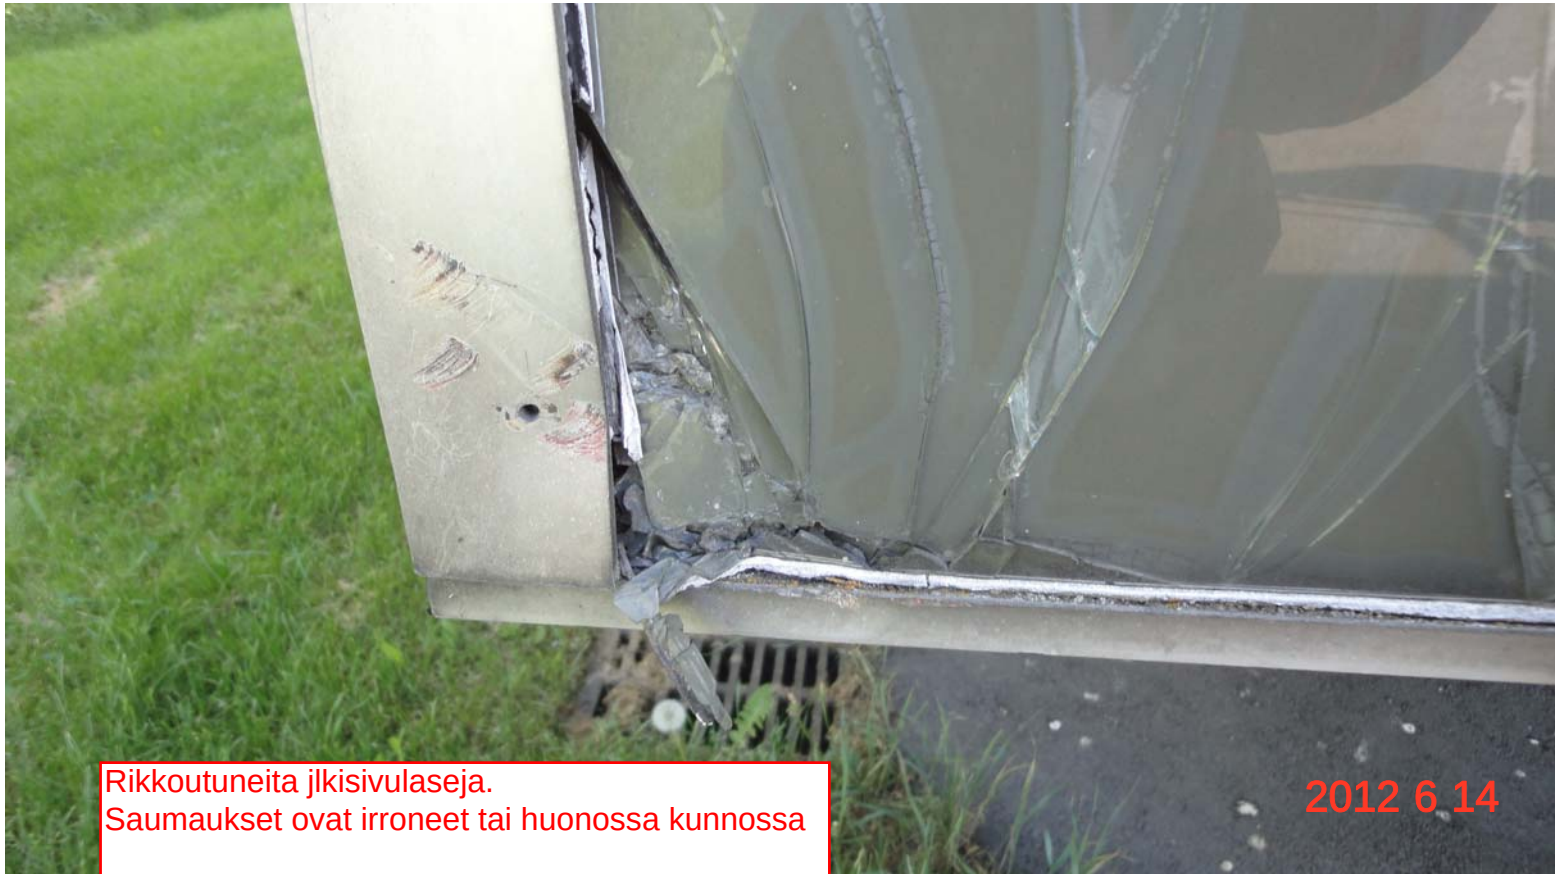
Lasilevyt olivat monin paikoin halkeilleet ja rikkoutuneet Itä, Länsi ja Eteläjulkisivulla. Lasien saumauskittaus on huonossa kunnossa aiheuttaen veden pääsyn seinän ja I-kerroksen lattian ulkopuolisiin eristekerroksiin. Julkisivupinnan alaosan puurakenteet olivat lahoja.

Rikkoutuneita jlkisivulaseja.  
Saumaukset ovat irroneet tai huonossa kunnossa

Julkisivupinnat lämmöneristeineen tulisi uusia tarkastelujakson aikana. Julkisivurakenteessa käytetyssä kuitulevyssä on hyvin todennäköisesti asbestia.

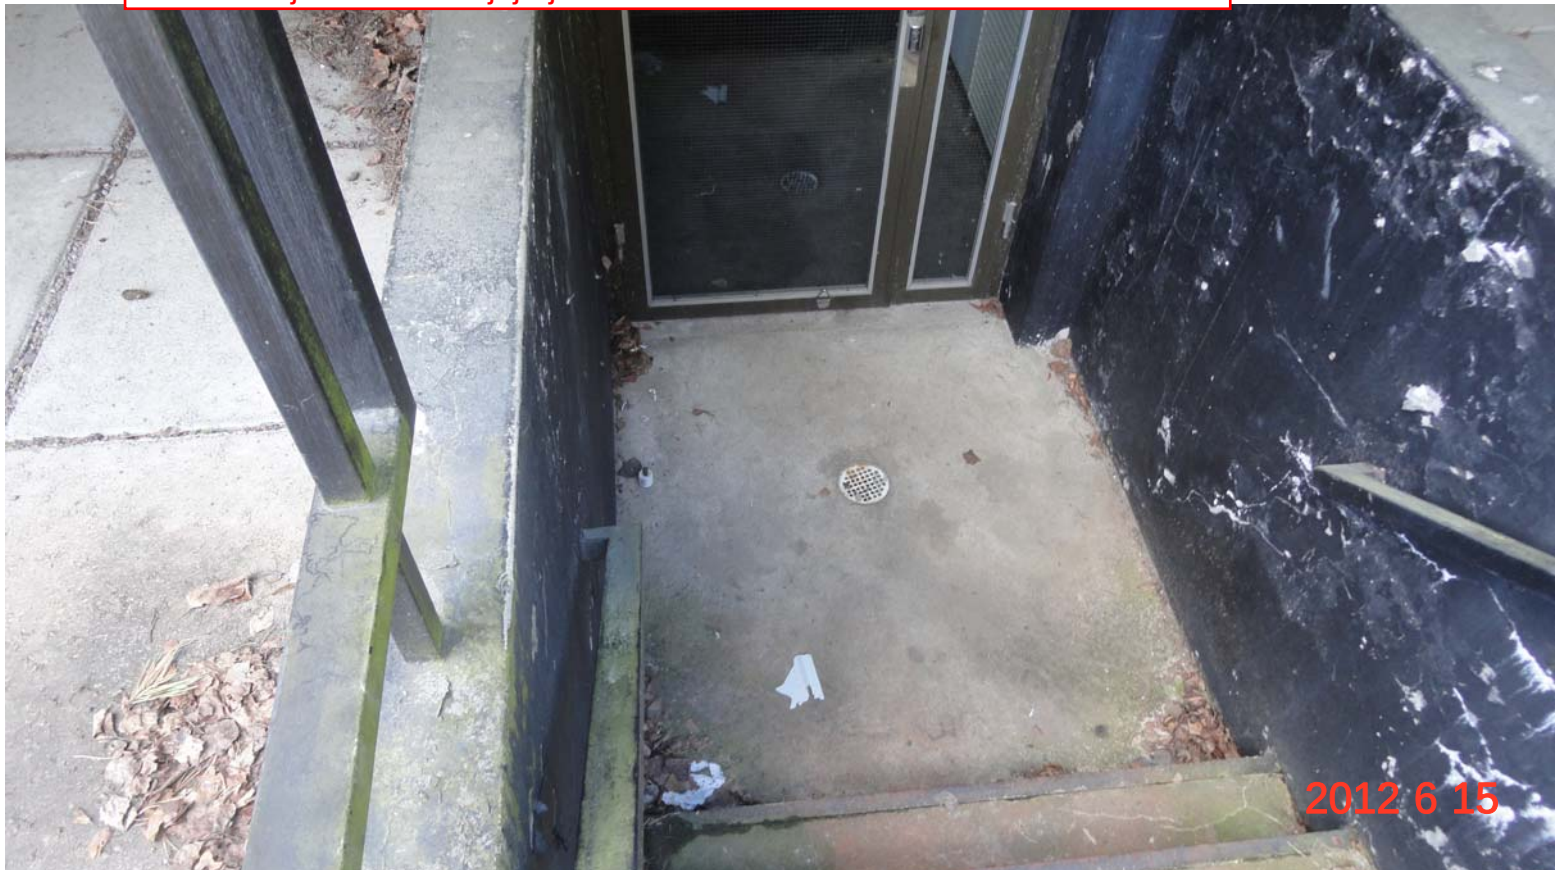
Kellariin johtavien porrassyvennysten betonisissa seinäpinnoissa oli havaittavissa betonin rapautumaa, halkeamia ja maalaus oli irti alustasta monin paikoin. Teräskaitteet olivat alaosiltaan ruosteessa ja yläosiltaan kohtuullisen hyvässä kunnossa. Talotikkaat olivat harvojen kiinnityspisteiden johdosta huterat, lisäksi talotikkaiden kattokiinnitys meni läpi vesikatteen muodostaen riskin vesikatteen vedenpitävyydelle

Porrassyvennysten betonipinnat heikossa kunnossa.  
Sadevedet johtuvat salaojajärjestelmään

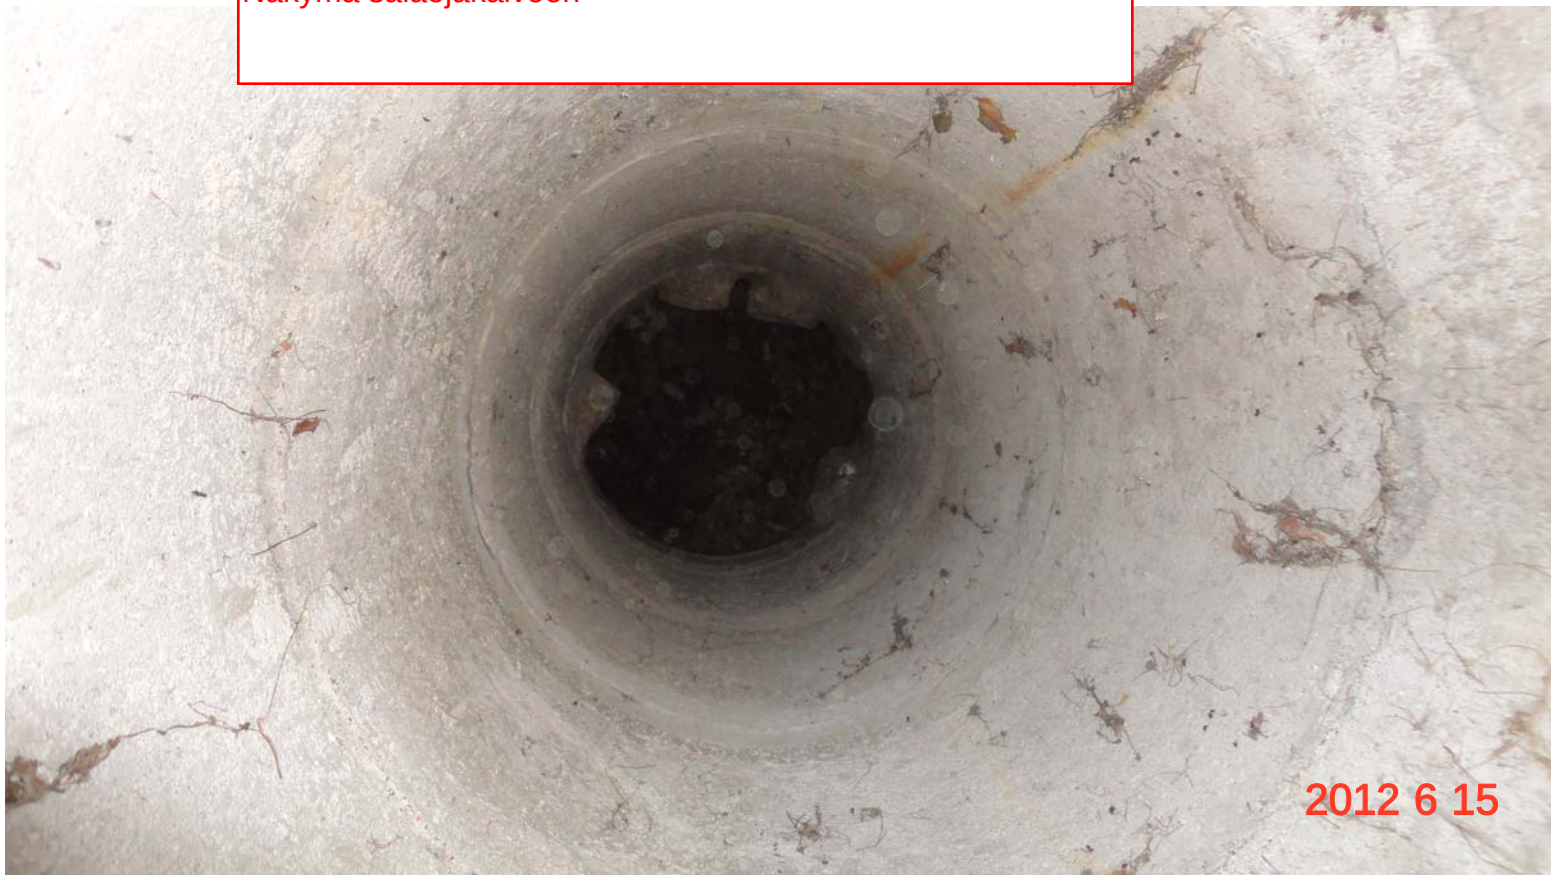
Kaivojen sakkapesät olivat aika täynnä hiekkaa ulottuen osittain salaojaputkistoon. Kaakkoiskulmalla olevassa salaojakaivossa havaittiin vettä. Porrassyvennyksen vedenpoisto on todennäköisesti johdettu rakentamishojien vastaisesti salaojaverkostoon.

Näkymä salaojakaivoon

Salaojajärjestelmän teknisen käyttöiän ylittymisen johdosta salaojajärjestelmä on tarkoituksenmukaista korvata uudella salaojajärjestelmällä tarkastelujakson aikana.

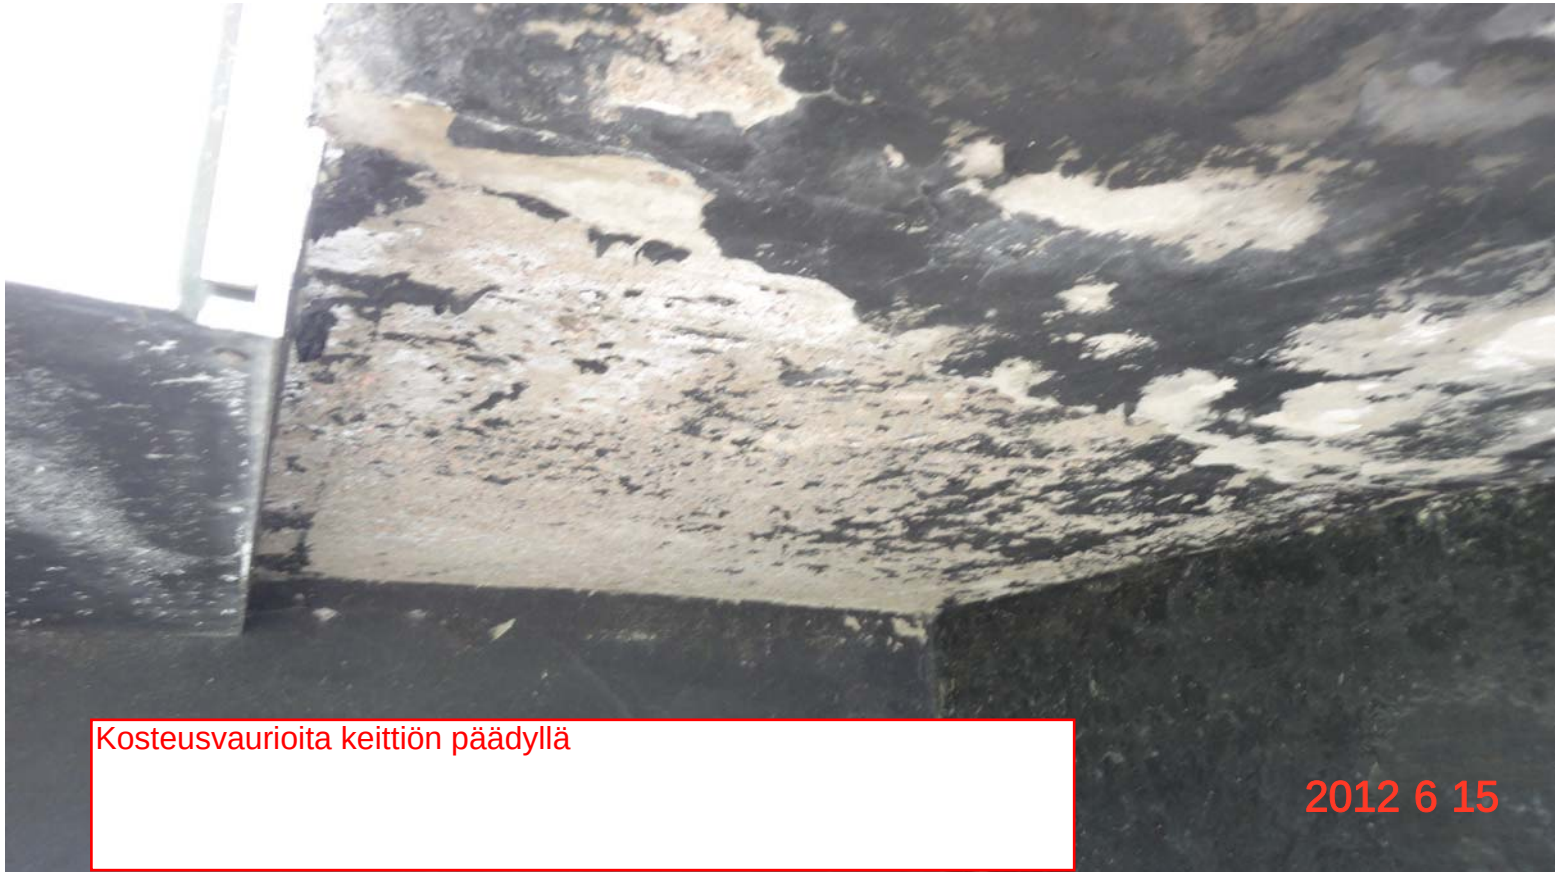
Kosteusvaurioita keittiön päädellä

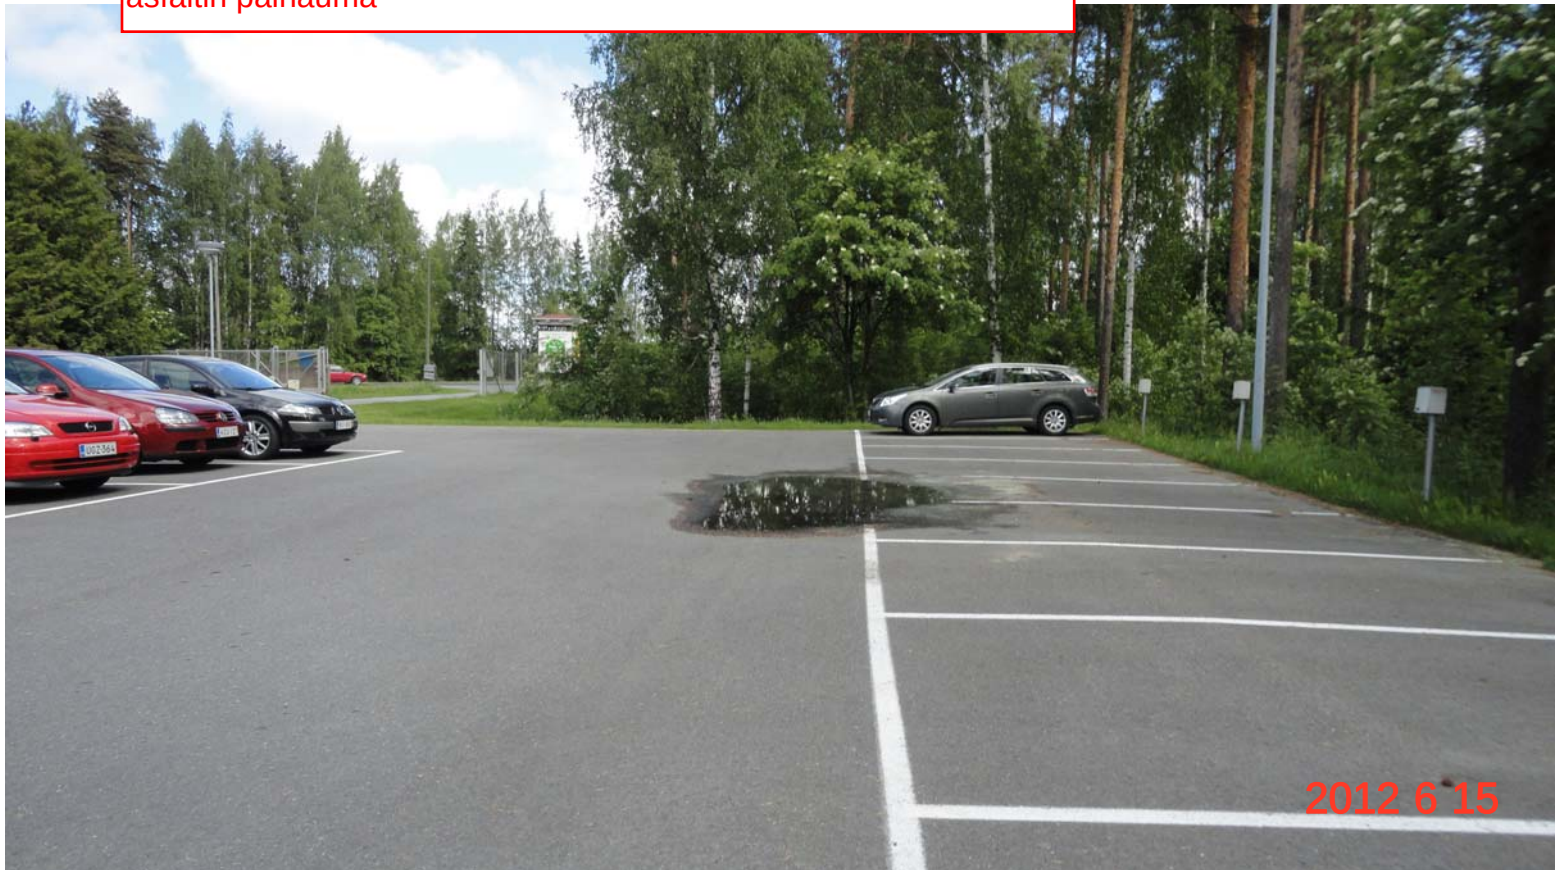
Paikoitusalueen asfalttipinta on jonkin verran halkeillut, mutta haitallisia painumia ei parkkialueen yhtä painumaa lukuun ottamatta havaittu

Asfalttialueet ovat kohtuullisessa kunnossa. Kuvassa ainoa  
asfaltin painauma

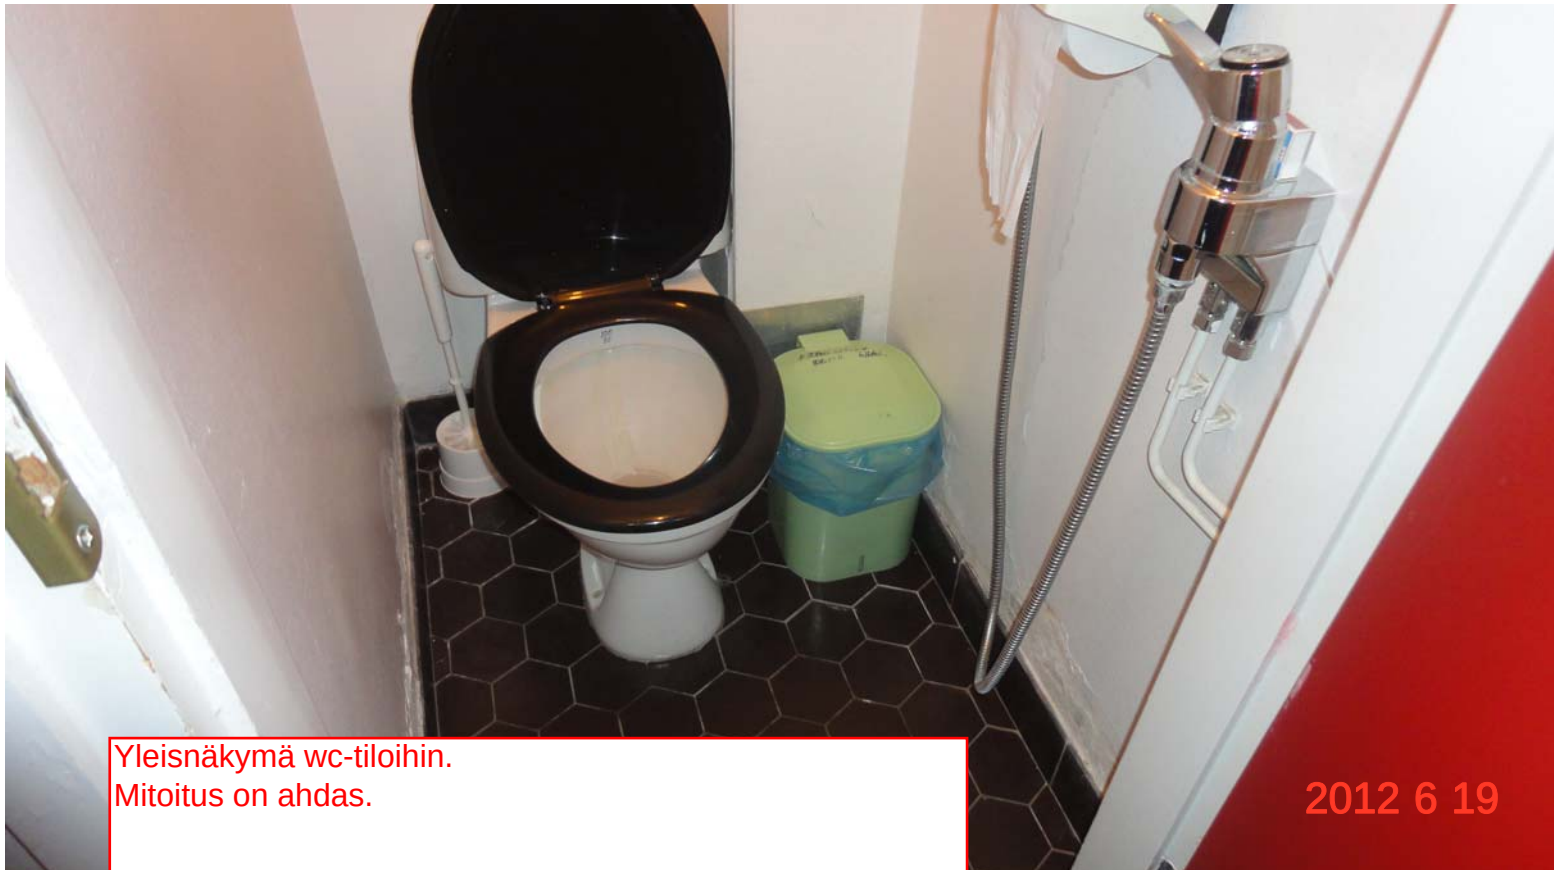
Yleisnäkymä wc-tiloihin.  
Mitoitus on ahdas.

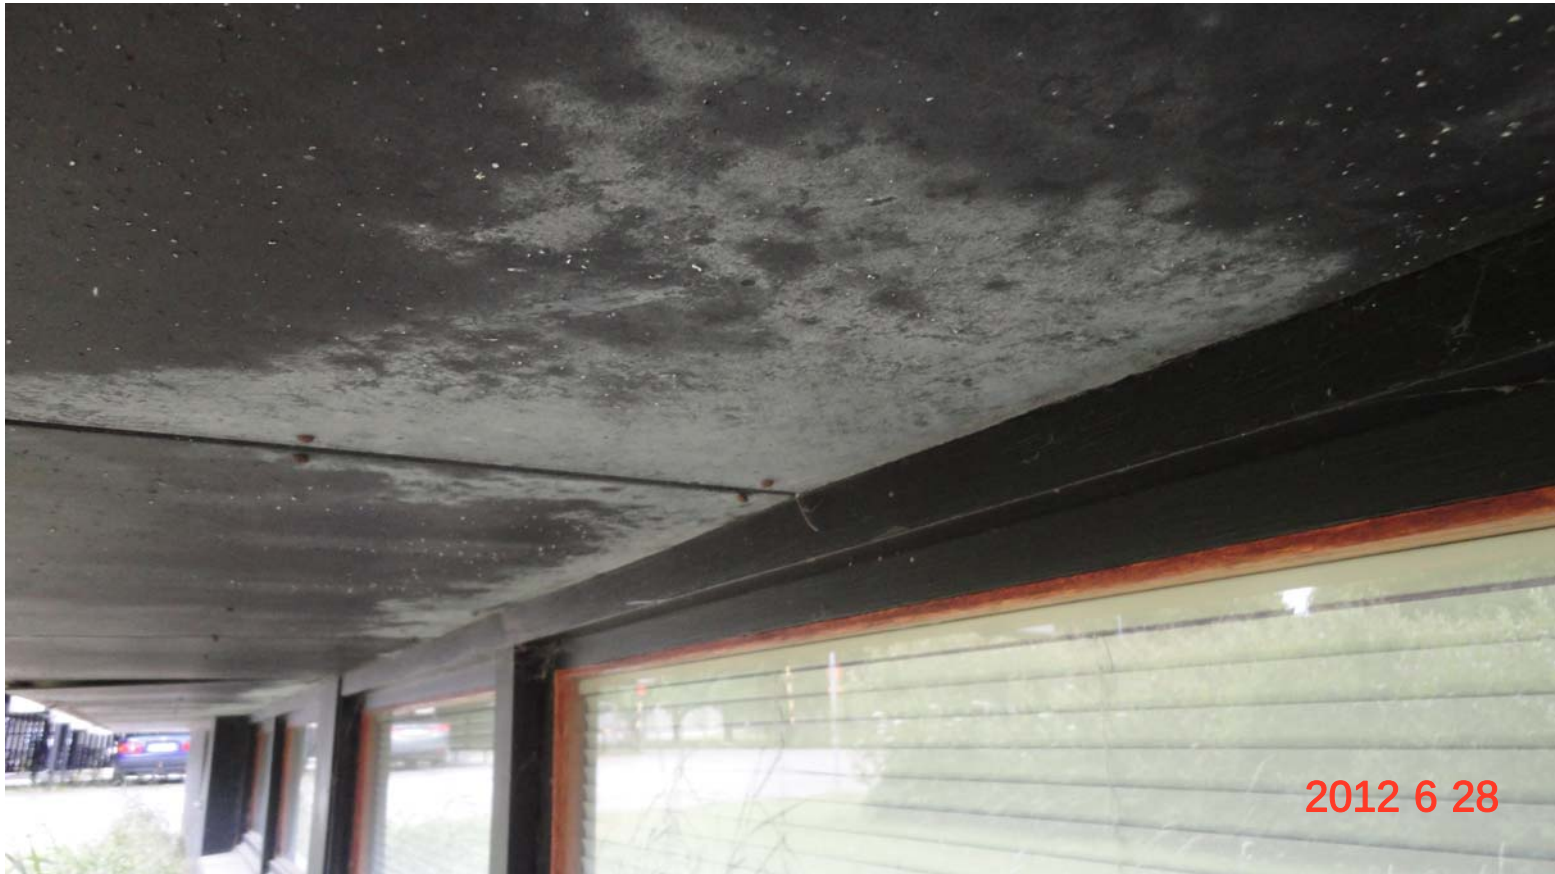
Kosteusvaurioita seinän sisäänvedon päällä

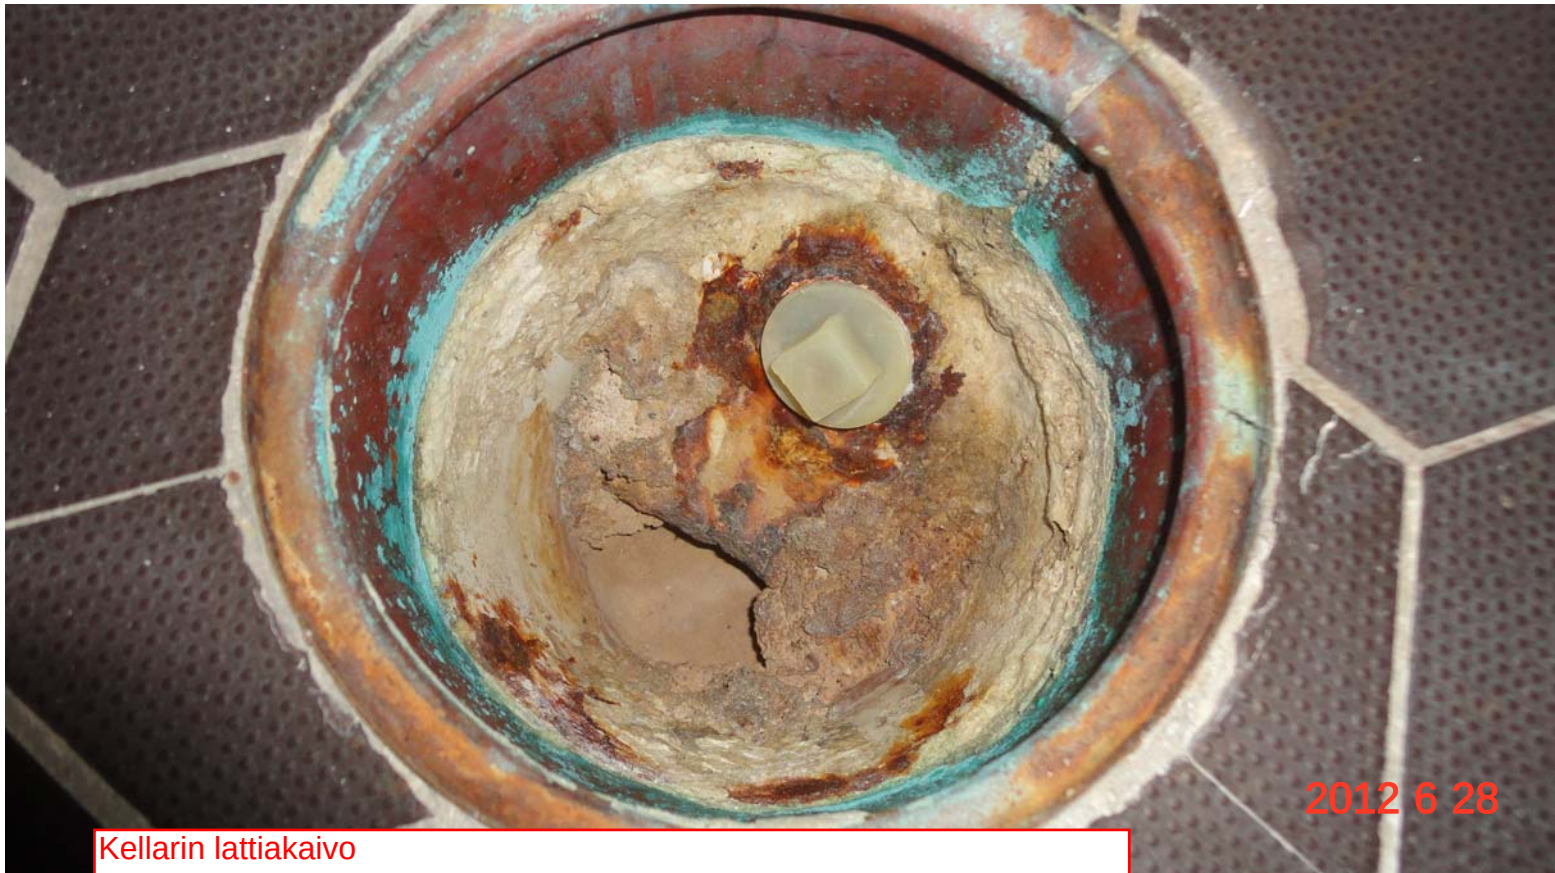
Kellarin lattiakaivo

Merkkejä aiemmista kuivuneista vesivuodoista

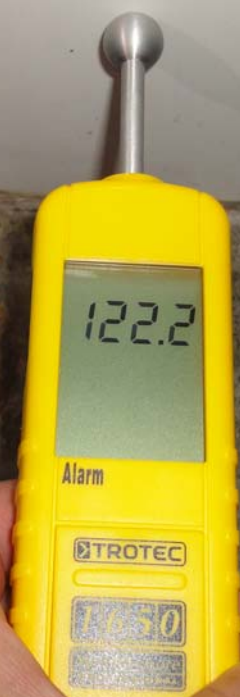
Kohonnut seinän kosteuspitoisuus kellarissa, tila 029

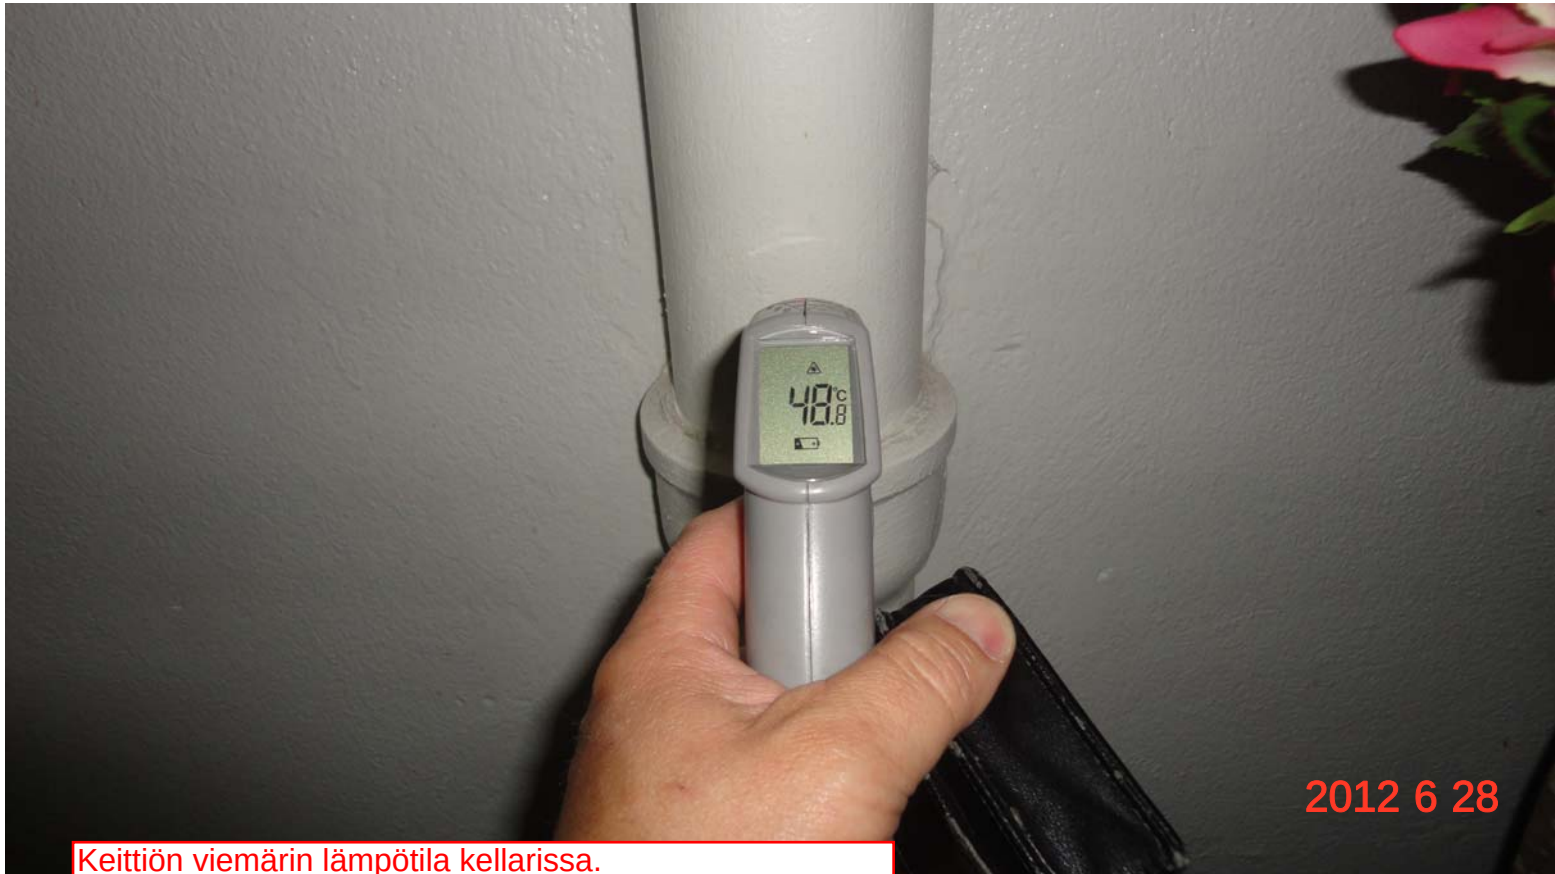
Keittiön viemärin lämpötila kellarissa.  
Keittiön vedet tulisi johtaa rasvanerottimeen

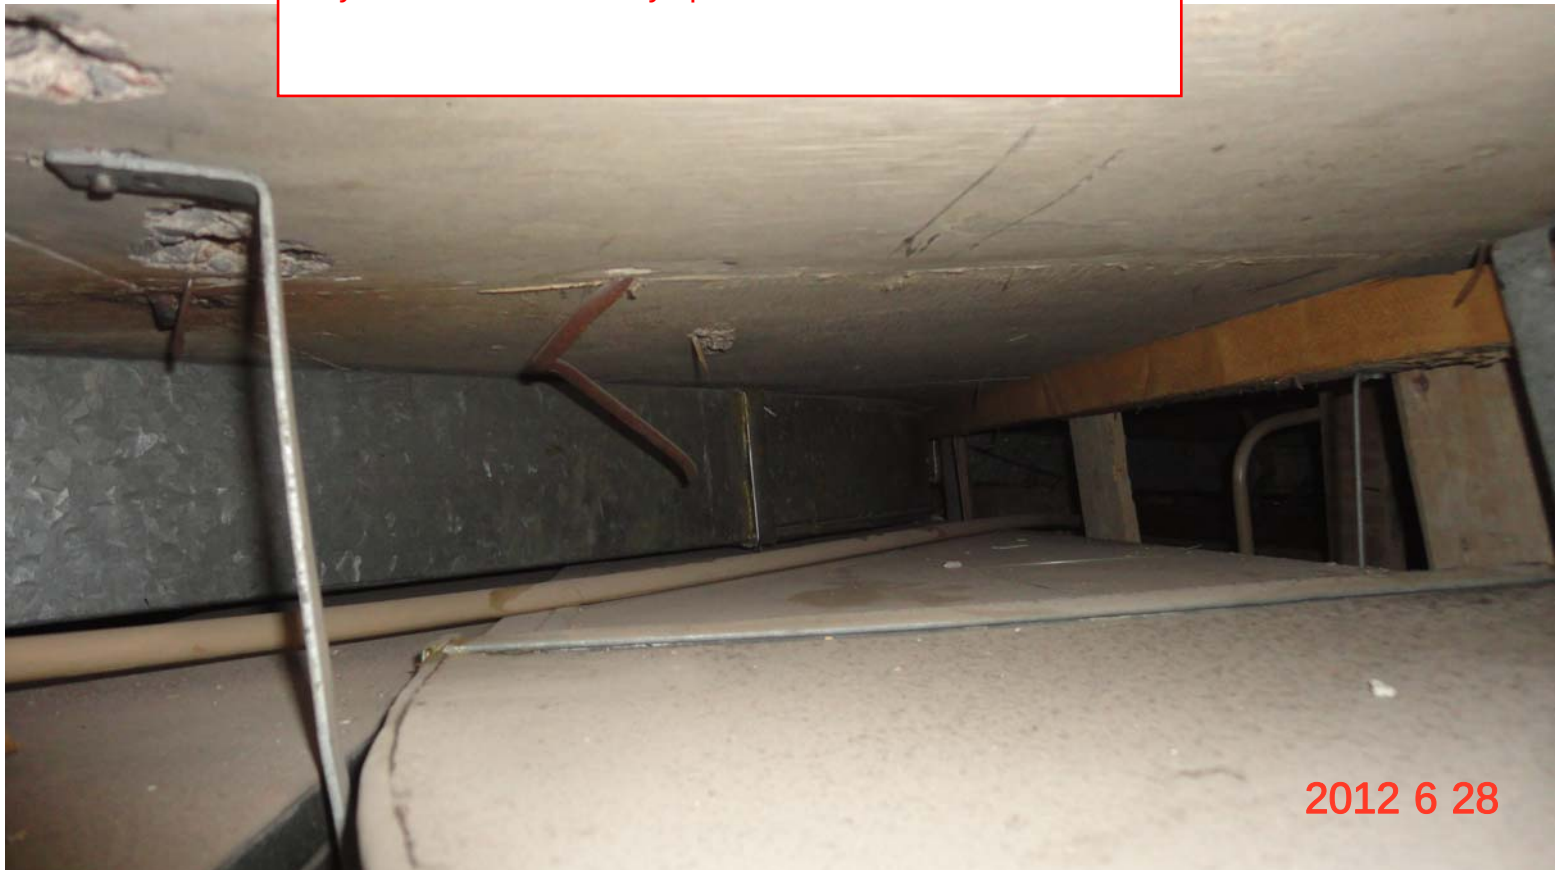
Näkymä kellarin alakaton yläpuolelta. Tila on ahdas

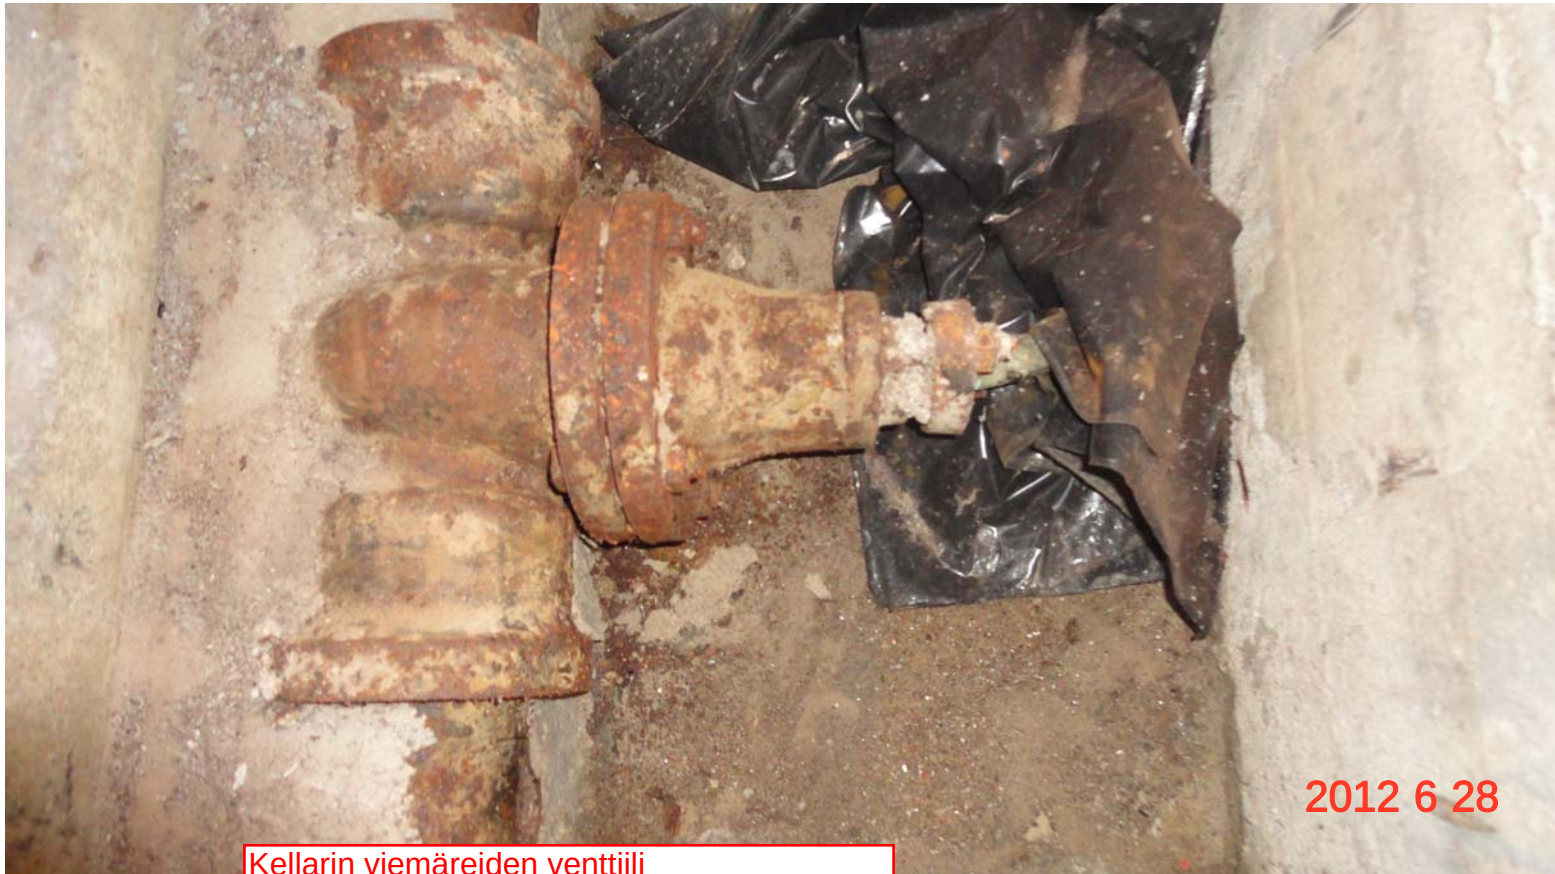
Kellarin viemäreiden venttiili

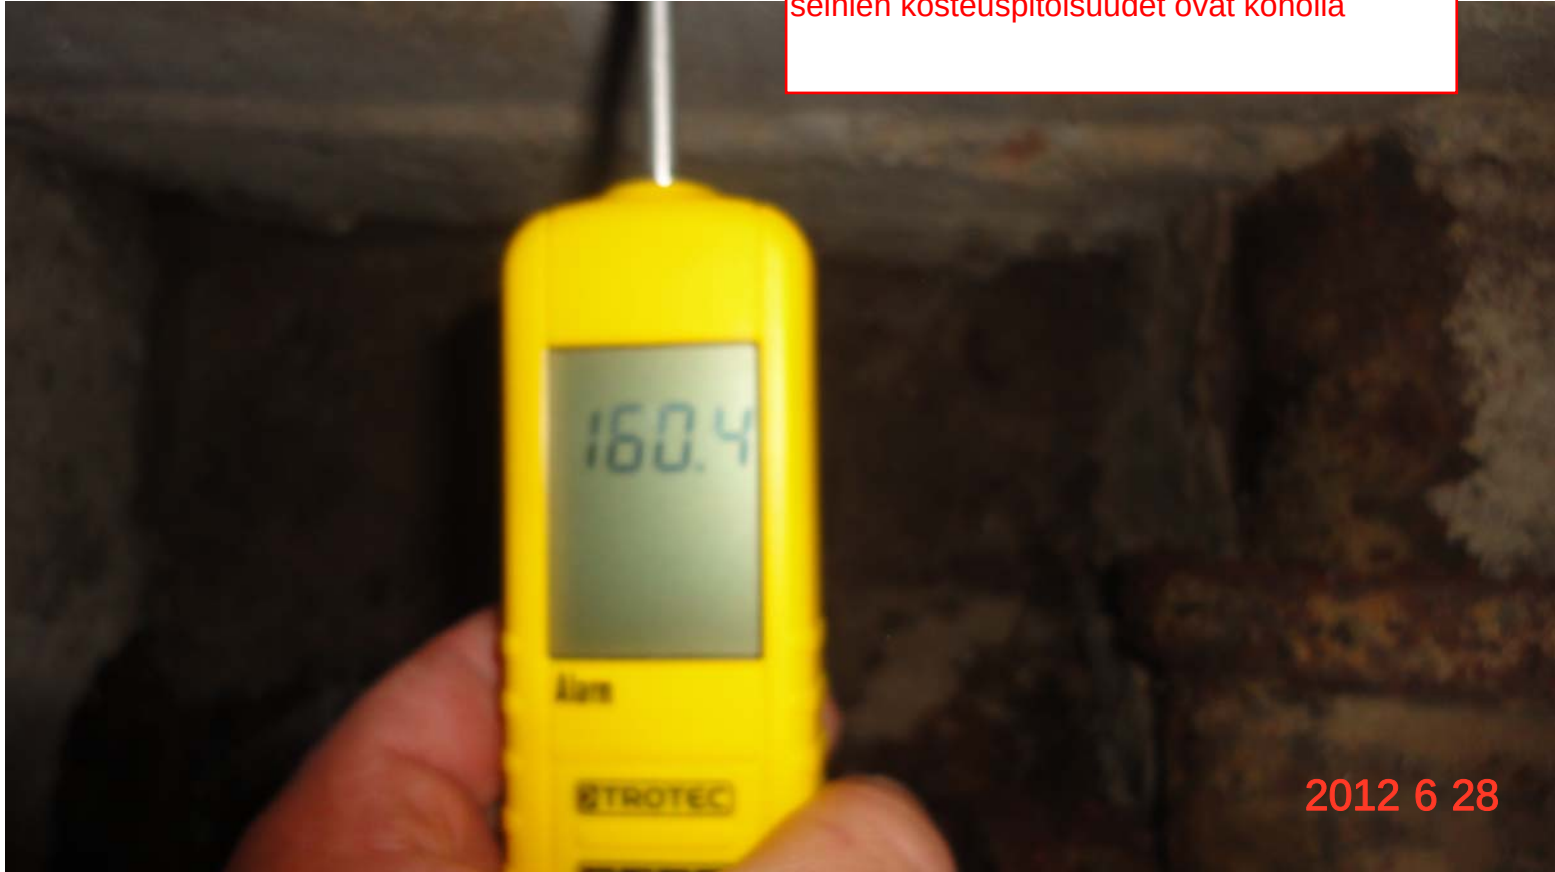
Kellarin lattialuukkujen lattioiden alapuolisten seinien kosteuspitoisuudet ovat koholla

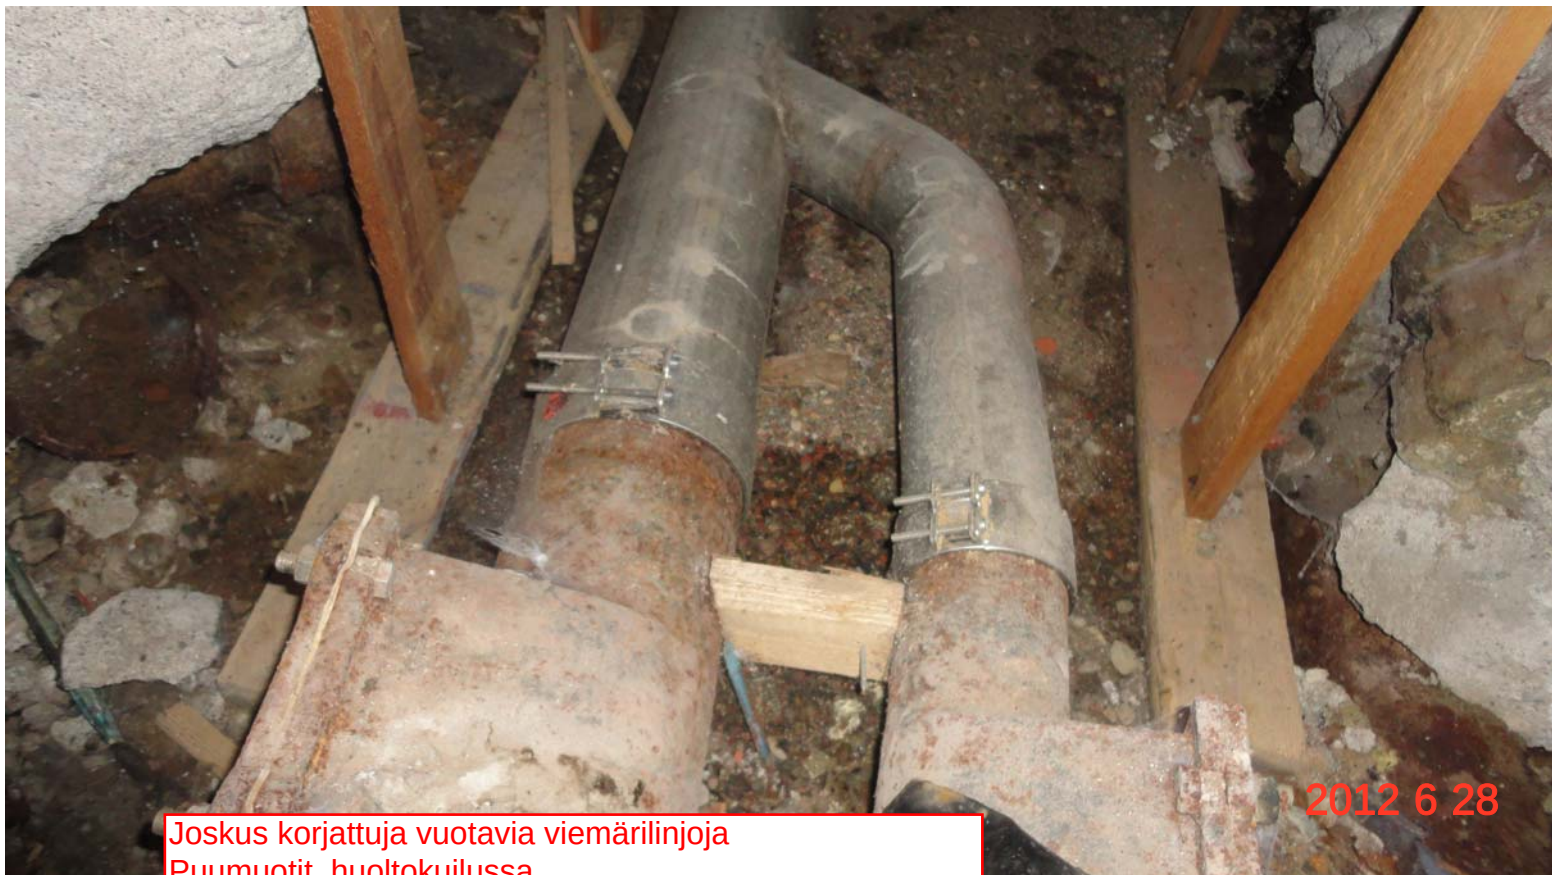
Joskus korjattuja vuotavia viemäriinjoja  
Puumuotit huoltokuilussa
