# Maaperän pilaantuneisuuden historia- ja perustietoselvitys

Seinäjoen asemanseudun yleissuunnitelma

6.2.2017

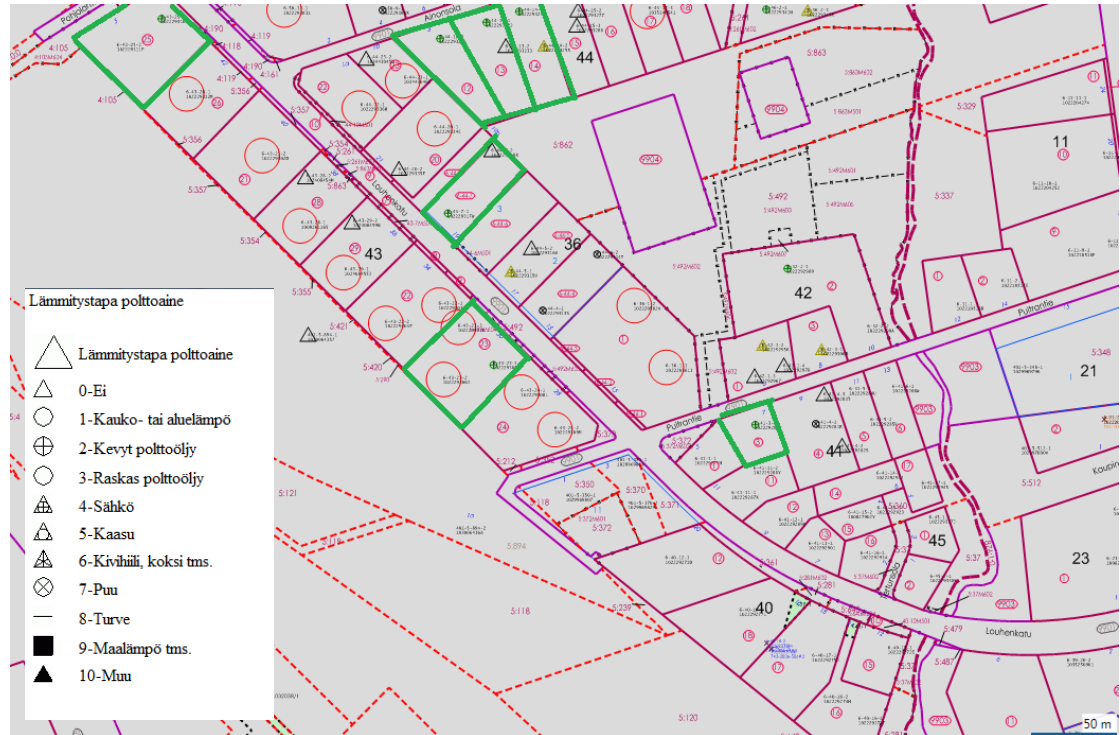
Suunnittelualueen eteläpuolelle sijoittuu liike- ja asuinrakennuksia. Pohjoispuolelle sijoittuu enimmäkseen asuinrakennuksia ja luoteispuolelle muutama pienteollisuusrakennus. Osa pohjoispuolelle sijoittuvista rakennuksista ovat öljylämmitteisiä (Kuva 1).

Kuva 1. Selvitysalueen pohjoispuolen kiinteistöjen lämmitysmuodot. Öljylämmitteiset kiinteistöt merkitty vihreällä.

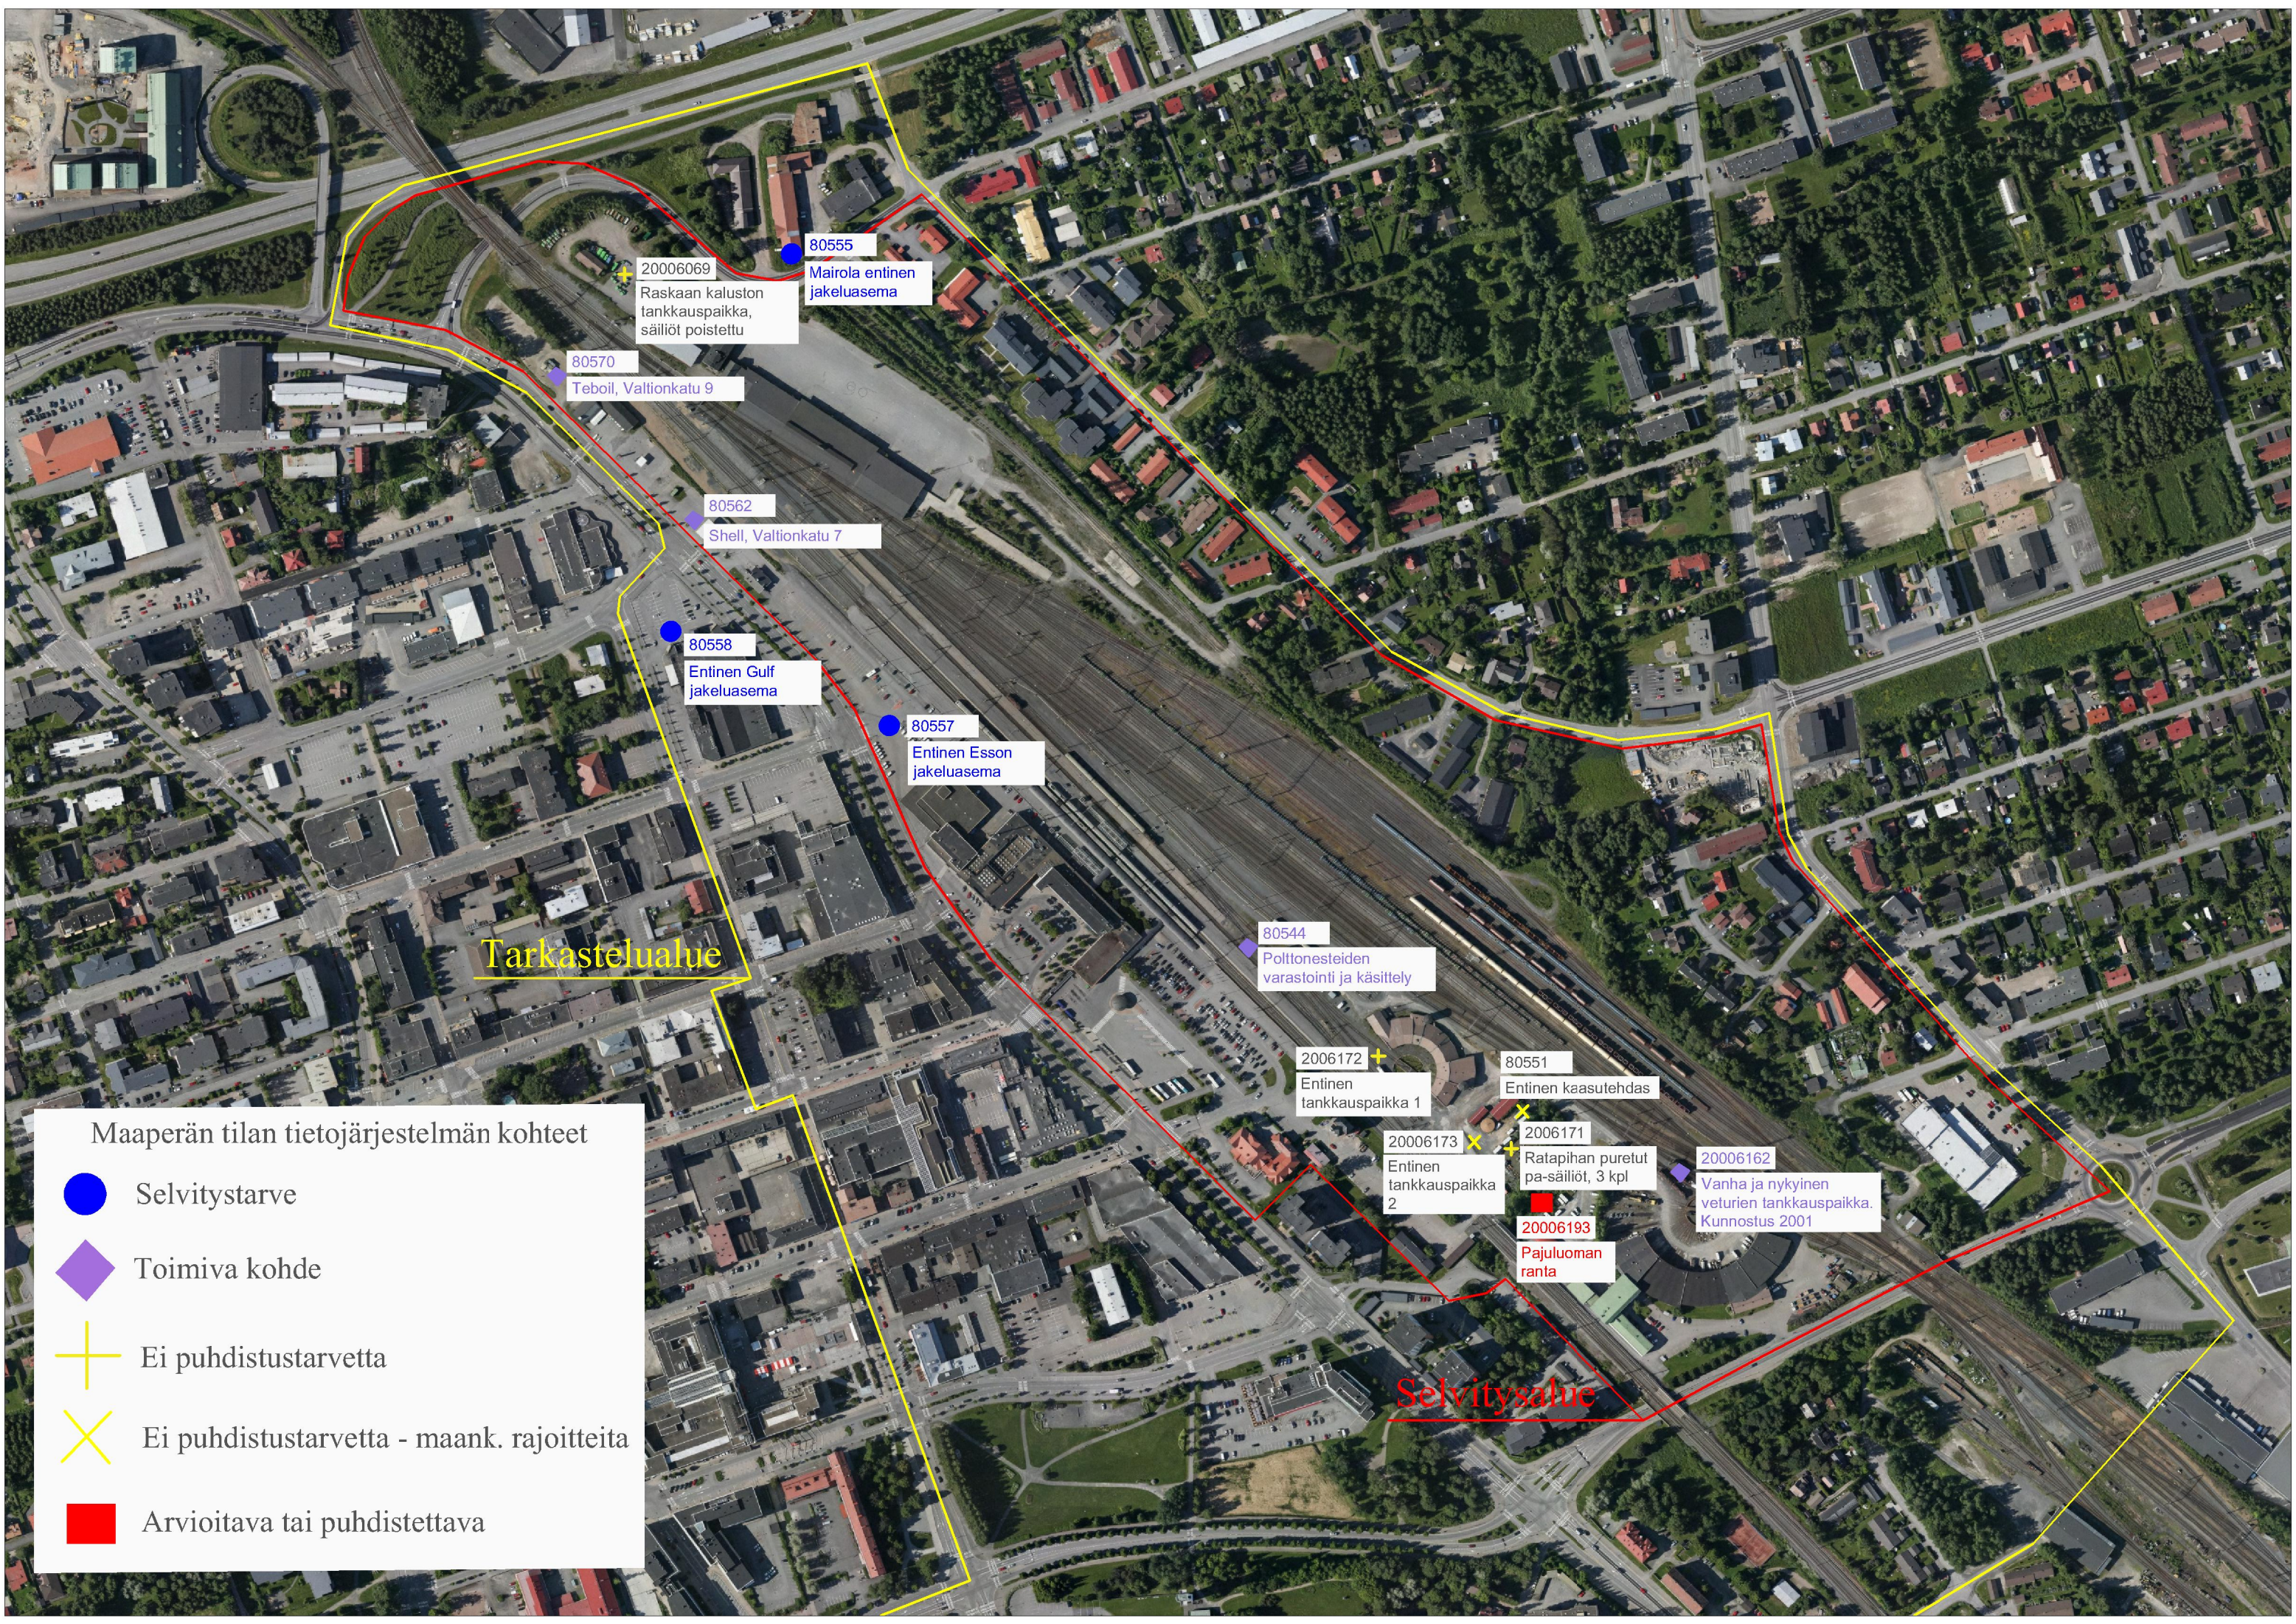
Maaperän tilan tietojärjestelmän kohteet

Suunnittelualueella on useita maaperän tietojärjestelmän kohteita. Puretun kaasutehtaan ja purettujen polttoainesäiliöiden lähialueelle sijoittuva Pajuluoman ranta –niminen kohde on luokiteltu rekisteriin arvioitavaksi tai puhdistettavaksi. Selvitystarve on esitetty ratapihan ja Valtionkadun väliselle alueelle sijoittuvalle entiselle Esson polttonesteiden jakeluasemalle ja Valtionkadun länsipuolelle sijoittuvalle entiselle Gulf:in polttonesteiden jakeluasemalle sekä selvitysalueen pohjoisosassa Pohjolantien pohjoispuolelle sijoittuvalle Mairolan entiselle polttonesteiden jakeluasemalle. Muille kohteille ei ole osoitettu puhdistustarvetta. Kohteet on esitetty liitteessä 1.

20006069  
Raskaan kaluston  
tankkauspaikka,  
säiliöt poistettu

80551  
Entinen kaasutehdas

20006193  
Pajuluoman  
ranta

20006162  
Vanha ja nykyinen  
veturien tankkauspaikka.  
Kunnostus 2001

Jatkotoimenpiteinä suositellaan syvien noin kahdeksaan metriin ulottuvien maaperäkairauksien tekemistä koko selvitysalueelle, osittain kohdennettuna riskikohteisiin esim. polttoaineiden jakelualueet. Kairauksien yhteydessä suositellaan muutamien pohjavesiputkien asentamista (liite 2). Syvien maaperäkairauksien ja pohjavesiputkien avulla voidaan muun muassa tutkia pilaantuneisuutta aiheuttavien aineiden mahdollinen kulkeutuminen maaperäkerroksissa tai maanalaisia rakenteita pitkin. Tämä tutkimustarve yhdistetään tarvittaessa geo- ja rakennettavuusselvityksen tutkimustarpeisiin (palvelee molempia selvityksiä).

Lisäksi suositellaan maaperän pilaantuneisuuden tutkimista kaasutehtaan ja veturitalien alueelta (liite 2). Aluetta on tutkittu ja kunnostettu 2000-luvun alkuvuosina. Tutkimusraporttien perusteella alueen maaperään on jäänyt haitta-aineita. Esimerkiksi kloorattujen alifaattisten ja syanidin pitoisuudet alueen maaperässä on syytä selvittää. Maaperän lisäksi tulisi selvittää säilytettävien ja purettavien rakennusten haitta-aineet sekä hyödyntämiskelpoisuus.

Tarve aikaisempaa syvemmille maaperätutkimuksille ja pohjavesitutkimuksille ja pilaantuneiden alueiden rajaukselle

Tarve pohjavesitutkimuksille sekä samalla täydentää aikaisempi syviä maaperätutkimuksia

Ei tiedossa olevaa pilaavaa toimintaa. Lisätutkimukset kuitenkin suositeltavia historiatiedon vähyydestä ja tutkimustiedon puuttumisesta johtuen

Tarve laajoille lisätutkimuksille (mm. pohjavesi, pintamaa, pohjamaa), syanidi
