laaja kohderaportti

NURMON ENTINEN KUNNANTALO / NURMO-TALO

kohteen kuvalistausraportti**SEINÄJOKI****NURMO****NURMON ENTINEN KUNNANTALO / NURMO-TALO**

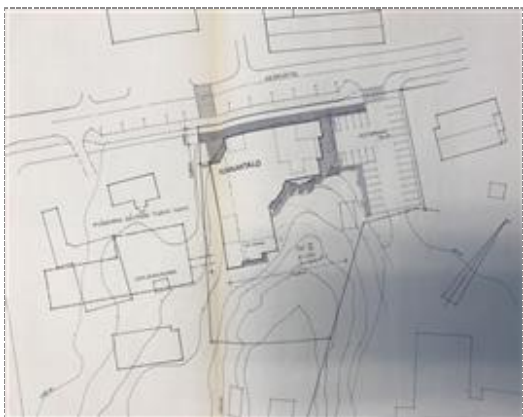
kuvateksti: Kunnantalon lounaispuolella oli vielä vuonna 1980 asuintontti, jonka paikalle suunnittelija arkkitehti Touko Saari oli merkinnyt kunnantalolle laajentumisvaraa. Paikalla on nykyään kerrostalo.
