# einäjoen keskusta-alueen rakennusinventointi ja toimenpide-ehdotukset osayleiskaavaa varten 2017

**Sini Saarilahti**  
Etelä-Pohjanmaan maakuntamuseo

2017

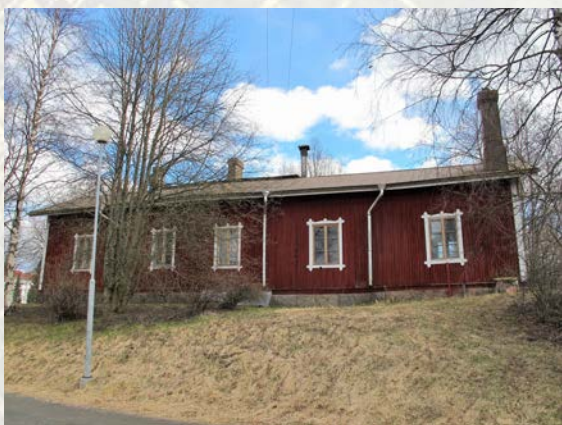
Kuva 6. VR:n pumppaamorakennus Marttilassa.

Vanhimmista maatalouselinkeinoihin liittyvästä perinteisestä asuinrakentamiseen painottuvasta rakennuskannasta on inventointialueella jäljellä enää vain fragmentteja. Nämä harvat kohteet sijoittuvat Marttilan, Upan ja Jokivarren (Jouppilan) alueille. Marttilassa entinen VR:n pumppurakennus 1900-luvu

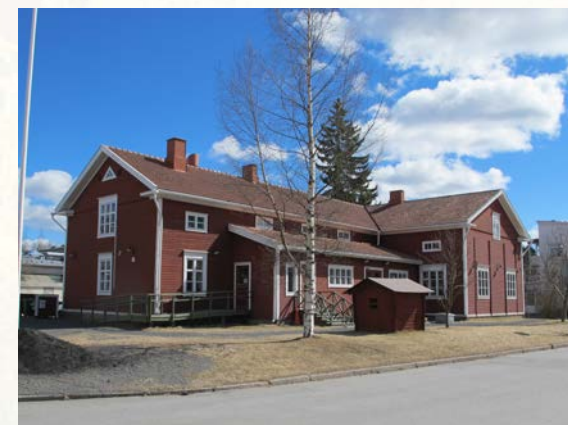
alusta ja vanha puukoulu 1870-luvun lopulta edustavat tätä kerrostumaa.

Kuva 7. Marttilan vanha puukoulu.

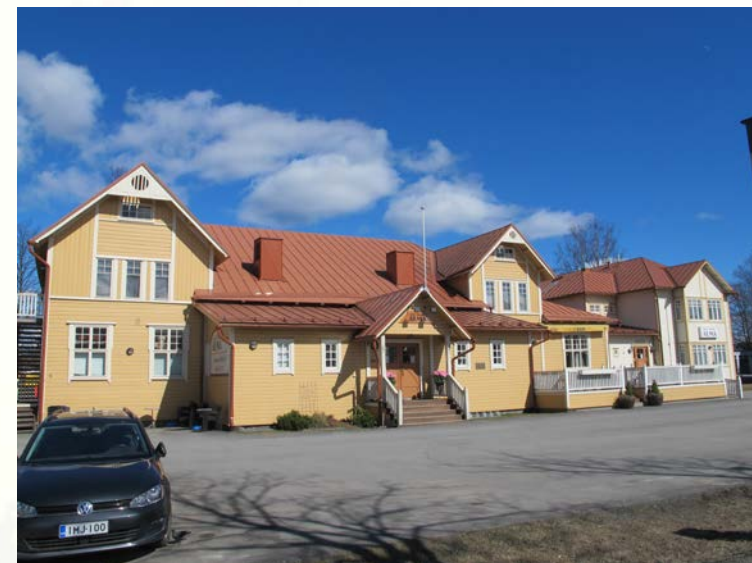
Ratapiha on valtakunnallisesti arvokas rakennettu kulttuuriympäristö. Alueen vanhimmat punatiiliset rakennukset ovat 1800–1900-lukujen taitteesta. Ratapihalle sijoittuu myös Seinäjoen keskusta-alueelle harvinainen jugend-puuarkkitehtuurin esimerkki, Rautatieläisten talonakin tunnettu nykyinen Hotelli Alman rakennus. Upan etelälaidalla sijaitseva Yrityksen päiväkotirakennus on toinen harvinainen esimerkki tämän aikakauden rakentamisesta ja koristetyylistä. Upan alueella on säilynyt jokirannasta nykyiselle paikalleen vuonna 1912 siirretty Upan kantatalon päärakennus, Uppalan kartano, jonka vanhimmat osat ovat 1700-luvulta. Pohjoiskeskustassa on säilynyt enää yksi 1900-luvun alun hirsirakenteinen, nikkarityyliä edustava suutari Salmen talona tunnettu asuinrakennus.

Kuva 8. Hotelli Alma toimii entisessä rautatieläisten talossa.

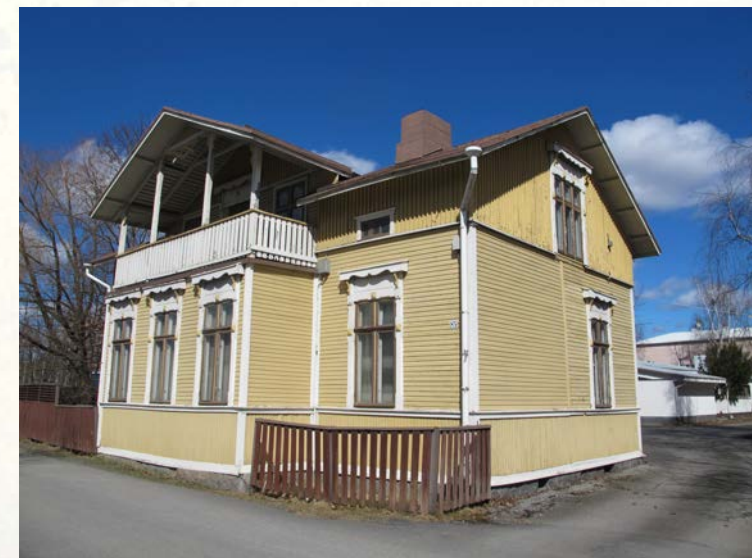
Kuva 10. Suutari Salmen talo Vapaudentien pohjoispäässä.

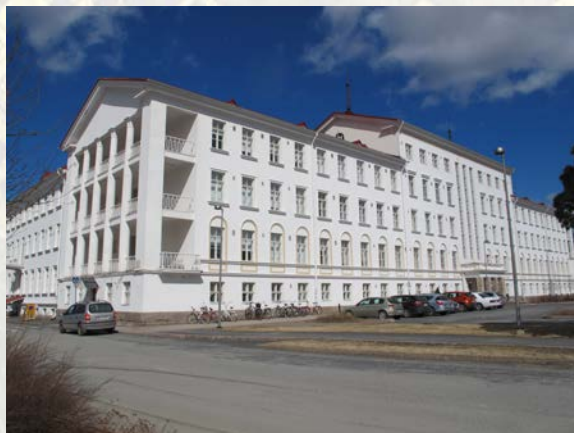
Kuva 18. Entinen lääninsairaala.

Lääninsairaala oheisrakennuksineen erottuu myös massiivisena ja edustavana kokonaisuutena. 1920-1930-luvuilla keskusta-alueelle rakennettiin paljon puisia pienipiirteisiä harjakattoisia asuinrakennuksia. Näistä osa on säilynyt suhteellisen ehyenä kokonaisuutena Marttilassa. Siellä oman merkittävän leimansa rakennuksille on antanut rakennusmestari F.W. Rekola. Suurin osa ydinkeskustassa olleista vastaavista rakennuksista on purettu. Harvinaisena ja edustavana esimerkkinä F.W. Rekolan Ruukintie 2 Vapaudentie 48:ssä sijaitseva pienkerrostalo 1930-luvun alusta, joka on enää ainoa laatuaan Seinäjoen ydinkeskustassa. Myös Sahalankatu 3:ssa sijaitseva Kaarakan talona tunnettu klassistinen rakennus 1930-luvun alusta on erittäin edustava esimerkki aikakauden klassistisesta rakentamisesta. Yksityisten omistamia 1920- ja 1930-luvun asuinrakennuksia uhkaavat pääasiassa rajut peruskorjaukset, joilla yleensä menetetään rakennushistoriallisesti merkittävät alkuperäiset piirteet.

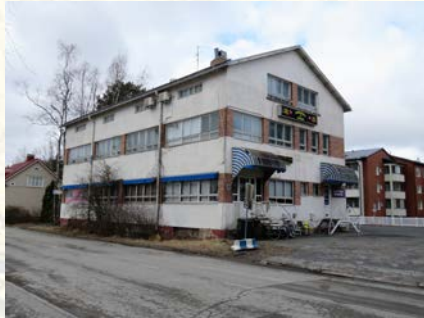
Kuva 23. Rantalan lakkitehdas 2017.

Kerrostaloista Koulukatu 26, Puskantie 12, Kullervonlinna, sekä ensimmäiset arava-rahoitteiset umpikorttelin muotoon rakennetut asuinkerrostalot ovat säilyneet edustavina esimerkkeinä tästä aikakaudesta. Ajan teollisuustoiminnosta kertovat nykyinen kansalaisopiston rakennus ja entinen Rantalan lakkitehdas, molemmat 1950-luvulta. Upan pohjoispäässä on edustavia täystiilistä rakennettuja, julkisivuiltaan rapattuja harjakattoisia, yksityiskohdiltaan hienovaraisia kerrostaloja. Aikakaudella rakennustapa ja rakennustyytit edustivat vielä perinteisiin nojaavaa jälkifunktionalistista, pelkistettyä arkkitehtuuria.

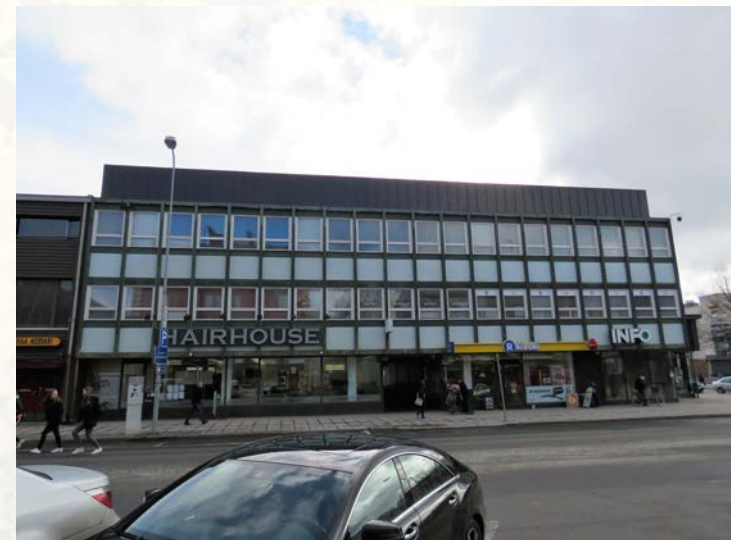
1960-luvulta lähtien arkkitehtuurin modernisoituminen alkoi näkyä voimakkaasti. Rakennustekniikka muuttui elementtivalmisteiseksi ja rakennusten massoittelussa sekä rakennusmateriaaleissa alkoi tapahtua oleellisia muutoksia. Kattotyyppi, runkoratkaisut, massoittelun raskaus ja uudenlaiset perinteistä poikkeavat pelkistetyt suunnitteluihanteet alkoivat näkyä rakennuksissa myös Seinäjoen keskusta-alueella. Uppaan ja Marttilaan alkoi nousta vauhdilla neli- ja kolmikerroksisia elementtivalmisteisia kerrostalokokonaisuuksia. Kaupunginarkkitehtina toimineen Touko Saaren suunnittelemat koulurakennukset 1960-luvulta erottuvat edustavina esimerkkeinä aikakautensa rakentamisesta. 1960-luvulla siirryttiin rakennuksissa verhoseinärakenteeseen (curtainwall), joka mahdollisti yhtenäiset vaakasuuntaiset ikkunauhat. Ikkunakoko kasvoi. Tasa- tai pulpettikatto syrjäytti harjakaton. Edustavimpia esimerkkejä ydinkeskustassa 1960-luvulle tyypillisestä rakentamisesta ja curtain wall-tyypistä on Mandinkulma Kauppakatu 12:sta.

Kuva 27. Mandinkulma Kauppakadun varrella.

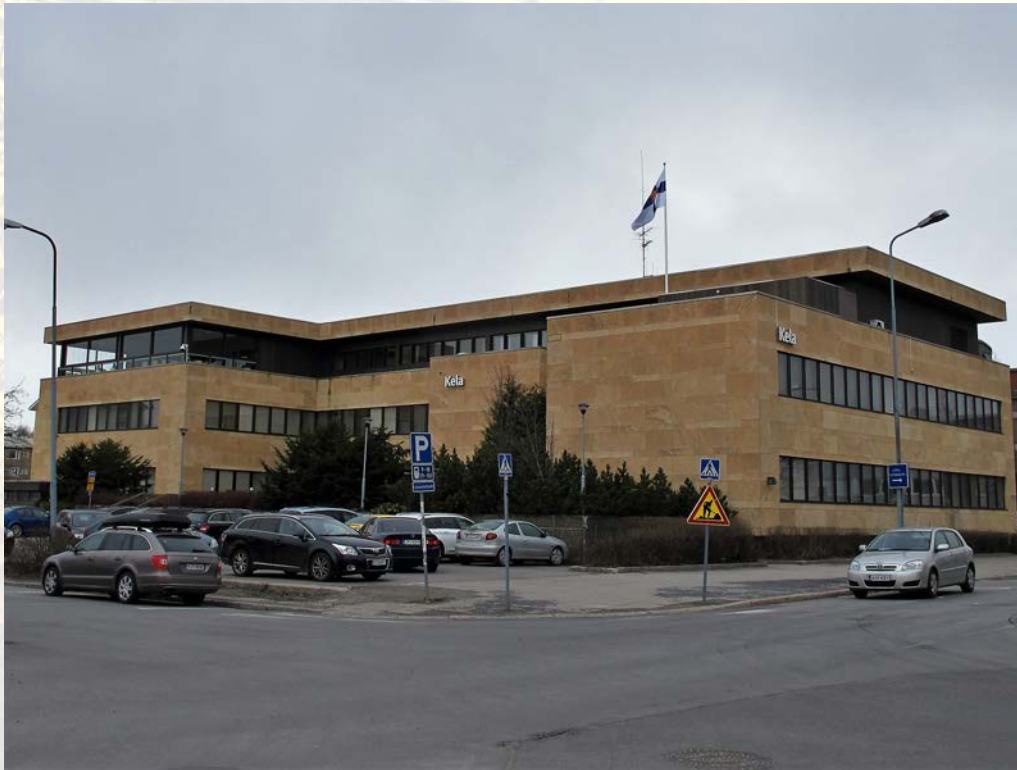
1970- ja 1980 -lukujen myötä liikerakennusten mittasuhteet kasvoivat runkosyvyyttä. Rakennusten massoittelu muuttui horisontaalisuutta korostavaksi. Tuona aikana ydinkeskustassa massiivisimmat muutokset tapahtuivat Valtionkadun varrella ja keskustan pohjoispuolella purkamisen ja uudisrakentamisen tuloksena. Edustavia esimerkkejä 1970-luvun rakentamisesta on Kelan talo.

Kuva 29. Kelan talo.

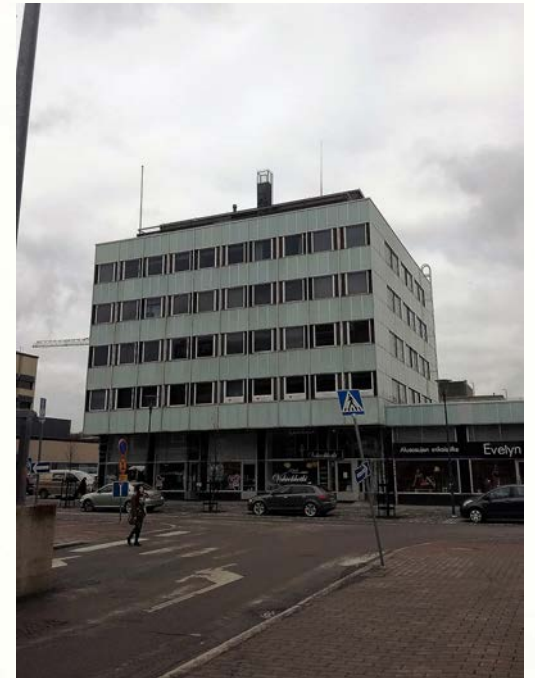
Kuva 28. Tornitalo.

Viisikerroksinen kerrostalo on massaltaan kuutiomainen. Rakennuksessa on tasakatto, jonka päällä pulpettikattoinen korotusosa. Julkisivussa on käytetty hieman turkoosiin taittavaa julkisivulasia ja ikkunat sijoittuvat nauhamaisesti julkisivuihin. Vaakasuuntaisuus korostuu matalan ja pitkän Keskuskadun suuntaisen liikesiiven ansiosta.

Rakennus valmistui vuonna 1960. Se oli ensimmäisiä korkeita kerrostaloja ja hissillisiä rakennuksia Seinäjoen keskusta-alueella.

Rakennus on tyyliältään edustava esimerkki 1960-luvun kerrostaloarkkitehtuurista. Valmistuessaan viisikerroksinen, kuutiomainen ja lasipinnoitteinen rakennus on ollut Seinäjoen silloisessa kaupunkikuvassa poikkeava.

Kohde on edelleen säilynyt hyvin alkuperäisessä asussaan ja edustaa Seinäjoen sotien jälkeistä alueelle tyypillistä voimakkaan rakentamisen varhaiskautta, joka muutti keskustan ilmettä voimakkaasti kaupunkimaisempaan suuntaan. Tornitalo oli Seinäjoen ensimmäisiä korkeita liike- ja asuinrakennuksia. Rakennus edustaa Seinäjoen keskustassa 1960-luvun alkupuolen arkkitehtuurikerrostumaa, joka alkaa olla uhanalaista voimakkaan uudistuksen alaisessa liikekeskustassa.

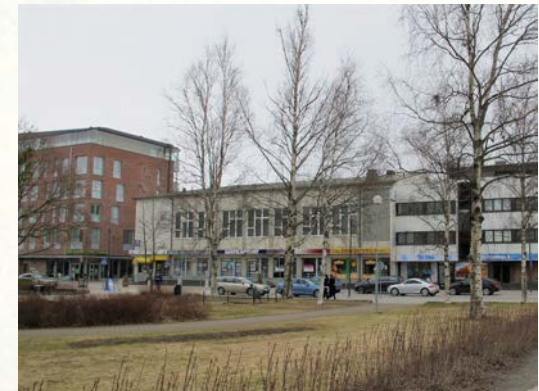
Kuva 34. Punatiinen asuinrakennus on massaltaan viereisiin rakennuksiin nähden korkea. Toisaalta se edustaa olemassa olevaan ympäristöön sopeutettua maltillista asuinrakentamista. Vieressä on Maakuntatalo.

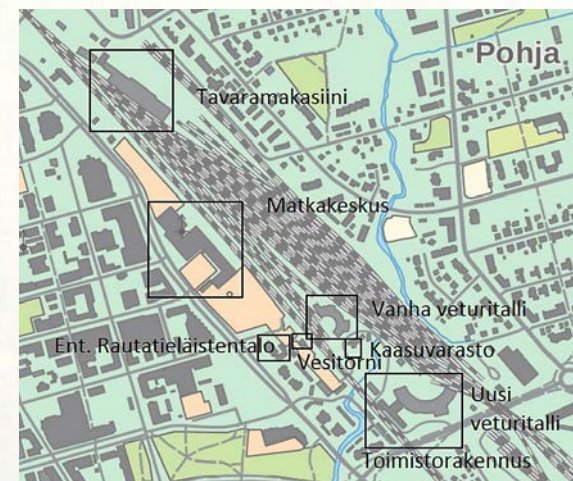
Alueen rakennuskanta on ajallisesti kerroksellista. Ratapihan vanhin punatiilinen rakennus 1880-luvulta on vanha punatiilinen veturitalli. Muita punatiilisiä rakennuksia on vesitorni 1909-luvulta, uusi veturitalli, jonka vanhimmat osat ovat 1920-luvulta ja toimistorakennus 1960-luvulta. 1910-luvun puurakennuksia ratapihan alueella on kaksi, tavaramakasiinin vanhin osa alueen pohjoispäässä ja rautatieläisten talona tunnettu Hotelli Alma. Matkakeskus vuodelta 1970 rajaa aluetta idässä.

Kuva 37. Ratapihan rakennukset

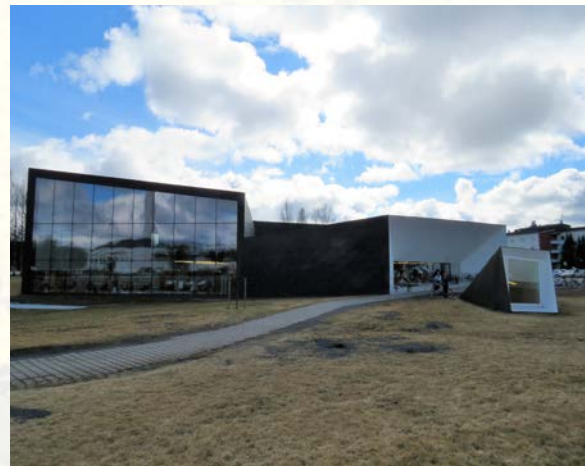
Kuva 42. Vuonna 2012 valmistunut Apilakirjasto

Suojelumerkinnot on pidettävä ennallaan. Kohteet ovat säilytettävä nykyisellään (A). Apila-kirjasto on suojeltava kaavassa modernin rakennusperinnön edustavana esimerkkinä arvorakennusten yhteyteen toteutettavista laajennuksista.

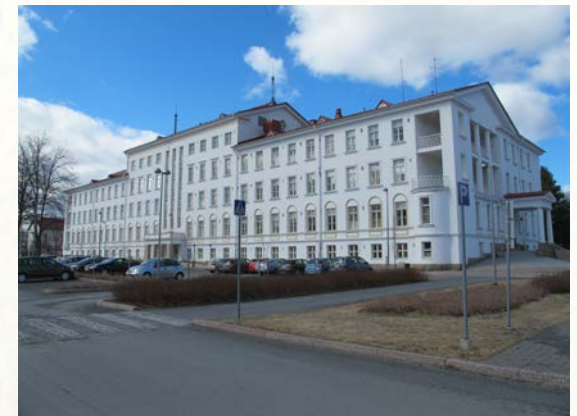
Kuva 44. Entinen lääninsairaalan päärakennus

Entisellä keskussairaalan rakennuksella on maakunnallista historiallista, rakennushistoriallista ja paikallista kaupunkikuvallista merkitystä. (R,H,M).

Sairaala-alue on suojeltava alueena (AS) ja vanhimmat rakennukset kaavassa suojeltavia (K). Nuorempien rakennusten säilyminen turvattava (S). Vanhin rakennuskanta säilytettävä ennallaan, esimerkiksi tallille, tornitalolle ja entiselle synnytyslaitokselle ennallistavat muutokset sallittuja (B) ja lääkäreiden talolle kohteen käytön tai säilymisen kannalta oleelliset muutokset sallittuja (B, C)

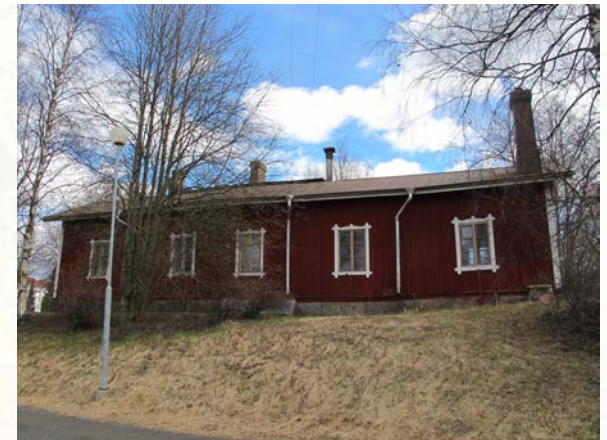
Kuva 48.

Vuonna 1900 valmistunut Pumppurannan vesipumppaamo on kuulunut oleellisesti VR:n toimintaan 1900-luvun alussa. Pumppaamo on nostanut höyryvetureiden tarvitseman veden seinäjoesta ja pumpannut asemalla sijainneeseen vesisäiliöön. Asemanseudulla sijaitsevat muut VR:n 1800-luvun lopun ja 1900-luvun alkupuolen rakennukset ovat valtakunnallisesti merkittäviä kohteita ja pumppuranta tulisi ottaa huomioon osana VR:n toimintaa ja ajallista rakentamista Seinäjoen alueella. Pumppuranta edustaa vanhinta rakennuskantaa Marttilassa, sekä koko keskustan alueella. Rakennus sijoittuu mäentörmälle jokimaisemaan. Rakennustyyppillisesti muita vastaavia rakennuksia ei ole Seinäjoella ilmeisesti ollut. Sen ominaispiirteet ja yksityiskohdat ovat hyvin säilyneitä. Myös osa pumppaamon laitteistosta on säilynyt.

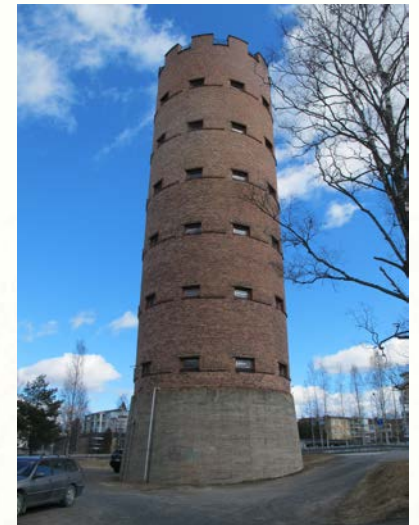
Kuva 50.

Seinäjoen vesitornilla on paikallista historiallista, rakennushistoriallista ja maisemallista merkitystä. (R,H,M) Vesitorni tulee suojella kaavassa (K) ja tulee säilyttää ennallaan (A).

Vuonna 1932 valmistunut täystiilinen vesitornirakennus on arkkitehti Matti Visannin tuotantoa ja toimii alueen tunnistettavimpana maamerkinä. Vesitorni edustaa rakentamisajankohdalleen hieman vanhanaikaisempaa tyyliä harjasiluetin krenelointineen. Vanhan vesitornin alue liittyy oleellisenä osana Seinäjoen vesihuollon historiaan.

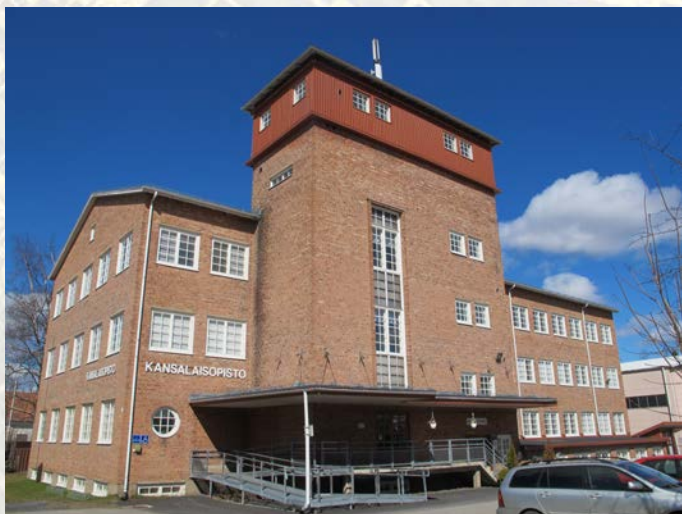
Kuva 51.

Rakennus edustaa jälleenrakennuskauden tehdasrakentamista. Täystiilimuuraus on vielä kaikuja vanhasta tehdasrakentamisperinteestä. Tiklaksen tehdasrakennus on harvoja keskusta-alueella sijaitsevia aikakautensa arkkitehtuurin tyylipuhtaana säilyneitä edustajia. Rakennus ilmentää sotien jälkeisestä elinkeino- ja palvelualojen historiaa Seinäjoen keskustan alueella. Suuri tehdasrakennus toimii maamerkinä pohjoisesta Seinäjoen keskustaan tuleville.

Kohde tulee suojella kaavassa (K) ja säilytettävä ennallaan tai siihen kohdistuvat muutokset tulee olla ennallistavia (A/B).

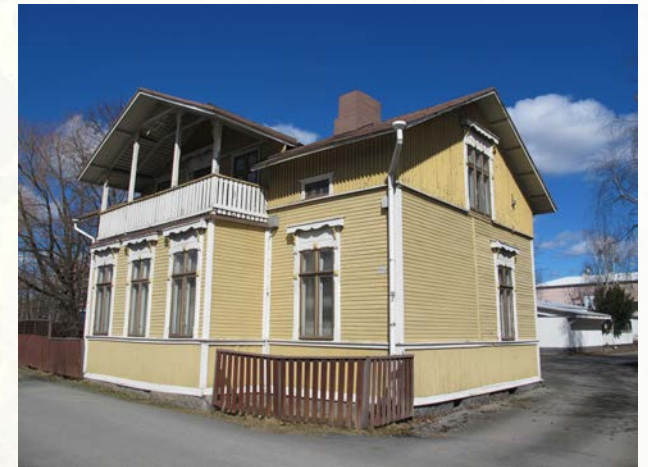
Kuva 52.

Rakennuksen omistajana oli teollisuusneuvos Kalle Salmi, joka kehitti Seinäjoen teollisuutta merkittävästi. Hänen aikanaan rakennuksessa toimi suutarinverstas vuodesta 1948 lähtien. Teollisuustoiminta sitoo rakennuksen myös paikalliseen teollisuus- ja elinkeinoalojen kehityshistoriaan.

Rakennus tulee suojella kaavassa (K) ja se tulee säilyä ennallaan (A).

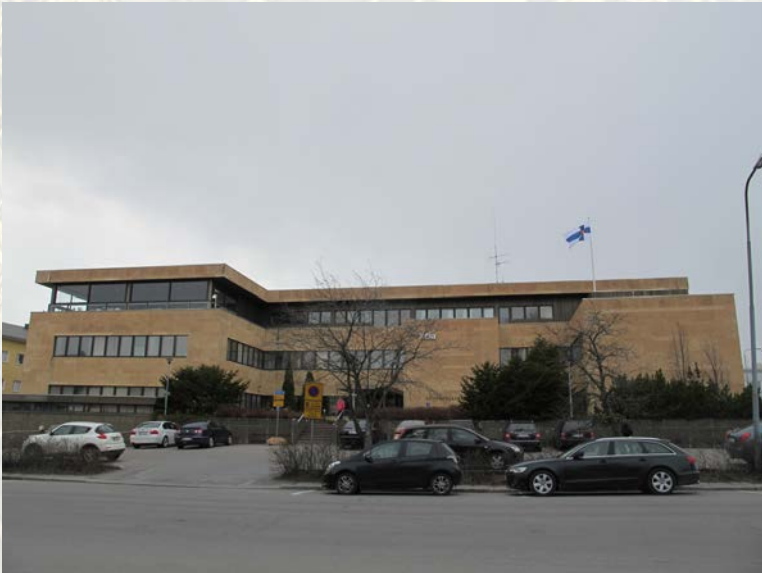
Kuva 53.

Kelan talolla on arkkitehtonista, kaupunkikuvallista ja historiallista merkitystä. (R, H, M)

Rakennus on edustava esimerkki Seinäjoen 1970-luvun virastotaloarkkitehtuurista. Siinä näkyy suunnittelijansa arkkitehti Aarne Ehojen mahtipontiseksi kuvailtavissa olevaa tyyliä, joka näkyy kaikissa hänen tuohon aikaan suunnittelemissa julkisissa rakennuksissa. Mahtipontisuus näkyy etenkin massoittelemalla ja julkisivumateriaalien valinnassa. Rakennus on ainoa tätä tyyliä ja virastotalotyyppiä edustava rakennus ja harvinainen esimerkki Aarne Ehojen tuotannosta Seinäjoella. Sen ominaispiirteitä tulee vaalia tulevaisuudessa.

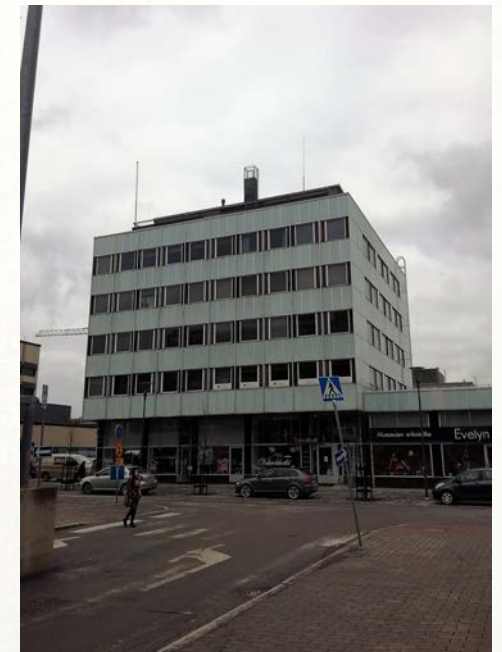
Kuva 54.

Viisikerroksinen vakuutusyhtiö Salaman kuutiomainen toimitalo sijaitsee Keskuskadun ja Työväenkadun kulmassa. Rakennuksen pohjakaava on L-kirjaimen muotoinen. Keskuskadun suuntaisessa yksikerroksisessa siivessä on liiketiloja ja sen takana sijaitsevassa korkeassa nelikerroksisessa osassa toimisto- ja asuinhuoneistoja. Rakennuksessa on tasakatto toimii ja sen päällä on pulpettikattoinen korotusosa. Ikkunat muodostavat nauhamaisen vaakasuuntaisen linjan läpi rakennuksen julkisivujen. Vaakasuuntaisuutta on korostettu matalalla ja pitkällä Keskuskadun suuntaisella siivellä.

Rakennus on säilytettävä (S) ja on suositeltavaa siihen kohdistuvien muutosten olevan ennallistavia (B).

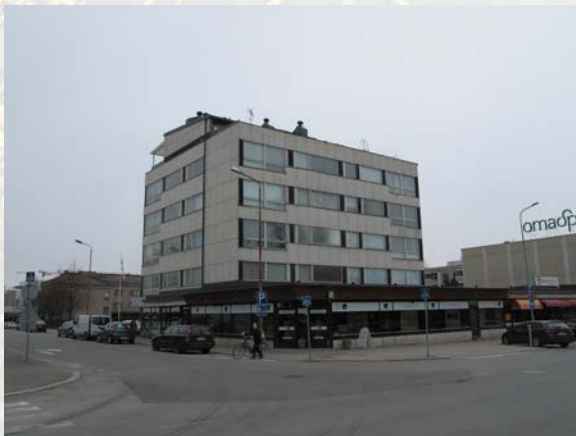
Kuva 55.

Vakuutusyhtiö Salaman talolla on paikallista rakennushistoriallista, kaupunkikuvallista ja historiallista merkitystä. (R, H, M)

Rakennus on tyyliltään edustava esimerkki 1950-luvun uudenaikaisesta kerrostaloarkkitehtuurista. Rakennuksessa toteutui avoin kaupunki-rakennustapa, jossa suunnittelun lähtökohtana on muun muassa se, että sisätiloihin tulee valoa jokaisesta julkisivusta ja raskaampaa massaa keventää katutilan ja korkeiden kerrosten väliin sijoitettu matala liikesiipi. Salamantalo oli ensimmäinen keskustaan nousseista korkeista liike- ja asuinhuoneistoja käsittävistä kerrostaloista. Salaman talo yhdessä Tornitalon ja entisen KOPin talon (Kalevankatu 7) kanssa edustavat aikansa modernia liike- ja asuintilarakentamista ja rakennustyyppien varhaiskautta Seinäjoen keskustassa. Rakennuksessa ovat säilyneet hyvin alkuperäiset ominaispiirteet, kuten massoittelu, liikesiipi ja osa julkisivumateriaaleista sekä aukotukset jokaisessa julkisivuissa. Vakuutusyhtiöiden toimitiloiksi rakennettu Salaman talo liittyy myös olennaisesti Seinäjoen elinkeinotoiminnan kehittymisen vaiheisiin.

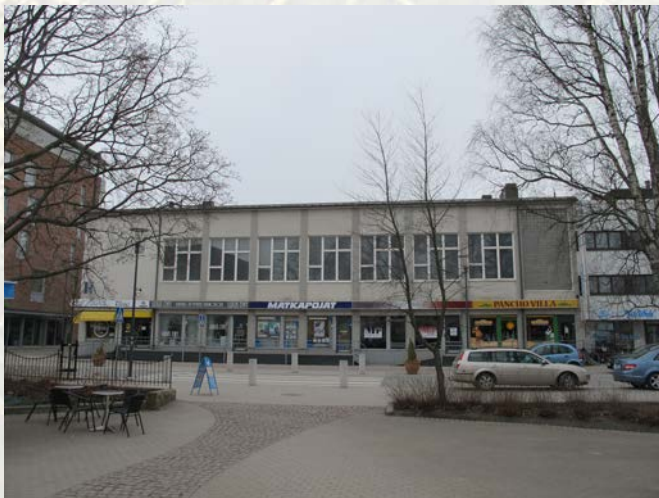
Kuva 57.

Maakuntatalolla on kaupunkikuvallista, rakennushistoriallista ja historiallista merkitystä. (R, H, M)

Maakuntatalo ilmentää Seinäjoen liikekeskustan alueella harvinaistuvaa 1950-luvun arkkitehtuuria ja julkisen rakentamisen kerrostumaa. Rakennuksen alkuperäinen symboliarvo ja juhlavuus ovat edelleen aistittavissa kadunpuolen ja päädyn julkisivuissa esimerkiksi ikkunasommitelmissa. Alkuperäinen, Arvid Bromsin tekemä suurikokoinen fresko yläaulassa on säilynyt.

Rakennus tulee suojella kaavassa (K) ja sen käytön kannalta oleelliset muutokset ovat sallittavia (C).

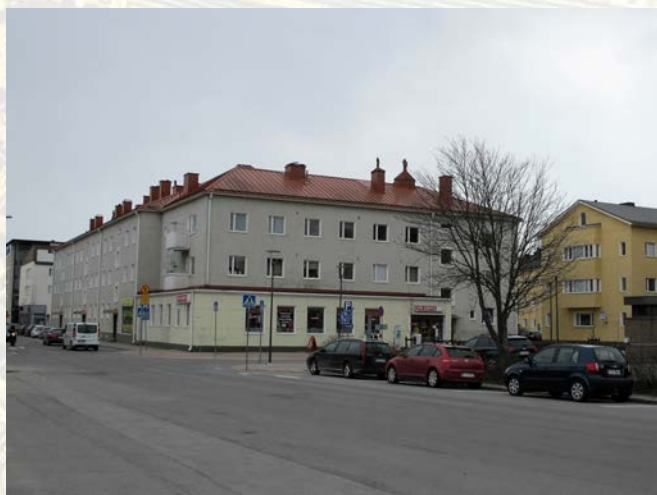
Kuva 64.

Kolmesta ajallisesti ja arkkitehtonisesti yhtenäisestä harjakattoisista kolmikerroksisista, julkisivuiltaan rapatuista kerrostaloista muodostuva umpikortteli sijoittuu vapaudenkadun, Kalevankadun, Porvarinkadun ja Kauppakadun rajaamalle tontille. Umpikorttelisuunnittelua täydentää kauppakadun puoleiset massoittelultaan vastaavat uudemmat kerrostalot.

Korttelikokonaisuudesta Seinälinna ja Seinänsuu olivat ensimmäisiä Seinäjoen sotien jälkeen rakennettuja ARAVA-rahoitteisia kerrostaloja. Rakennuksista vanhimmat ovat valmistuneet 1954-1959, Kauppakatu 19 on vuodelta 1962.

Kauppakatu 19, Seinänsuun, Seinälinnan ja Seinänhovin rakennukset muodostavat hyvin säilyneen 1950-60-luvun kerrostalokorttelin, jossa on nähtävissä rakennustyylin kehitys 1950-luvulta 1960-luvulle.

Etenkin Kalevankadun, Porvarinkadun ja Vapaudentien vanhimmat rakennusten säilyminen tulee turvata kaavassa (AS). Ne tulee säilyttää ennallaan (A), Kauppakadun 1962 valmistunut kerrostalo on osa kokonaisuutta ja se tulee huomioida kaavassa (ss). Käytön kannalta välttämättömimmät muutokset sallittuja (C). Sisäpihojen yhtenäistäminen ja ennallistaminen nostaisi korttelin kulttuurihistoriallista arvoa.

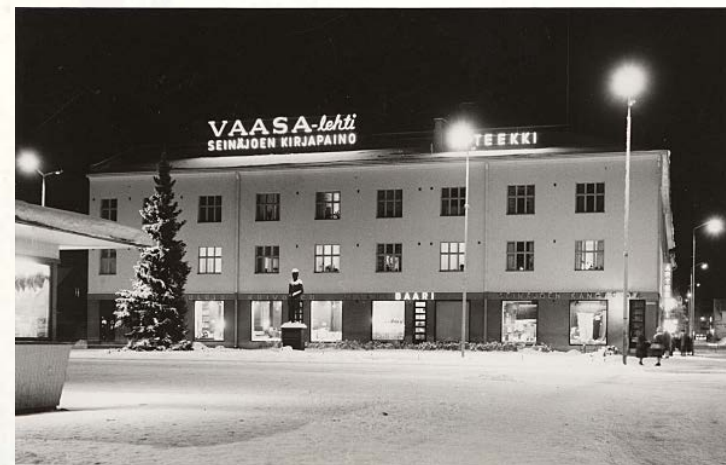
Vaasan talo on keskeisellä paikalla sijaitseva arvotalo. Valmistututtuaan vuonna 1939 se oli matalan, puutalovaltaisen Seinäjoen merkittävimpiä ja näyttävimpiä rakennuksia. Nämä muistuttavat edelleen Seinäjoen kauppalaksi tulon synnyttämästä nousukaudesta. Vaasan talo valmistui 1930-luvun puolivälissä ja se on ilmeisesti ainut arkkitehti Axel Mönnen Seinäjoelle suunnittelema rakennus. Rakennus edustaa tyyliältään vielä 1920-luvun klassismia. Vaasa Oy:n lehti- ja kirjapaino on antanut rakennukselle sen yhä käytössä olevan nimen ja yhtiön historia liittyy rakennuksen Seinäjoen elinkeinohistoriaan. Vaasa Oy:n talo kuuluu olennaisena osana Seinäjoen kaupunkikuvaa. Muutostöissä tulisi rakennuksen massa ja kadun puoleiset julkisivut säilyttää ennallaan. Julkisivun alkuperäisen värin palauttaminen toisi rakennuksen alkuperäiset tyylipiirteet paremmin esiin.

Kuva 67. Vaasan talo kuvattu mahdollisesti 1950-1960-luvulla. Etelä-Pohjanmaan maakuntakokoelma.

Se on suojeltu kaavassa sr-1 merkinnällä, joka on huomioitava kaavoitustyössä. Ennallistavat muutokset sallittuja (B).

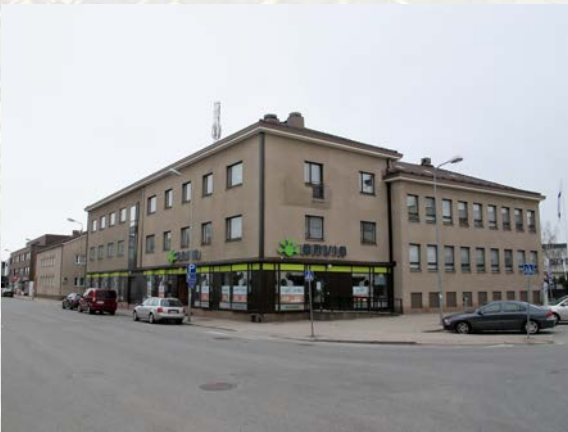
Kuva 68.

Rakennukset sijoittuvat keskeiselle paikalle Seinäjoen keskusta-alueelle ja edustavat 1950-luvun tyypillistä arkkitehtuurikerrostumaa ja rakennustekniikkaa. Molemmissa rakennuksissa ominaispiirteet ovat säilyneet muutoksista huolimatta kohtalaisen hyvin. Puskantie 16 rakennettiin alunperin tuberkuloosipiirin toimitaloksi ja 18 Seinäjoen automaattikeskukseksi ja toimitiloiksi. Molemmat rakennukset ilmentävät paikallista teknologian, elinkeinotoiminnan ja palvelualojen kehitysvaiheita.

Rakennusten säilyminen tulee turvata kaavoituksella (S). Käytön kannalta oleelliset muutokset sallittuja (C).

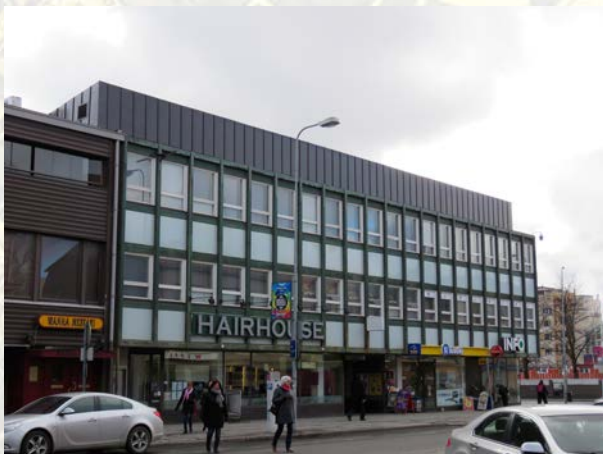
Kuva 70.

Mandinkulma on paikallisesti maisemallisesti, rakennushistoriallisesti ja historiallisesti merkittävä. (R, H, M)

Rakennus on osa Seinäjoen liikekeskustalle yleistä 1960-luvun liike- ja asuinrakennusten kerrostumaa, jossa ajan arkkitehtuurille tyypilliset ominaispiirteet ovat säilyneet hyvin. Rakennus on ajallisesti ja julkisivumateriaaleiltaan yhtenevä Tornitalon kanssa. Mandinkulma liittyy nuoren kaupunginliikerakentamisen kautta myös paikallisen elinkeinohistorian kehitysvaiheisiin.

Rakennuksen säilyminen on turvattava kaavoituksella (S) ja siihen saa tehdä käytön kannalta oleellisia muutoksia (C). Kauppakadun puoleinen julkisivu tulee säilyttää ennallaan.

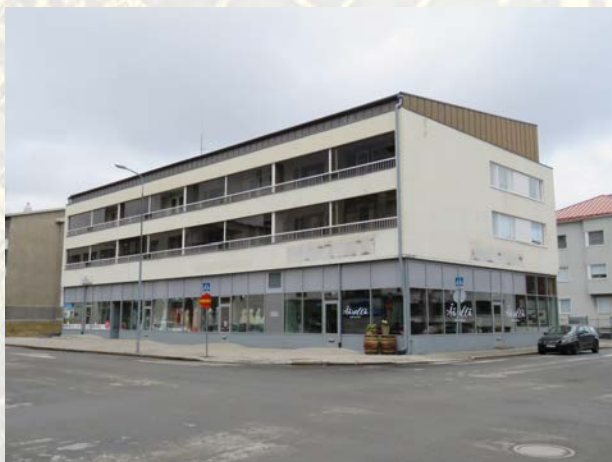
Kuva 74.

Arkkitehti Touko Saaren suunnittelema kerrostalo vuodelta 1962 sijaitsee Kauppakadun ja Porvarinkadun kulmauksessa. Se täydentää Seinälinnan, Seinäsuun ja Seinähovin muodostaman 1950-luvun korttelikokonaisuuden. Rakennustyyppinä Kauppakatu 19 on erittäin tyypillinen kolmikerroksinen asuin- ja liikekerrostalo, jossa katutasoon sijoittuvat liikehuoneistot ja ylempiin kerroksiin asuinrakennukset. Kauppakatu 19 kerrostalossa nauhamaiset linjat muodostuvat sisäänvedetyistä parvekkeista Kauppakadun puoleiselle julkisivulle. Rakennus on vaaleaksi rapattu ja siinä on loiva pulpettikatto.

Kauppakatu 19:llä on rakennushistoriallista ja kaupunkikuvallista merkitystä. (R, M)

Kauppakatu 19, Seinäsuun, Seinälinnan ja Seinähovin rakennukset muodostavat hyvin säilyneen 1950-60-luvun kerrostalokorttelin, jossa on nähtävissä rakennustyylin kehitys 1950-luvulta 1960-luvulle. Rakennusten massa, julkisivut sekä arkkitehtoniset yksityiskohdat tulee säilyttää. Sisäpihojen yhtenäistäminen ja ennallistaminen nostaisi korttelin kulttuurihistoriallista arvoa.

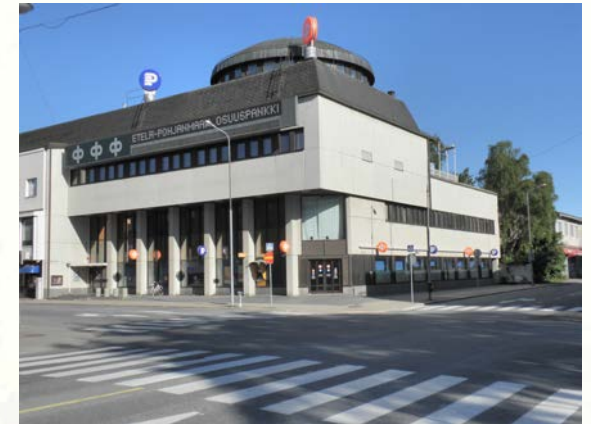
Kuva 75. Jenni Rauhala 2010.

Keskuskadun ja Koulukadun kulmatontille sijoittuu massaltaan L-kirjaimen muotoinen kolmikerroksinen Osuuspankin toimitilarakennus. Se on Seinäjoen keskustassa järjestyksessään toinen Osuuspankin liiketila ja valmistunut vuonna 1988.

Osin auma- ja tasakattoinen, kahdesta suorakaiteen muotoisesta osasta muodostuvan rakennuksen keskeinen ominaispiirre on rondellimainen pyöreä torniosa liikerakennuksen katolla. Rakennuksen julkisivut ovat valkoiset ja osin sileäksi rapatut tai sileällä kivimäisellä julkisivuverhouselementillä verhotut. Ikkuna-aukot sijoittuvat symmetrisesti kerroksesta kerrokseen, mutta jokaisen kerroksen ja julkisivun osalta ne ovat erikokoisia ja vaihtelevin välityksin. Pääsisäänkäyntiä rakennuksen kulmassa on korostettu lasilla ja kolmatta kerrosta osin kannattelevin pilasterein. Pankkirakentamisen hierarkiaa on korostettu arkkitehtuurin keinoin pylväiköillä ja pyöreällä massasta erottuvalla torniosalla. Arkkitehtonisten yksityiskohtien vaihtelevuus ja erityylien sekoittelu vaaleine ja pastellisine värimaailmoineen erityisesti julkisen rakentamisen osalta on ollut tyypillistä 1980-1990-lukujen postmodernistiselle suuntaukselle.

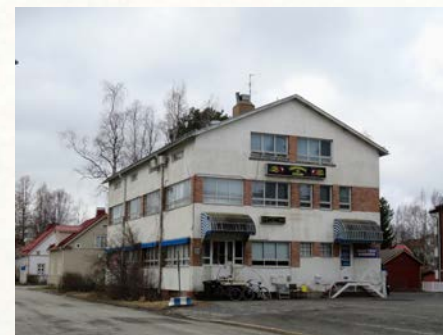
Kuva 80.

Rantalan lakkitehtaan tiilinen tehdasrakennus sijaitsee Kauppakadulla Seinäjoen keskustan välittömässä läheisyydessä. Rakennuksen vieressä on sijainnut Rantalan vanha tehdas. Nykyään tällä paikalla Kauppakatu 23 on 1990-luvulla rakennettu liiketalo. Rantalan lakkitehtaan rakennus on harjakattoinen, tiilirunkoinen ja 2 1/2 kerroksinen. Pohjakaavaltaan rakennus on suorakaiteen muotoinen, sisäpihan puolella sisäänkäyntiä on korostettu tornimaisella osalla, jonka vieressä on myös tiilipintaiseksi jätetty savupiippu. Tiilimuurausta on jätetty näkyviin myös ikkunoiden välissä, muuten julkisivupinnat on rapattu. Tiilimuuraus vierekkäisten ikkunoiden välissä ja valkoinen rappaus kerrosten välissä muodostavat selkeät nauhat, jotka rytmittävät julkisivua.

Marttilan alueella rakennus edustaa 1950-luvun tehdasrakentamisen kerrostumaa. Arkkitehtonisesti vuonna 1953 valmistuneen rakennuksen ulkoasussa on nähtävissä siirtyminen kohti 1960-luvun pelkistetympää ja jäsennellympää arkkitehtuuria. Tehdasrakennuksessa on säilynyt hyvin aikakaudelle tyypilliset ominaispiirteet; tiilen ja vaalean rappauspinnan yhdistely sekä ikkunamallit ja ikkuna- ja oviaukkojen symmetrinen jäsentely julkisivuissa. Rakennus liittyy alkuperäiseltä käyttötarkoitukseltaan Seinäjoen elinkeino- ja teollisuushistoriaan, Lakkitehdas on ollut yksi maamme kolmesta suurimmasta lakkitehtaasta.

Rakennus tulee suojella kaavassa (K) ja säilyttää nykyisellään (A).

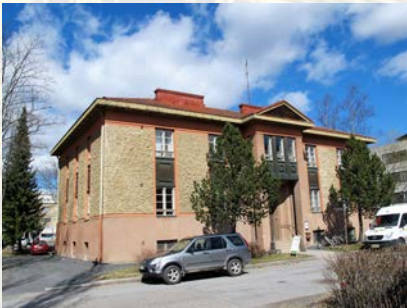
Kuva 81.

Käyttöhistoriansa mukaan Kaarakan tai Kontusaaren talona tunnettu massaltaan suorakaiteen muotoinen kaksikerroksinen aumakattoinen, täystiilinen, koristeaiheiltaan klassistinen rakennus sijaitsee Marttilan pientaloalueella. Rakennuksen koristeaiheet ovat klassisia antiikkiin pohjautuvia aiheita. Keskellä kadunpuoleista julkisivua on rakennuksen pääsisäänkäynti, jota on korostettu klassiseen päätykolmioon päättyvällä risaliitilla. Sisäpihan sisäänkäynnin molemmin puolin on graniittipylväät. Julkisivujen pinnat ovat roiskerapatut. Julkisivuja jäsentävät ikkunoiden väliin jäävät kuparilevyt. Aumatun katon räystäänaaluset on koristettu ornamentein. Klassismi oli 1920-luvun alussa huomattavasti runsaampaa kuin kauden loppupuolella 1930-luvulla. Kaarakan talon runsas koristelu poikkeaa Seinäjoen muista klassismin ajan rakennuksista.

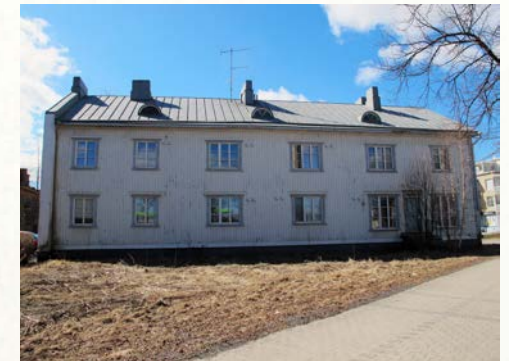
Kuva 82.

Puurakenteinen, lauttaverhottu kaksikerroksinen kerrostalo sijaitsee vilkasliikenteisen Vapaudentien varrella. Sen ympäristössä on uudempaa massoittelultaan raskaampaa ja korkeampaa kerrostalorakentamista. Pohjakaavaltaan puurakennus on suorakaiteen muotoinen. Sisäpihan puolella on rappukäytäviin johtavat kaksi katoksella katettua sisäänkäyntiä. Sisäänkäynti liiketilaan on Vapaudenkadun puolella. Rakennuksessa on alkuperäiset ristikarmi-ikkunat ja saumapellillä katetun harjakaton lappeilla lunetti-ikkunat. Pihapiiriin kuuluu asuinrakennuksen kanssa samanaikaisesti rakennettu L-mallinen piharakennus.

Kokonaisuutena kaksikerroksinen puukerrostalo ja piharakennus ovat hyvin säilyneet ja ne edustavat hyvin 1930-luvun alun klassista rakennustyyliä. Piirteistä on tunnistettavissa Rekolalle ominainen klassistinen tyyli.

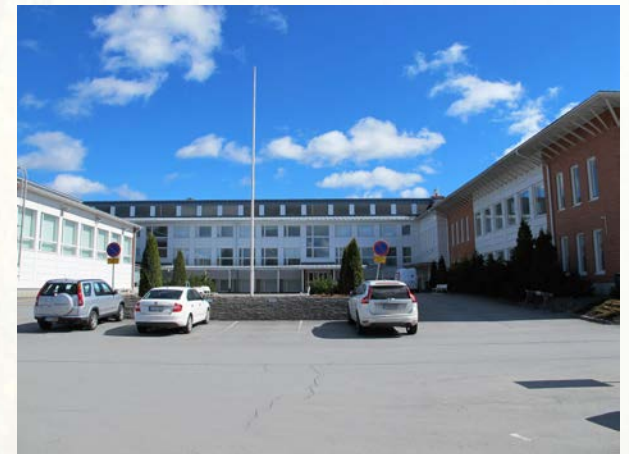
Kuva 85.

Arkkitehtien Sirkka ja Aarne Piiraisten suunnittelema vuonna 1959 valmistunut lukio on arkkitehtuuriltaan ajan koulurakentamisen tyypillinen esimerkki. Kohteella on merkitystä osana Piiraisten suunnittelemaa 1960-1970-lukujen koulurakennustuotantoa. Lukiolla on paikallista sivistyshistoriallista merkitystä Seinäjoen opetus- ja koulutusvaiheiden kehittämisessä. Se muodostaa tuoreen kaupungin varhaista julkista rakentamista yhdessä palolaitoksen, ammattikoulun ja uimahallin rakennusten kanssa. Laajennusosa on toteutettu alkuperäiseen osaan sopusointuisesti.

Rakennuksen säilymistä suositellaan (ss) ja kohteen säilyttämisen tai käytön kannalta tarpeelliset muutokset sallittavia (C).

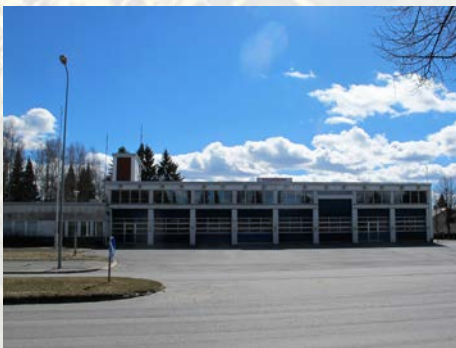
Kuva 95.

Seinäjoen palolaitoksella on paikallista rakennushistoriallista ja historiallista merkitystä. (R, H) Rakennuksen säilymistä suositellaan (ss) ja käytön kannalta vain oleelliset muutokset sallitaan (C).

Se edustaa 1960-luvun laitosrakentamista ja ajalle ominaiset elementit ovat vielä muutoksista huolimatta nähtävissä. Rakennus liittyy ajallisesti yhtenevään kokonaisuuteen yhdessä lukion, uimahallin ja ammattikoulun rakennusten kanssa. Rakennus liittyy keskeisesti Seinäjoen kaupungin muodostumisen ja julkisten palveluiden kehittymisen vaiheisiin. Palolaitos on Seinäjoen kaupunginarkkitehtina toimineen Touko Saaren suunnittelema.

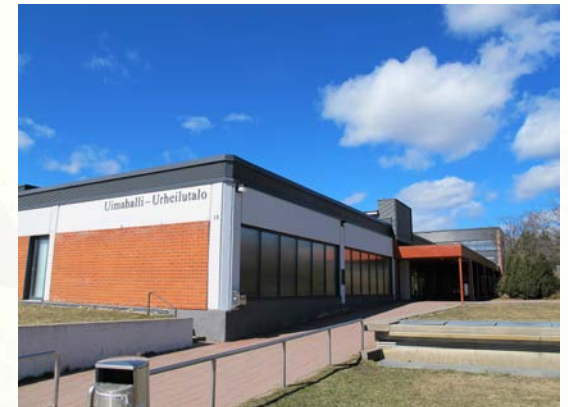
Kuva 96.

Vuonna 1977 valmistunut punatiilinen matalamassainen uimahalli sijaitsee Kirkkotien varrella. Sen ympärille sijoittuu pelikenttiä sekä puistoalue. Rakennuksen eteläpuolella sijaitsee Seinäjoen lukion rakennus. Tasakattoinen rakennus on tehty osa-elementeistä. Se on punatiiliverhottu, idän puoleista julkisivua, johon pääsisäänkäynti sijoittuu, on korostettu rapatulla, muusta massasta erkanevalla korotetulla osalla. Kuuluu Jokirannan 1960-luvun julkisten rakennusten kokonaisuuteen.

Vuonna 1977 valmistunut uimahalli liittyy Seinäjoen julkisten palveluiden kehittymiseen ja nuoren kaupungin rakentamisen vaiheisiin. Se muodostaa ajallisesti yhtenevän julkisten rakennusten kokonaisuuden yhdessä ammattikoulun, lukion, palolaitoksen ja kauppaoppilaitoksen kanssa.

Rakennuksen säilymistä suositellaan (ss).

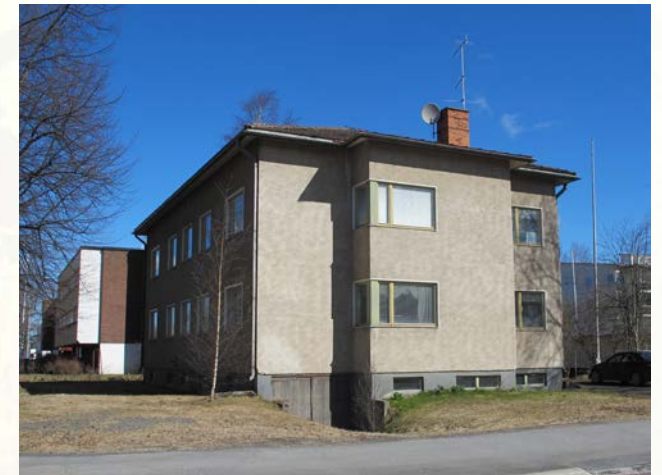
Kuva 100.

Koulukadun pohjoispäässä sijaitseva pienkerrostalo kuuluu ajallisesti yhtenevään Koulukadun ja Ammattikoulunkadun kerrostalojen kokonaisuuteen. Aumakattoinen, julkisivuiltaan rapattu pienkerrostalo on pohjakaavaltaan suorakaiteenmuotoinen. Keskellä eteläpäätyä on leveähkö erkkeri, jossa on ikkuna kerrosta kohden. Sisäpihan puolella on sisäänkäynti, jonka yllä tuuletusparveke. Parvekettä ja sen katosta kannattelee punatiilestä muuratut pilarit.

Rakennuksessa ovat säilyneet 1950-luvulle ominaiset hienovaraiset detaljit ja se on edustava esimerkki aikakautensa asuinrakentamisesta. Koulukatu 34:n pienkerrostalo toimii itäsuunnassa päätteenä Vapaudentieltä alkavan ja Ammattikoulunkadulla jatkuvat 1950-60-luvun kerrostalojen linjalle. Rakennus toimii muistumana alueen vanhimma asuinrakentamisen kerroksesta ennen modernien kerrostalojen rakentamista.

Rakennus tulee suojella kaavassa (K) ja säilytettävä ennallaan (A).

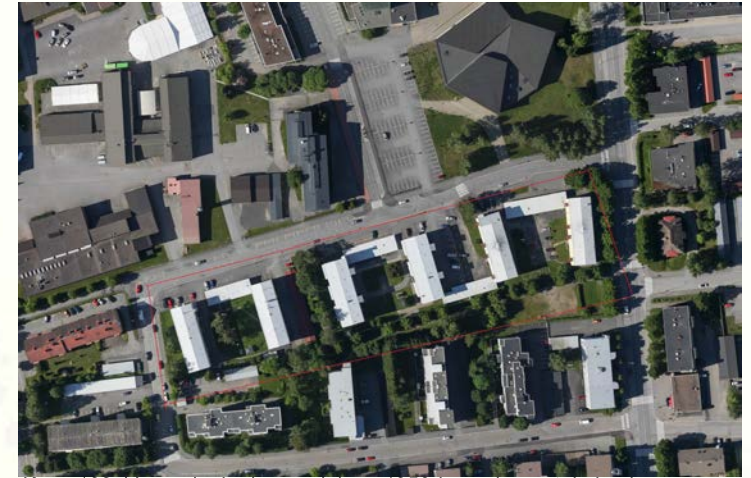
Kuva 103. Vapaudenkadun puoleinen 1950-luvun kerrostalo kuuluu kokonaisuuteen.

Rakennusten ominaispiirteet yksityiskohtineen ovat säilyneet erityisen hyvin. Niiden julkisivuihin on tehty hissikuilulisäykset, jotka heikentävät hieman rakennusten alkuperäistä arkkitehtuuria. Autotallirakennukset ja liikesiivet ovat olennainen osa kokonaisuutta ja piha-alueen rakennetta.

Erityisesti vanhimmat 1950-luvun rakennukset tulee huomioida säilyttävin kaavamääräyksin (AK), mutta koko alue on kaavassa huomioitava (ss) yhtenäisenä kokonaisuutena. Käytön kannalta välttämättömät muutokset sallittava (C).

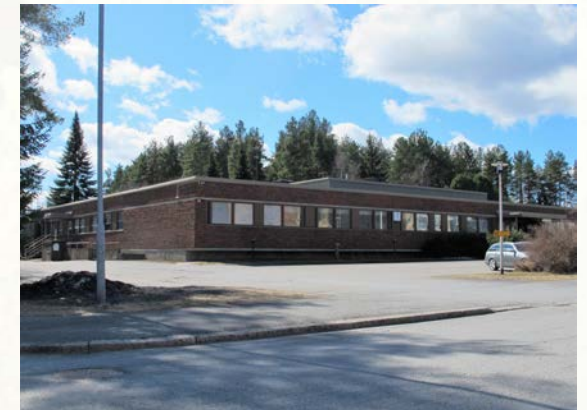
Kuva 106.

Vuonna 1980 valmistunut oppilaitos edustaa vielä 1970-luvulle tyypillistä laitosrakentamista; matalaa, laatikkomaista vaakalinjaista arkkitehtuuria tummin tiiliverhouksin. Rakennuksella on sivistyshistoriallista merkitystä osana Seinäjoen koulutuspalveluiden historiaa ja kulttuurihistoriallista merkitystä taidehallin toiminnan kautta.

Säilymistä suositellaan (ss) ja käytön kannalta oleelliset muutokset sallittuja (C).
