# INVENTOINTIRAPORTTI

Paloasema, Kaartotie 65, Seinäjoki

# Paloasema

Etelä-Pohjanmaan pelastuslaitos Seinäjoen paloasema  
Osoite: Kaartotie 65

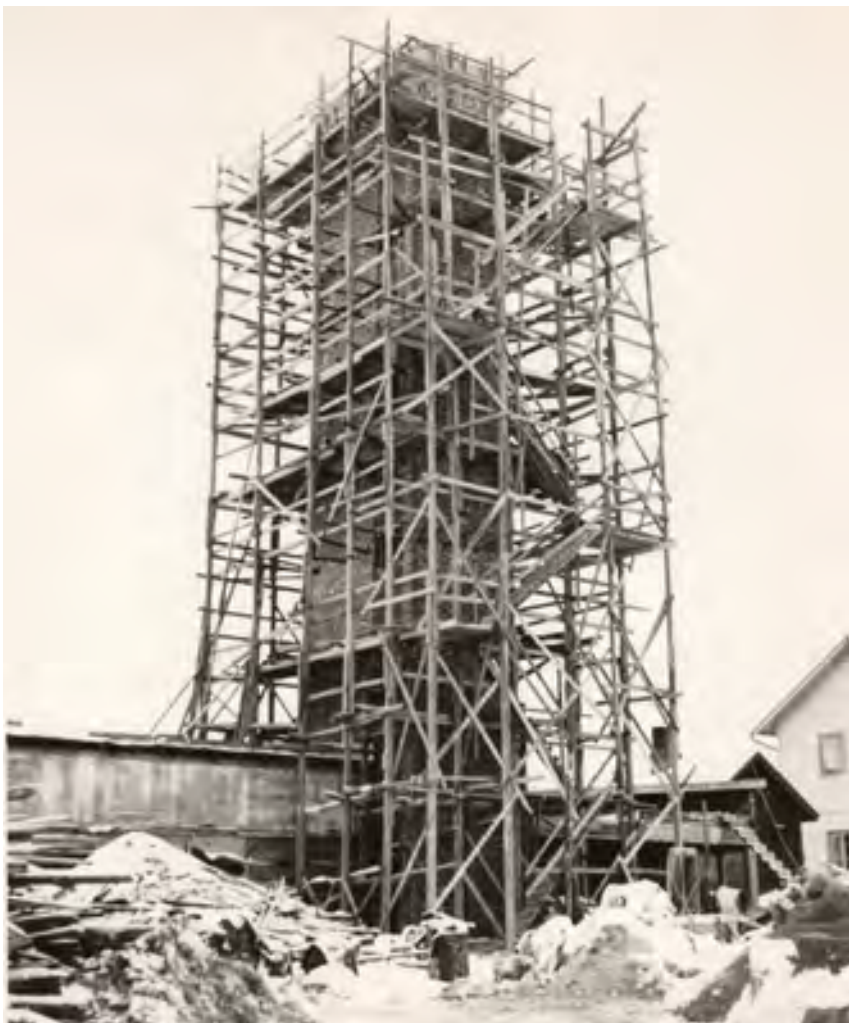
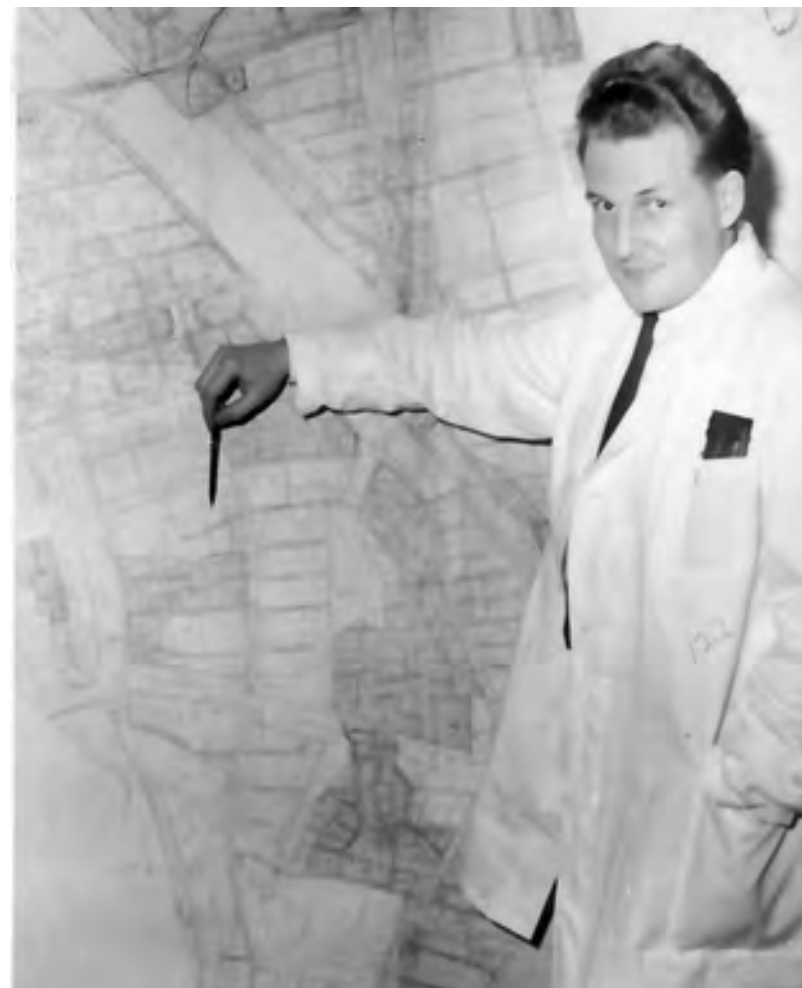
Paloasema, palotornia rakennetaan 1960. Oik. näkyy Larvalan taloa. Arkkitehti Touko Saari.

Paloletkujen kuivaustorni on alun perin 22 metriä korkea. Se on valkoiseksi rapattu, osin puhtaaksi muurattua tiiltä ja sen länsisivulla on määrävälein nelikulmaisia ikkunoita. Tornin huipulla on ollut hälytyslaite. Koehälytys suoritettiin joka lauantai kello 12.00.

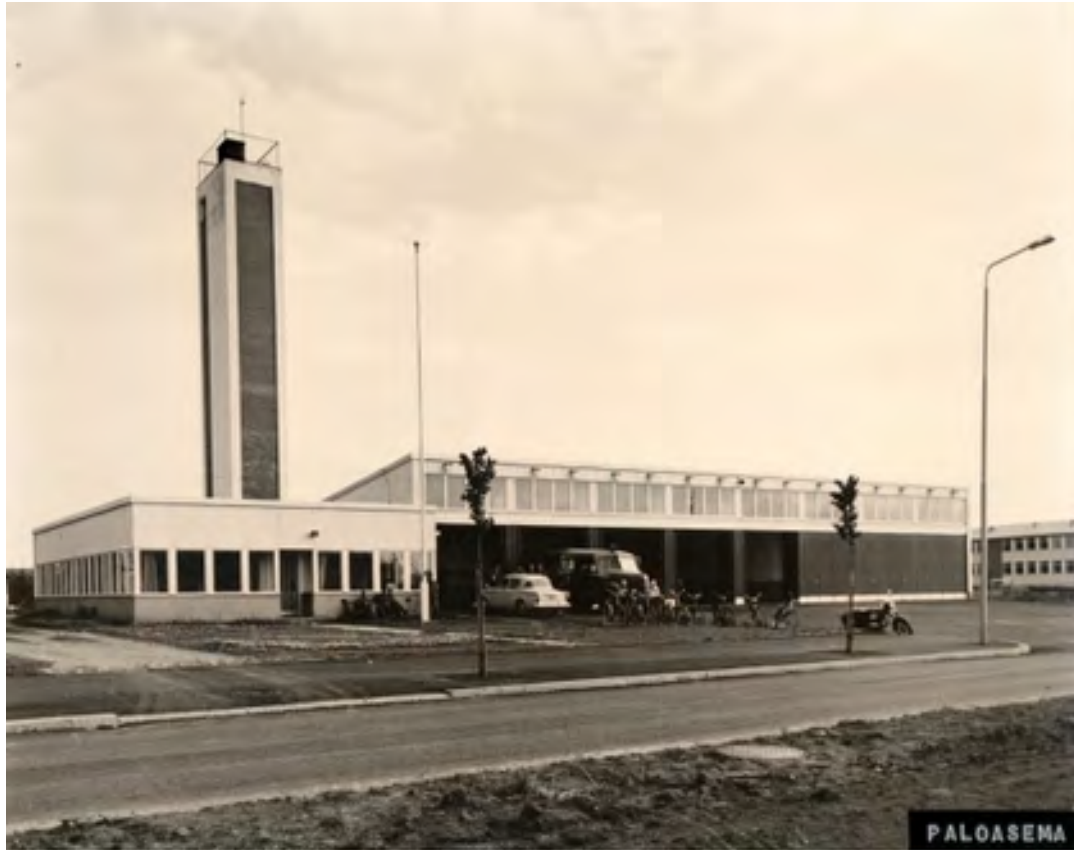
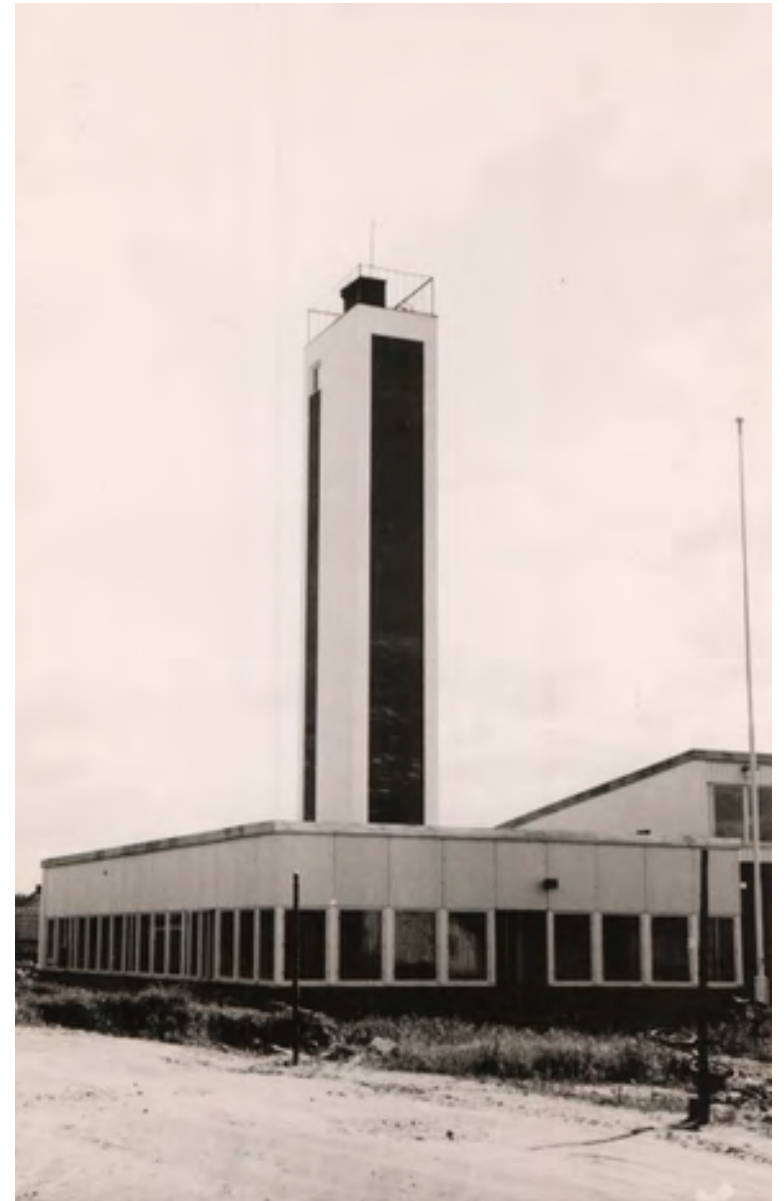
Paloasema julkisivu Kirkkokadun puolelta,  
itäsiipi ja letkujen kuivaustorni.

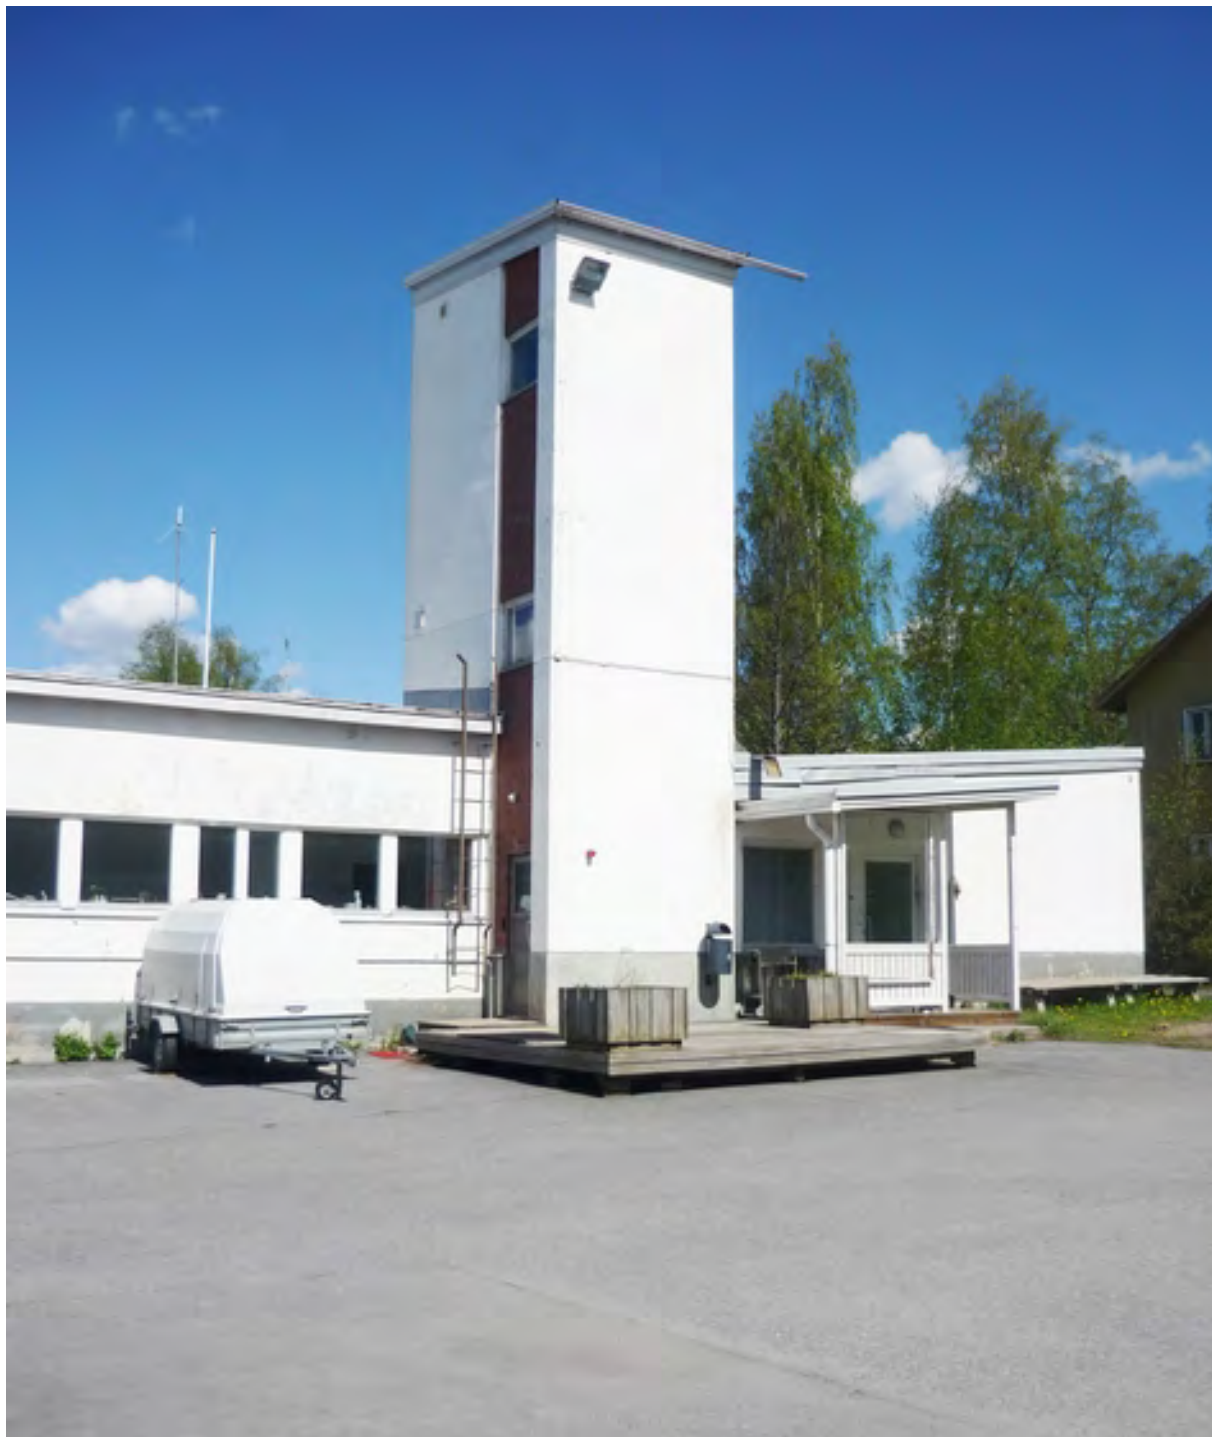
Paloasema lyhennetty torni, kuvattu etelästä

Vuoden 2008 kesäkuussa hyväksytyin piirustuksin paloletkujen kuivaustornista puretaan yläosa. Purkamisen syynä oli tornista putoilevat tiilet. Tornin kaksinkertaisen tiilirakenteen väliin oli päässyt valumaan vesi, jolloin se jäättyi talvella ja aiheutti tornin rapistumisen. Vaarana oli, että putoavat tiilet vahingoittavat pihalla pysäköityinä olleita autoja. Torni purettiin ehjään korkeuteen saakka eli sen nykyiseen mittaansa. Tornin yläosa on katettu pellillä.

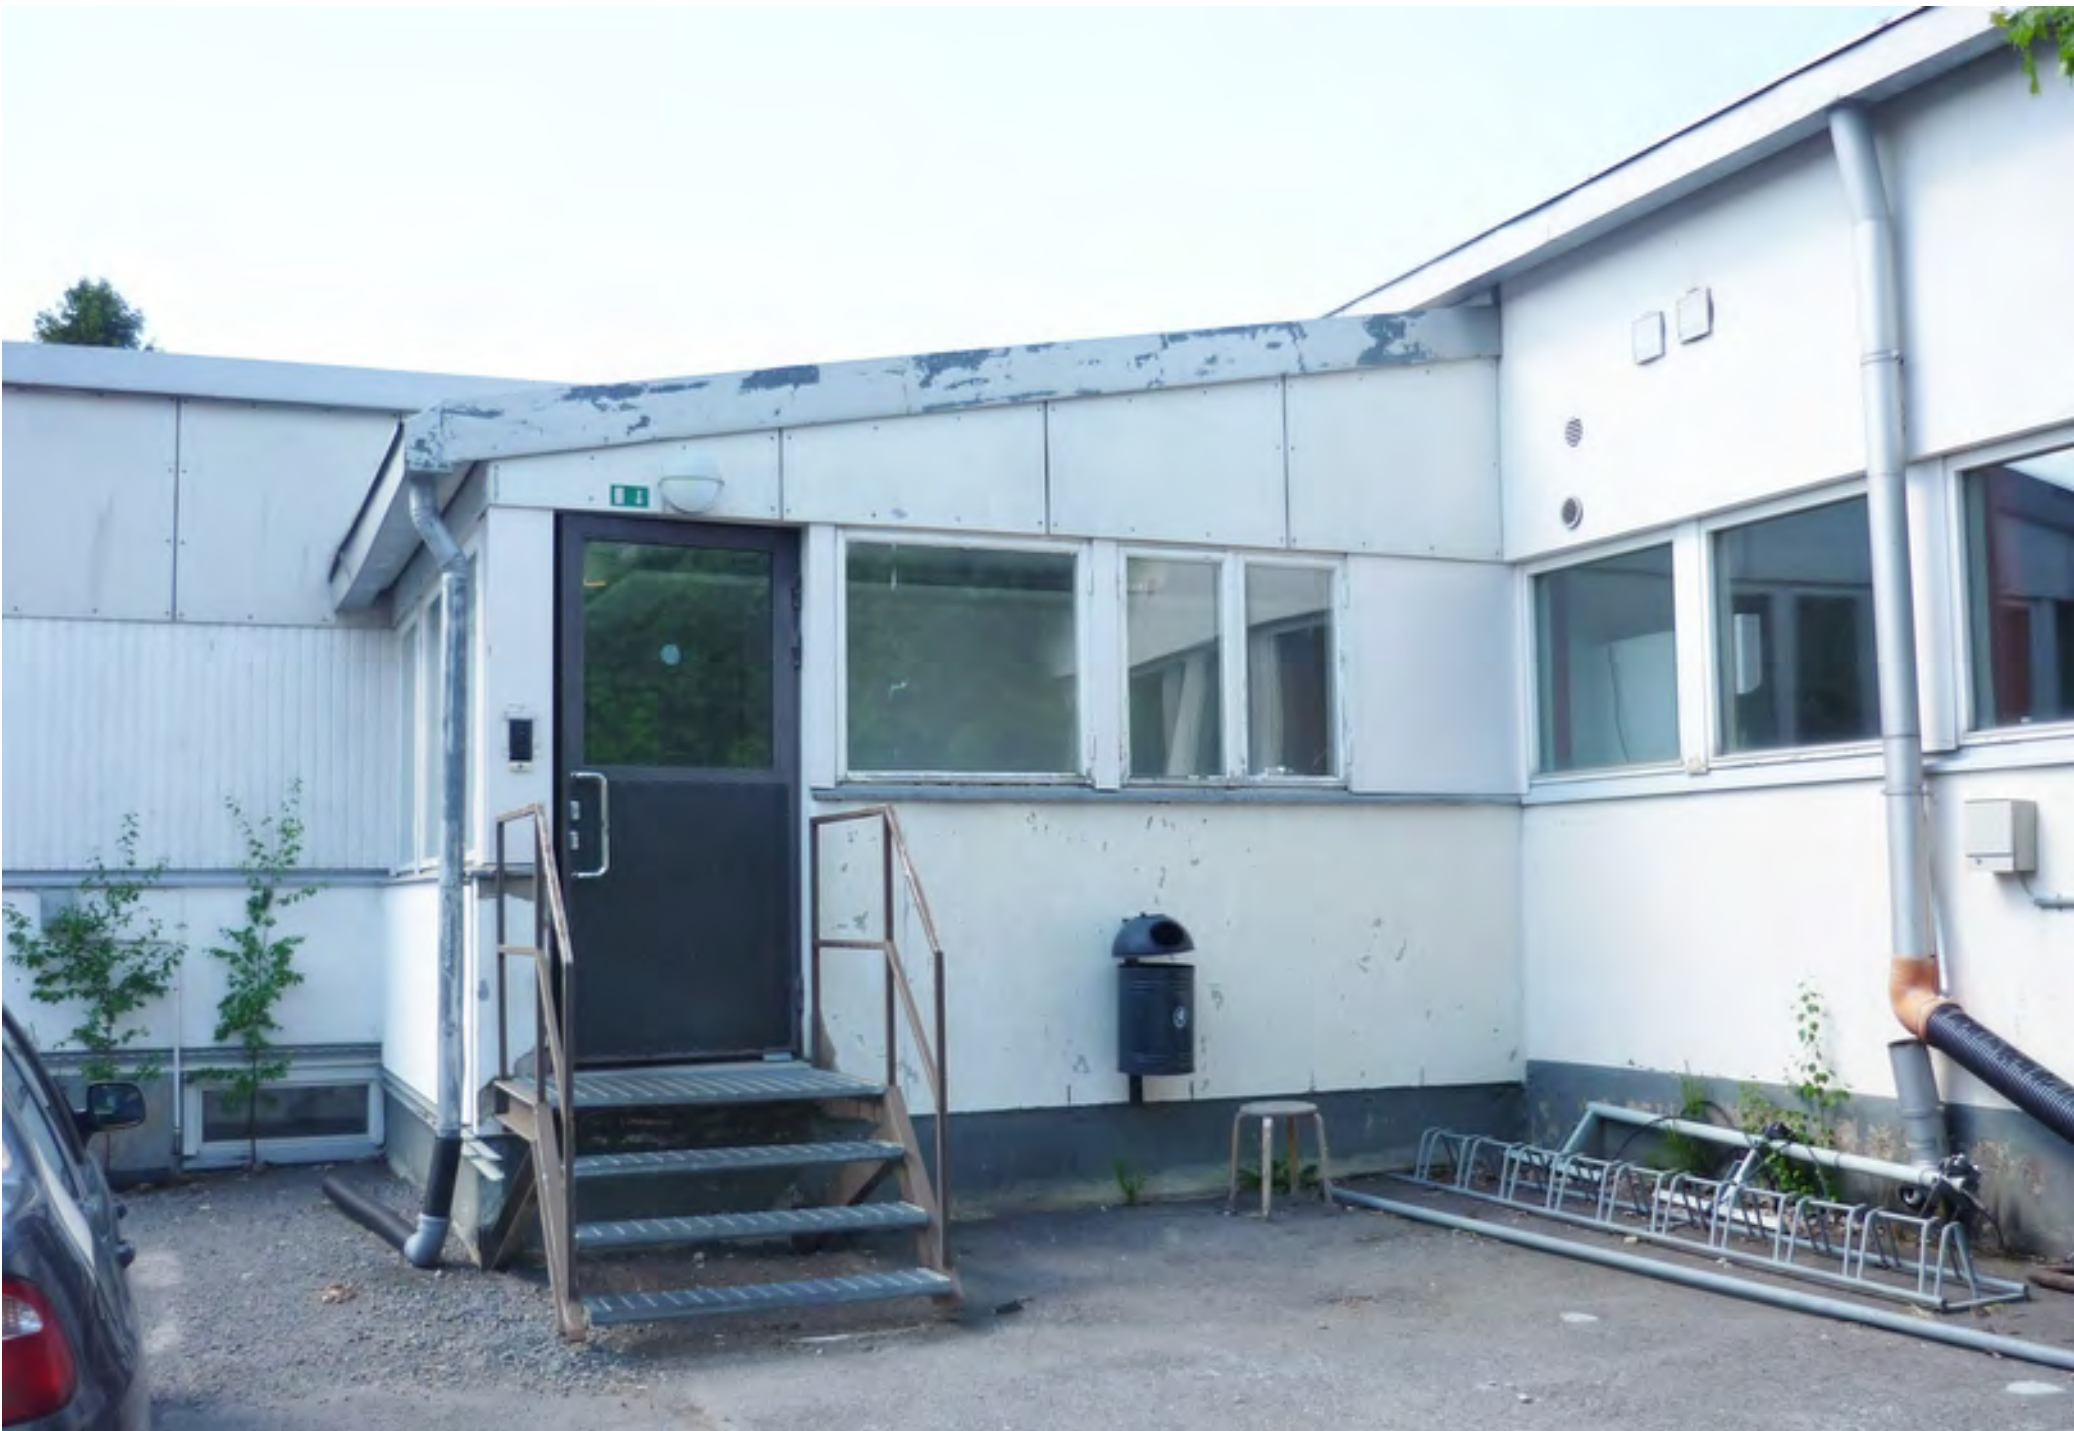
Paloasema länsisiipi kuisti, kuvattu idästä

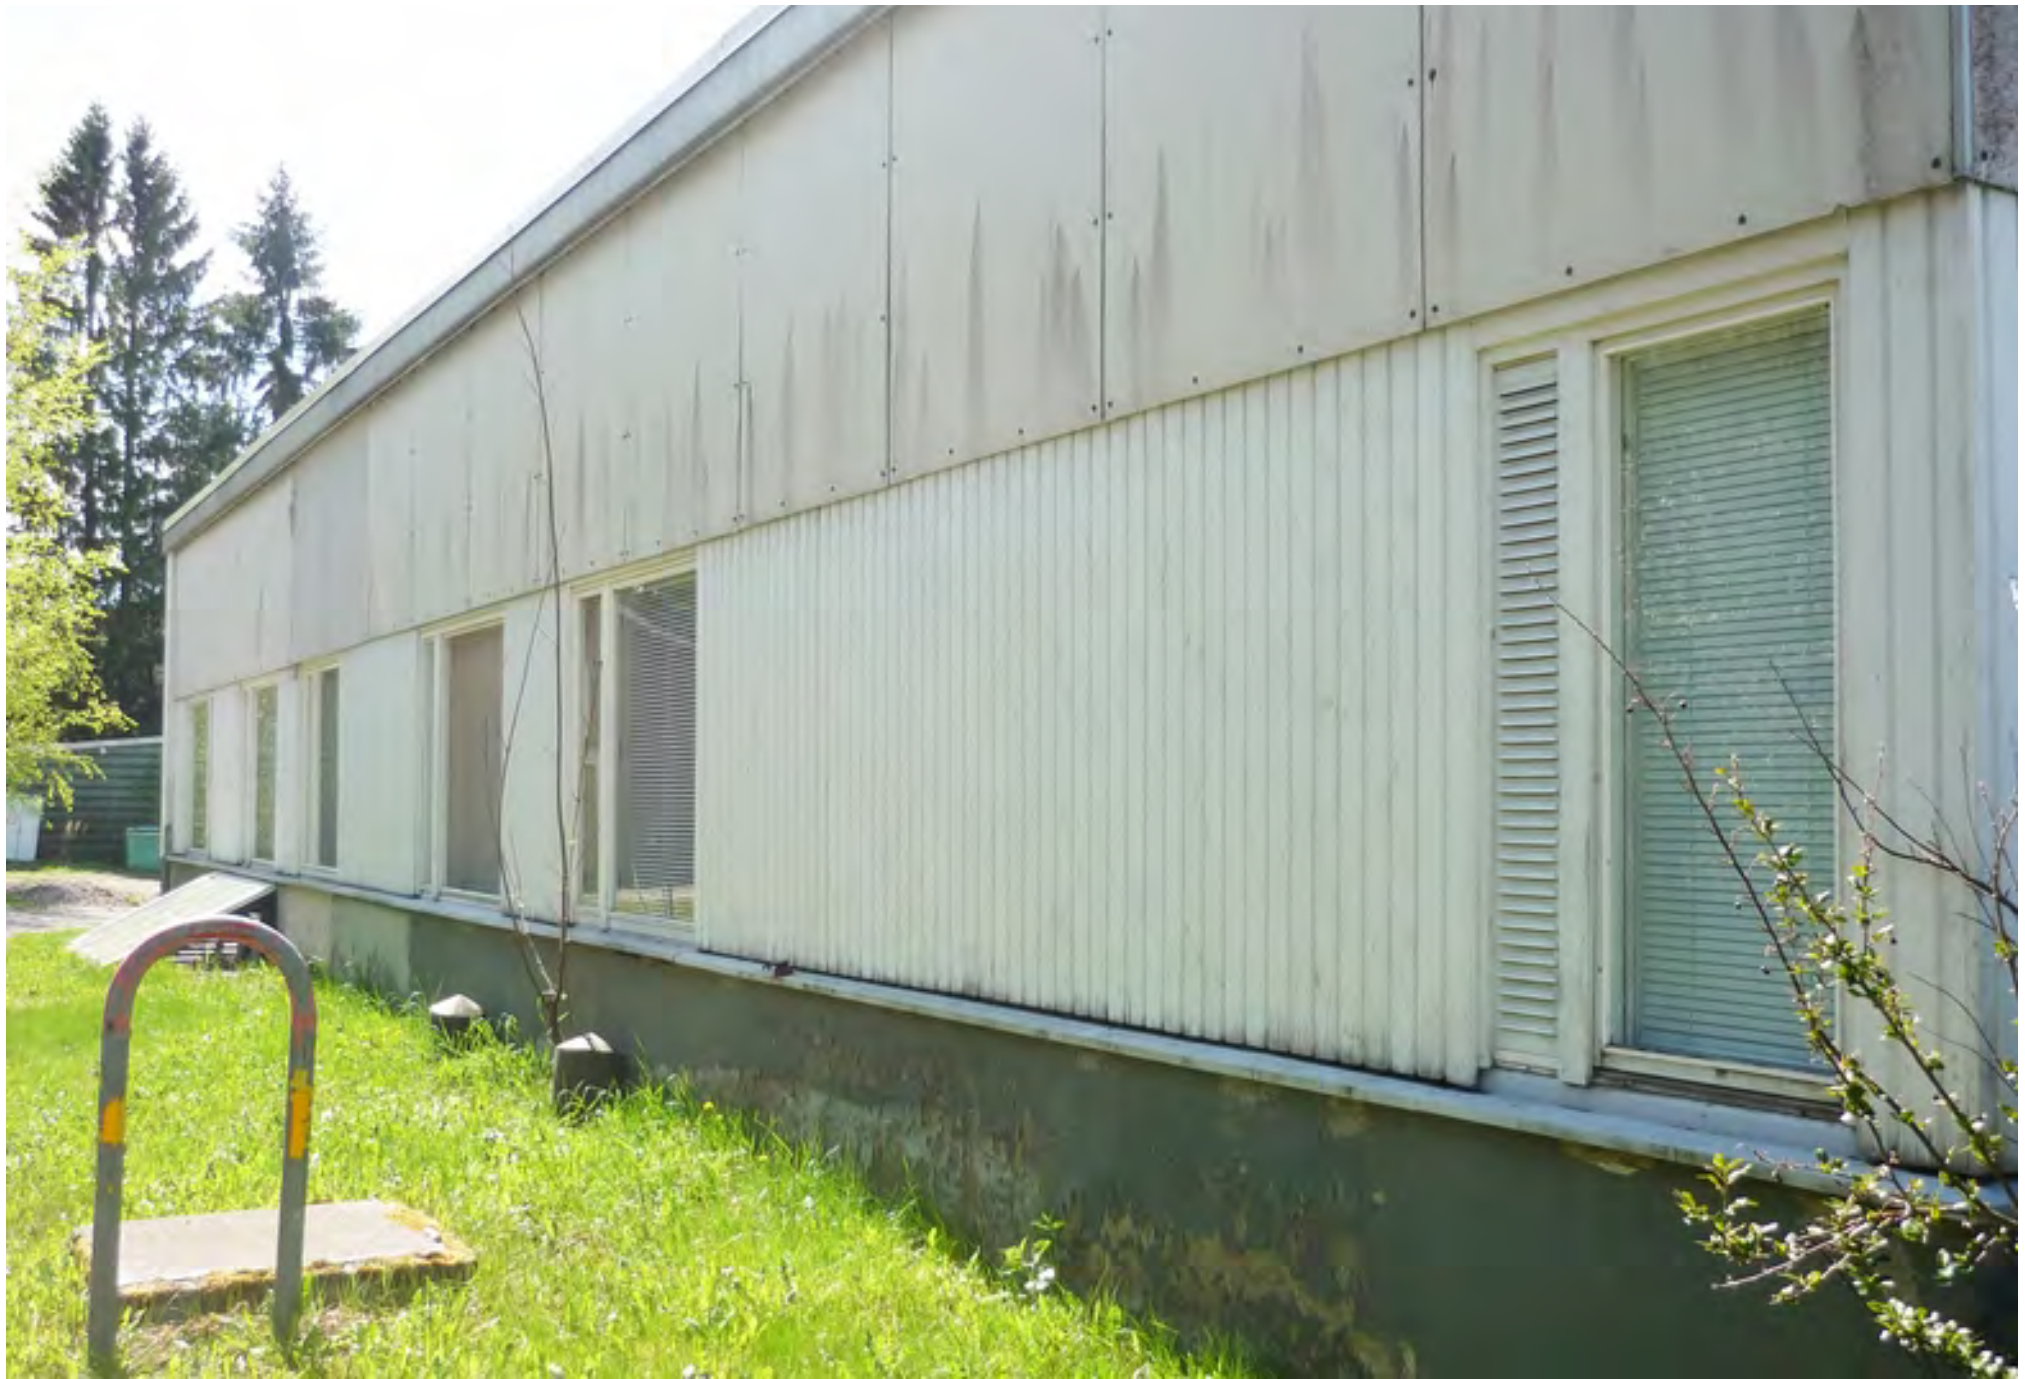
Paloasema itäsiipi, itäinen julkisivu

Muutospiirustuksella, jotka on vahvistettu 21.5.1985 siiven itäisivulle on avattu uusi ovi. Samalla rakennetaan tuulikaappi, eteinen ja wc. Kirkkokadun puoleinen eli pohjoispään ovi suljetaan. Tuulikaappiin tulee laitetila.

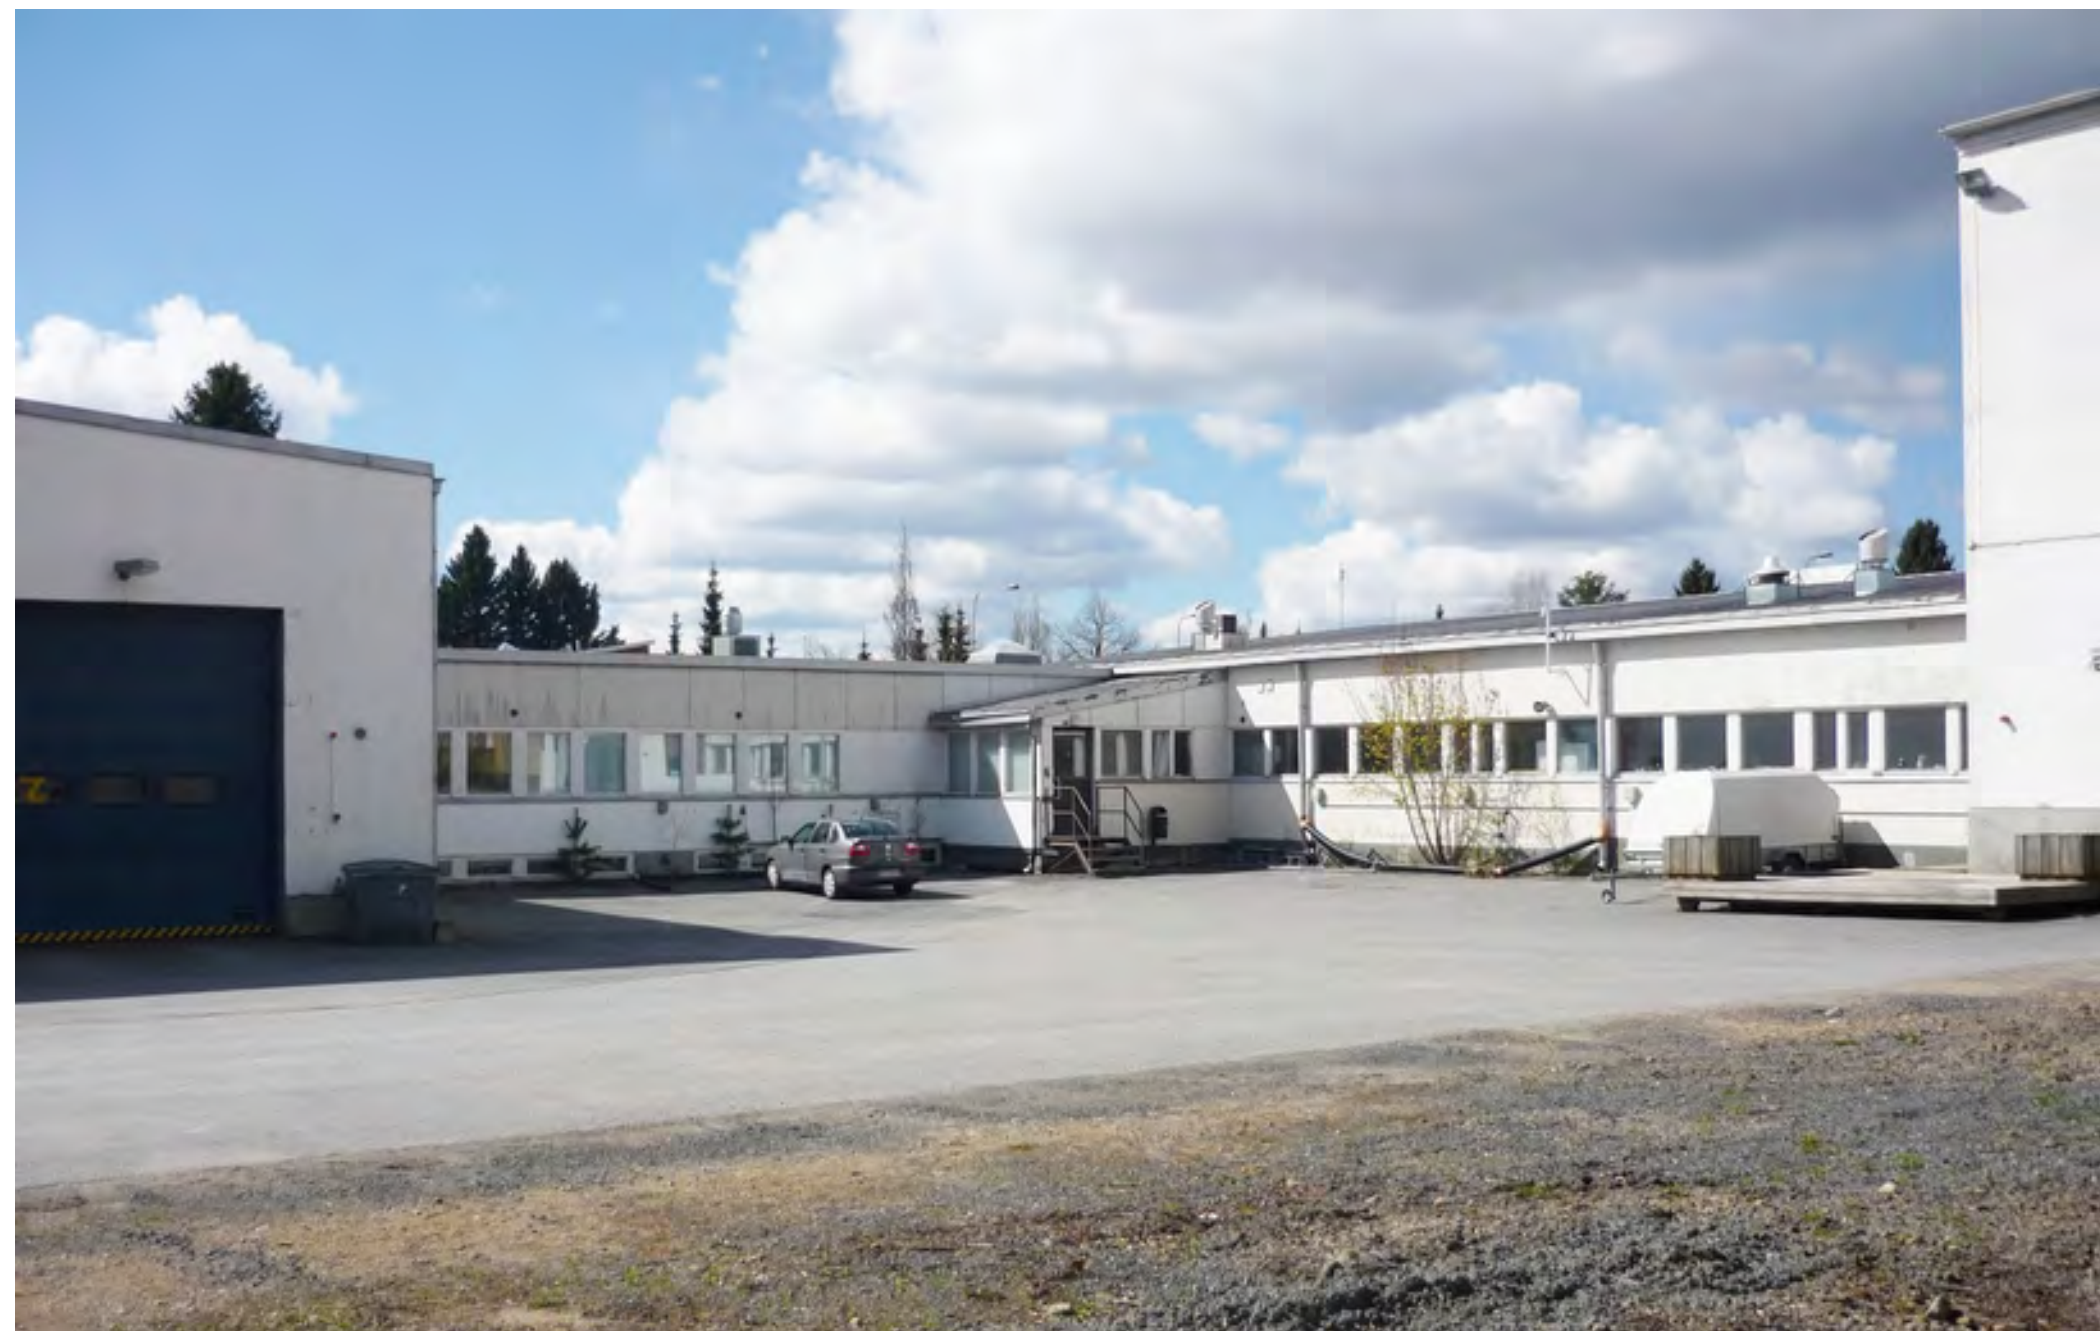
Paloasema, sisäpihaa, länsi- ja itäsiipiä, kuvattu kaakosta

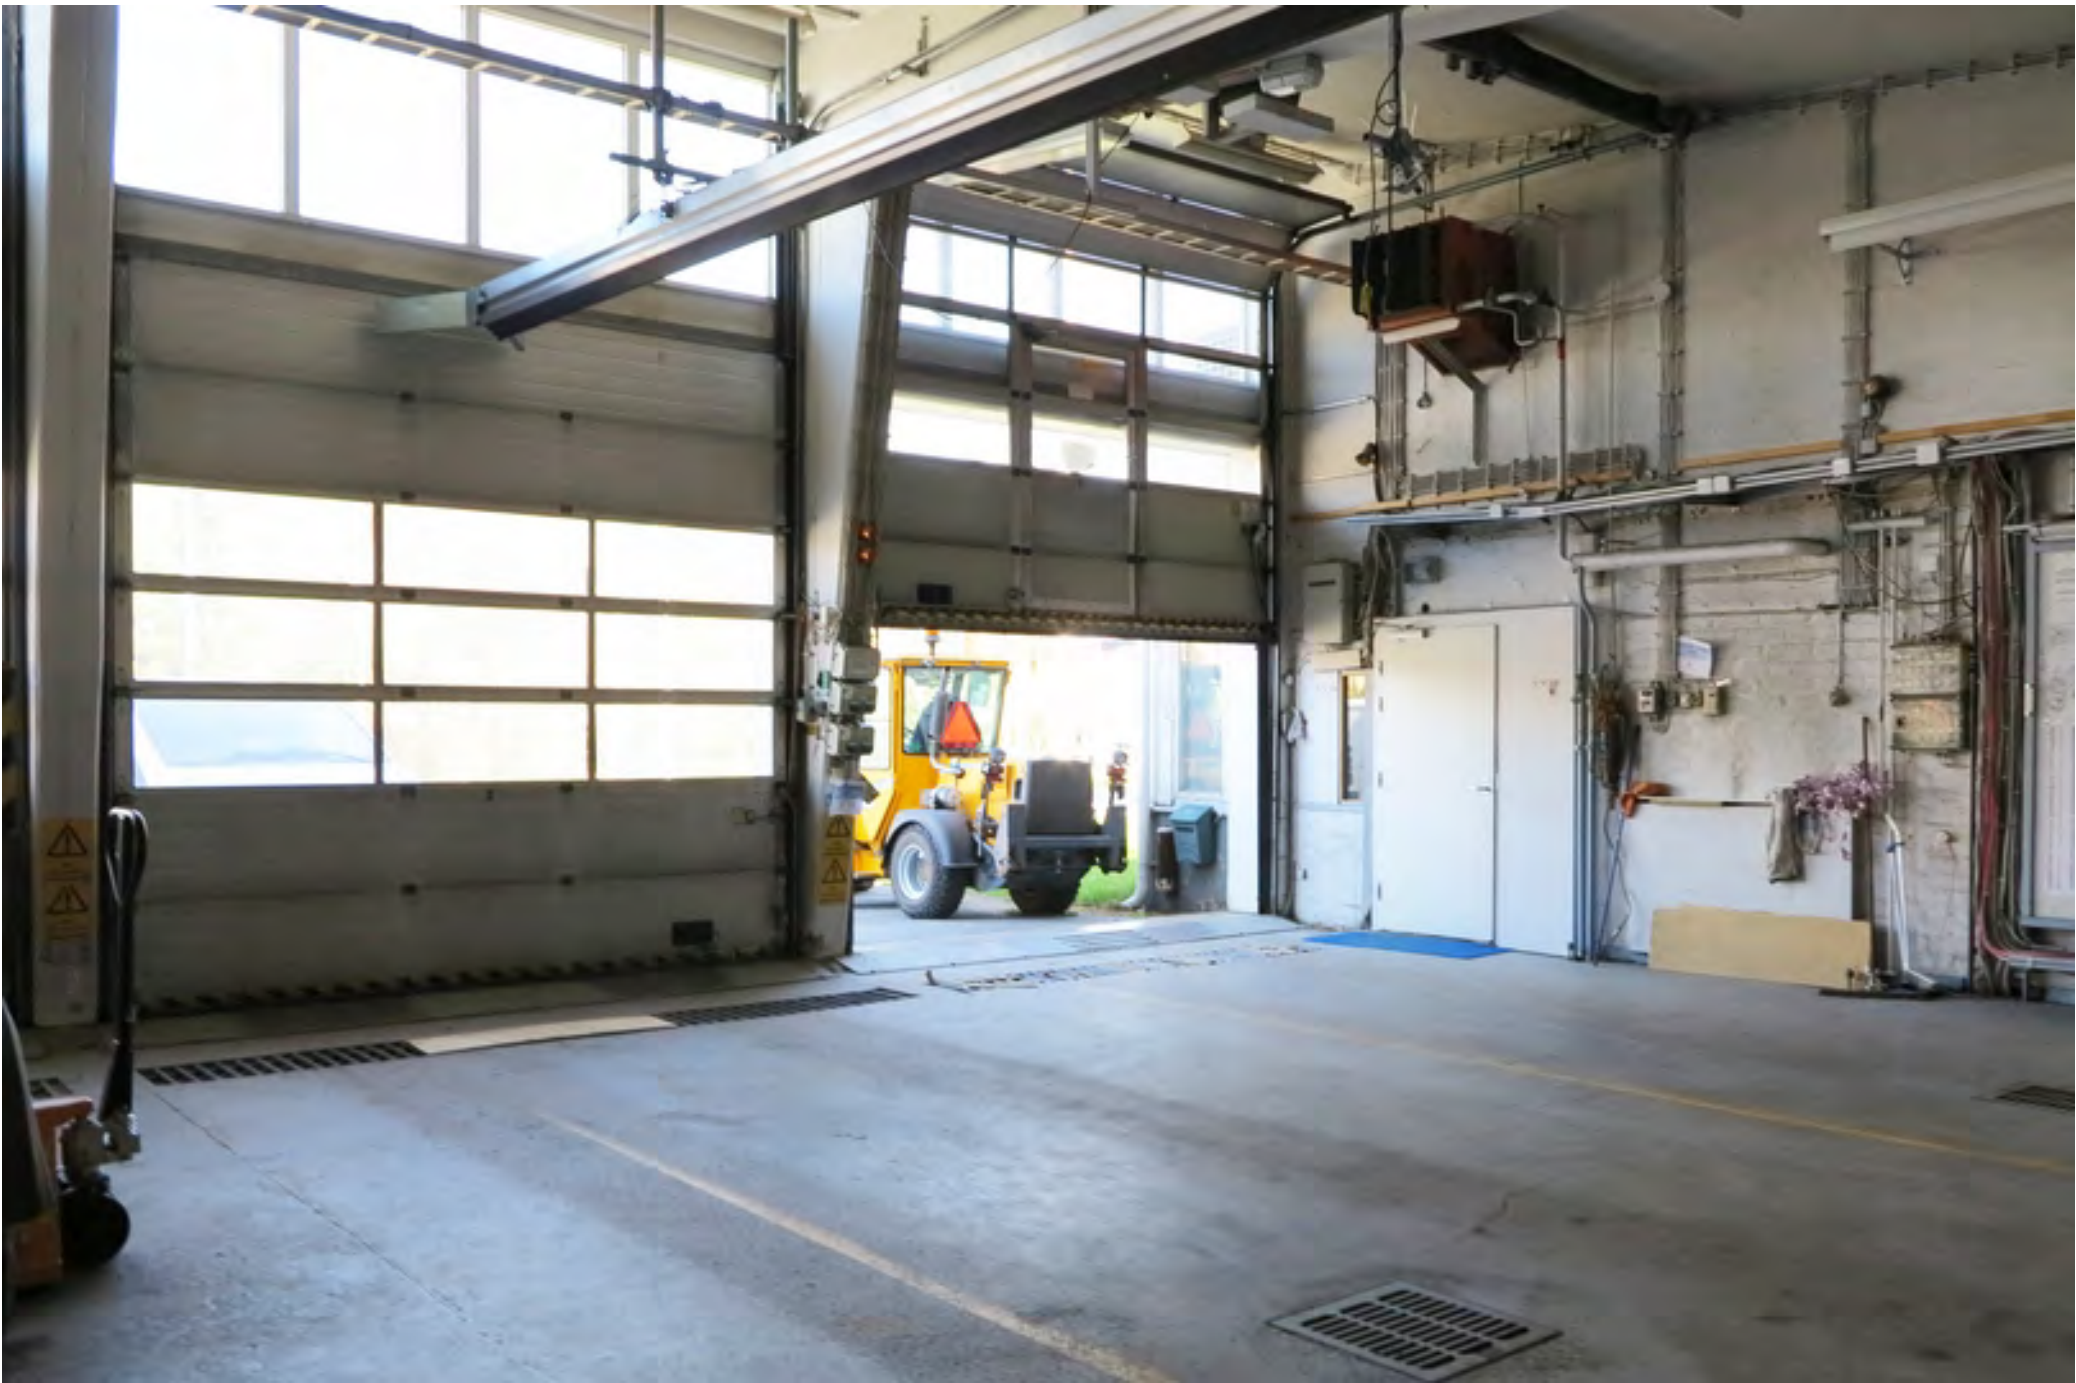
Paloasema, kalustohalli 1.

Muutospiirustuksella 21.11.1961 tallihalli on jaettu kahteen osaan siten, että kumpaankin tulee neljän auton paikat. Väliseinässä on Asbestwood-levyä molemmin puolin. Väliseinä on myöhemmin poistettu. Vuonna 1977 paloasemalla oli seitsemän autoa. Muutospiirustuksella 22.2.1985 talliin vaihdetaan nosto-ovet. Yksi tallin ovista on muutettu korkeammaksi kuin muut ovet ilmeisesti vuoden 2006 muutosten yhteydessä.

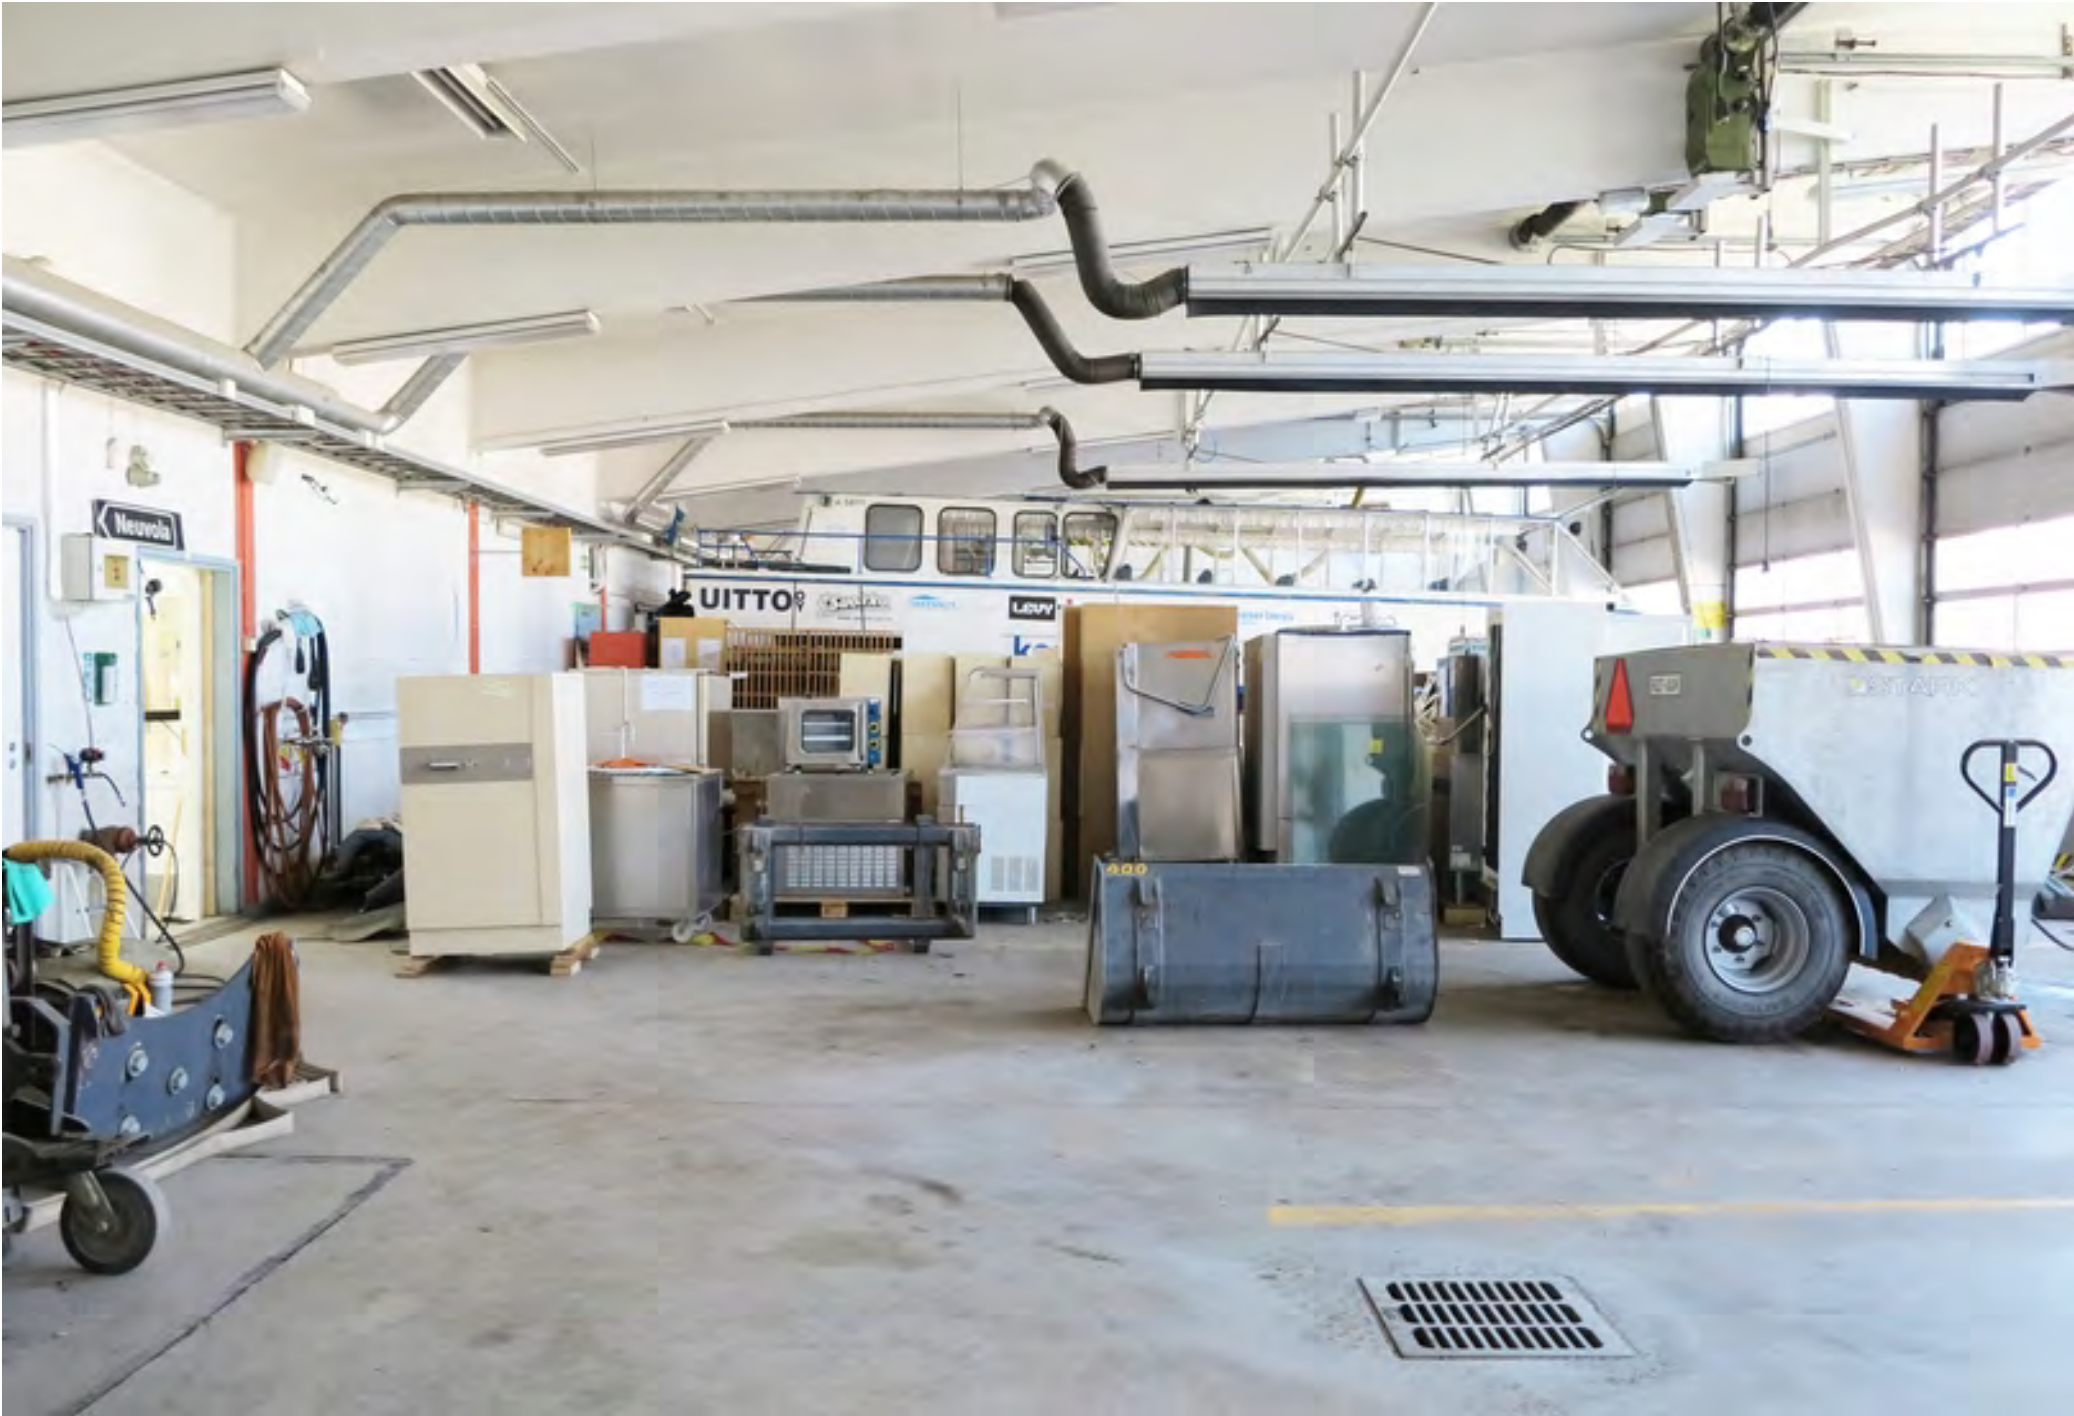
Paloasema, kalustohalli 2.

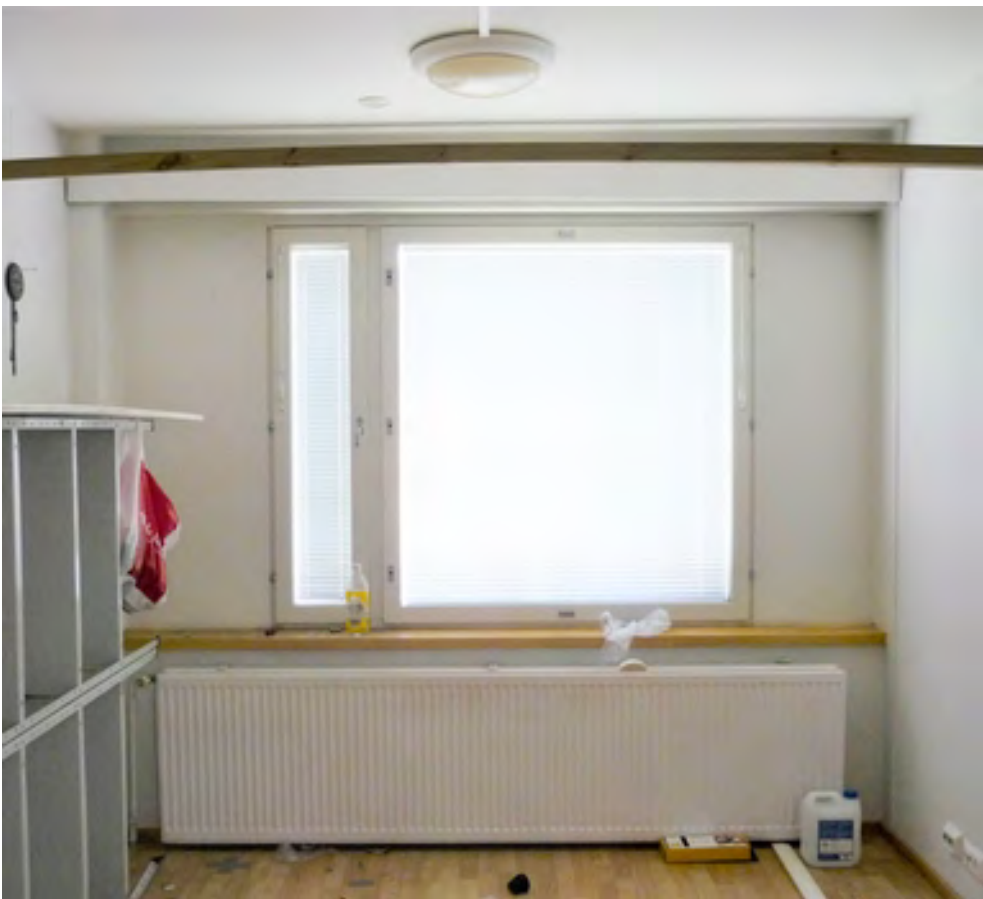
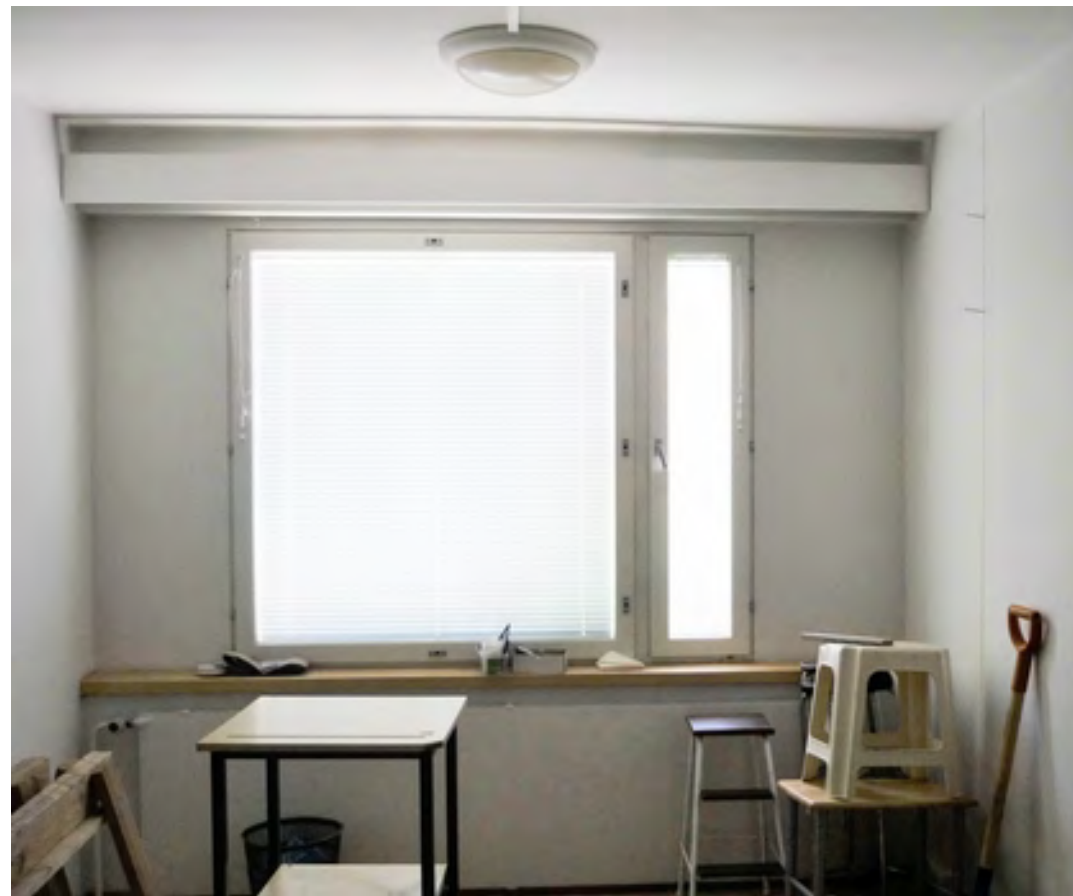
Paloasema itäsiipi lepohuone 1,  
itäsiipi lepohuone 2.

12.1.2006 vahvistetuilla piirustuksilla tiloissa tehdään muutoksia Juhani Hautalan piirustuksin. Siiven pohjoispäähän tulee keittiö/ruokailuhuone entiseen päivystäjän tilaan ja oleskelutila palopäällikön huoneen paikalle. Itäsiiven sisäänkäynti on suljettu, eteistila ja wc on poistettu. Niiden tilalle on tehty yksi lepohuone lisää. Lepohuoneita on nyt viisi yhteensä. Entinen keittiö on muutettu myös huoneeksi ja tornin kautta kulkeva sisäänkäynti on suljettu. Keittiöstä osa on otettu varastoksi. Sosiaalitilat on uusittu ja otettu lisätilaa kahdelta varastolta. Siiven eteläpäätyyn eli pihan puolelle on avattu ovi, jossa on pieni kuisti. Kellarikerroksessa saunaosastossa on tehty muutoksia. Löylyhuonetta on pienennetty ja osa sen tilasta on otettu uudeksi suihkuhuoneeksi. Alkuperäiset pesu- ja pukuhuoneet on muutettu oleskelutilaksi, kuivaushuoneesta tehty tilaa säilytyslokeroille.
