# INVENTOINTIRAPORTTI

Paloasema, Kaartotie 65, Seinäjoki

# Paloasema

Etelä-Pohjanmaan pelastuslaitos Seinäjoen paloasema  
Osoite: Kaartotie 65

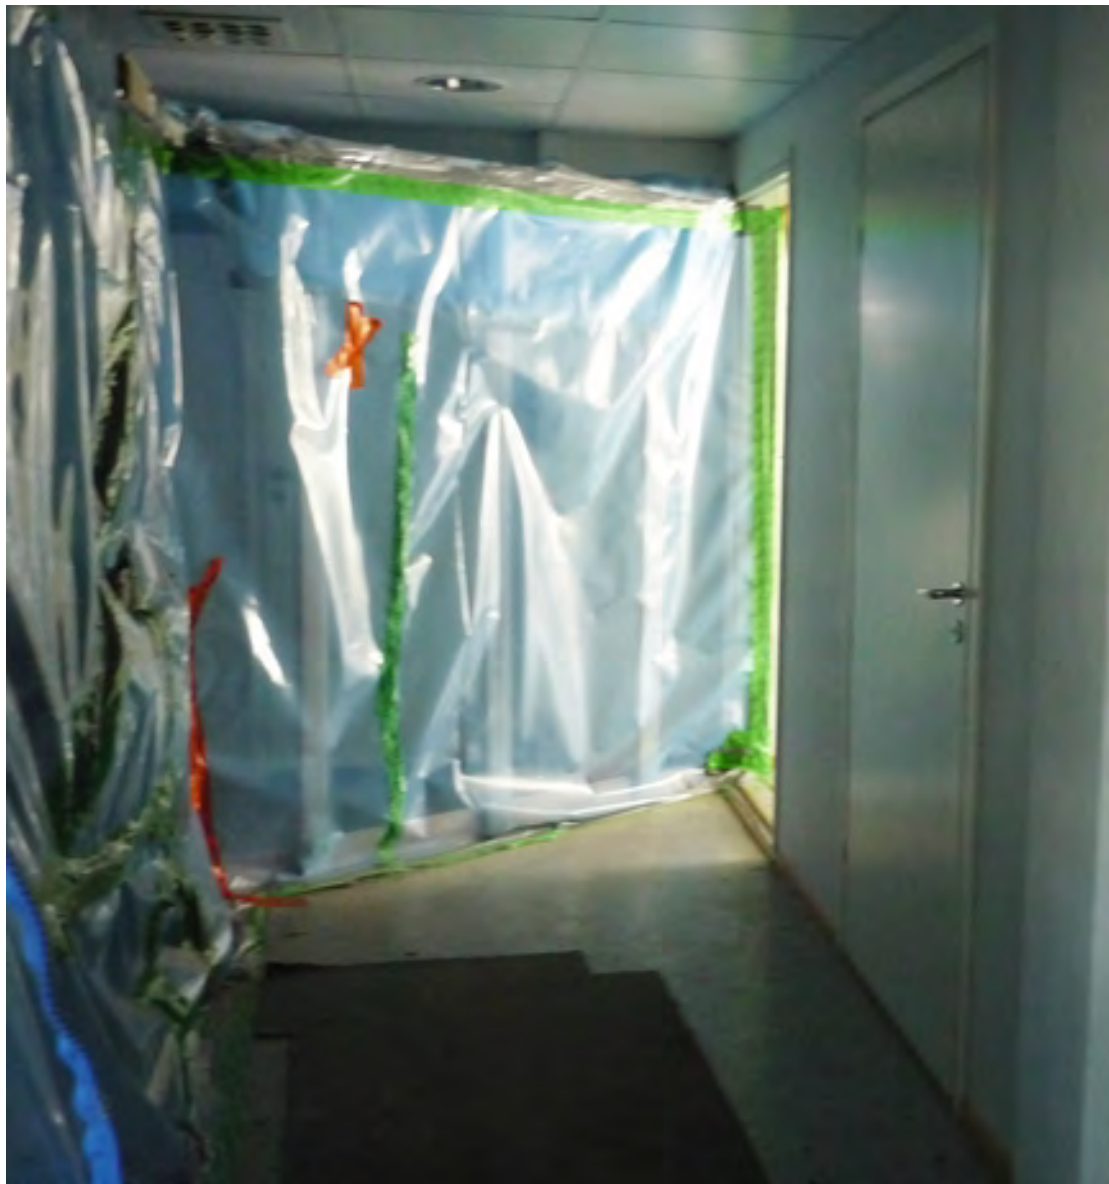
Paloasema itäsiipi vaurion vuoksi suljettu käynti,  
itäsiipi väestösuojaan paksua seinää.

Väestösuojatilassa on vahvat betoniseinämät ja raskas ovi. Eteläpäässä on kattilahuone ja polttoainevarasto. Lämmitykseen käytettiin koksia. Varaston ulkoseinän yläosassa on luukku, josta koksi on laskettu varastoon. Polttamisesta jäänyt kuona siirrettiin jäähtymään omaan tilaansa ja nostettiin maan pinnalle tornin vieressä olevasta luukusta pois vietäväksi.

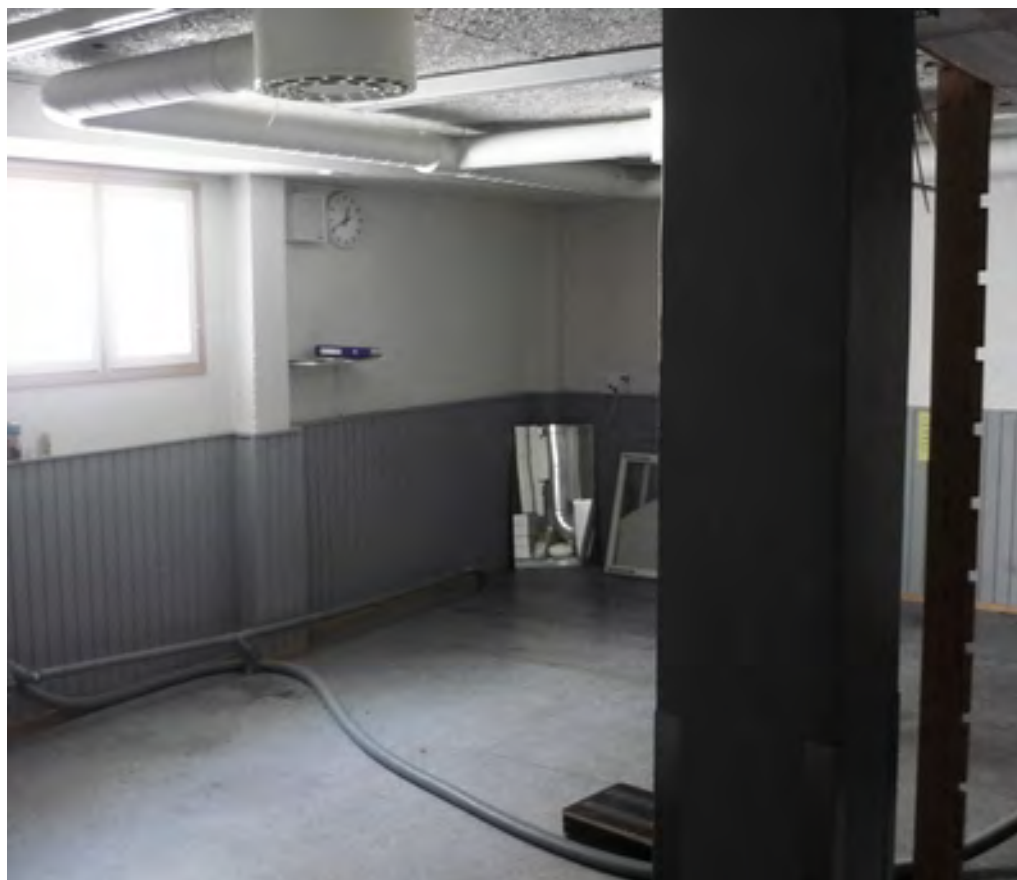
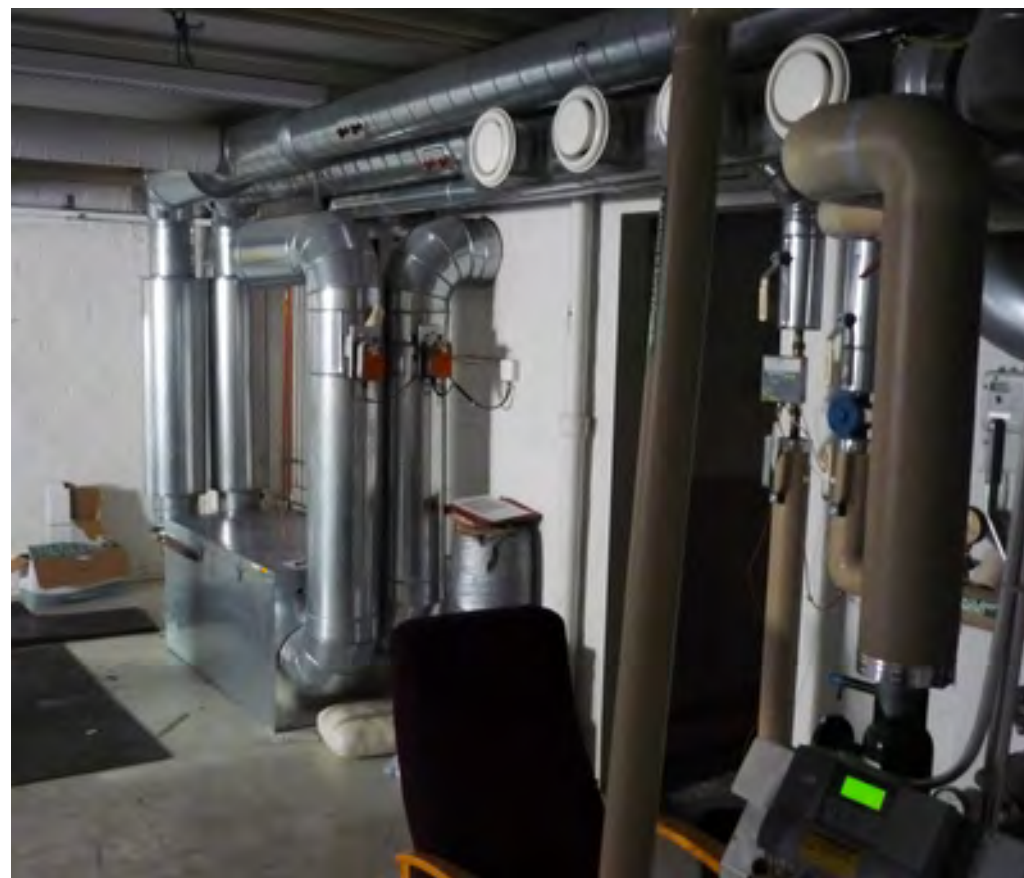
Paloasema itäsiipi, entinen koksivarasto,  
itäsiipi, entinen pannuhuone.

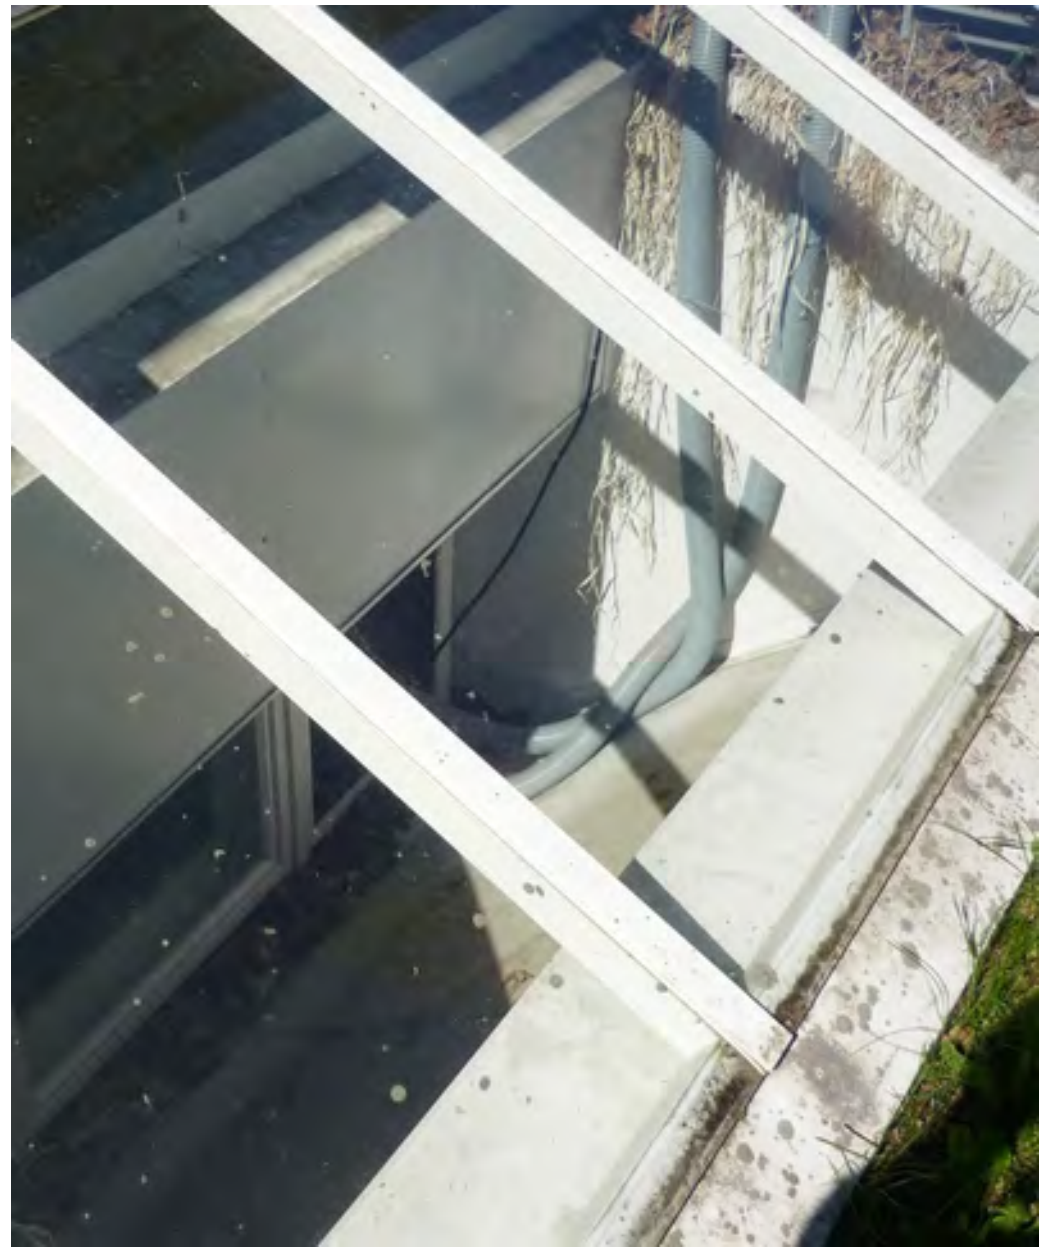
Paloasema sisäkuva letkujen kuivaustorni,  
itäsiipi, koksikuilu.

Talliosan eteläpuoleisella seinustalla on paloletkujen pesutila, jossa letkut liotettiin ja pestiin harjoilla. Sen vieressä on korkea letkujen kuivaustorni, johon letkut nostettiin vinssillä pesutilasta. Pesutilan tornia vasten olevassa seinässä on aukko ja sen yläosassa pyörivä tela letkujen torniin siirtämisen helpottamiseksi. Paloletkut kuivuivat kellarikerroksen pannuhuoneesta johdetun lämmön avulla. Pesutilan vieressä on letkujen korjaustila ja säilytysvarasto. Pellavaletkuja käytettiin vielä 1980-luvulla. Ne olivat hankalia käsitellä, koska ne kasvuivat ja jäätyivät. Myöhemmin käytettiin puuvilla- ja muoviletkuja, joissa sisäpuoli on kumia. Länsipäässä pesutilan jälkeen on autojen huoltotalli, johon liittyy huoltomonttu.

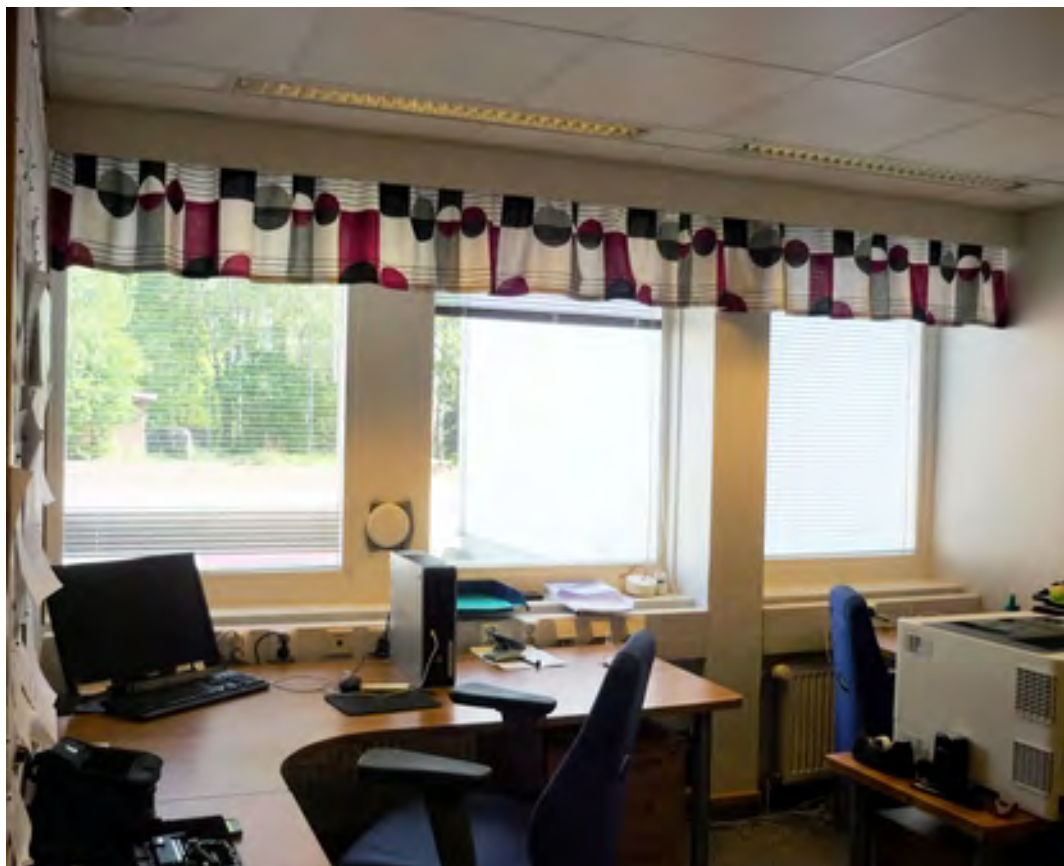
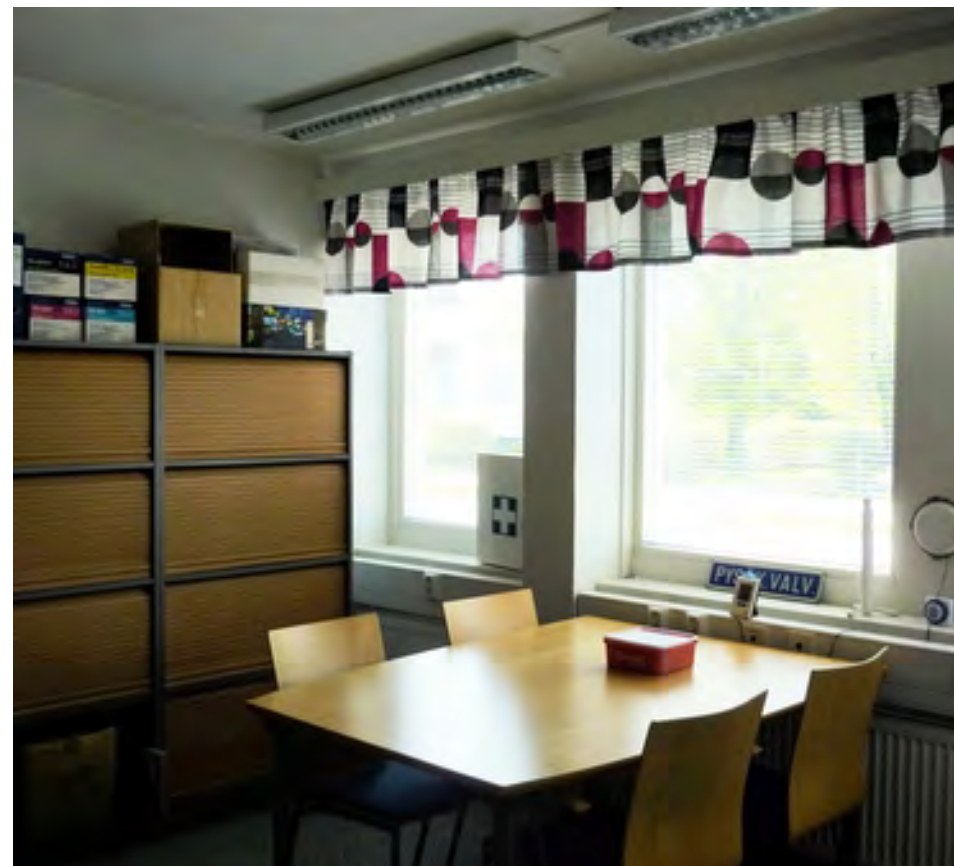
Paloasema länsisiipi sisäkuva huone 2,  
länsisiipi sisäkuva kahvihuone.

Samalla kertaa kuin itäsiivessä on 12.1.2006 vahvistetuilla piirustuksilla tehty muutoksia myös länsisiivessä. Siivessä on nyt kaikkiaan viisi huonetta ja avara eteistila. Toinen sisäänkäynti Kaartotien puolelta on poistettu. Jäljellä olevaan sisäänkäyntiin on tehty katos, uudet portaat ja luiska. Pihan puoleiselle sivulle on tehty inva-wc, jolloin kaksi ikkunaa on suljettu. Osa siiven pohjoispään tiloista on yhdistetty talliin, tilat tulevat sammutinhuollolle, paineilma- ja työkaluhuoneille. Kellarikerroksen eteläpäässä on edelleen suuri sali, jossa nyt on avokeittiö. Muuten kellarikerros on kokonaan varastotiloja. Myös talliin liittynyt autojen huoltomonttu on muutettu kellariksi. Kellarikerrokseen on avattu oma sisäänkäynti, jolle laskee portaat katutasosta. Sen yläpuolella on kuisti, joka on teräsrunkoinen ja seinät ovat lasia, katto on myös lasia.

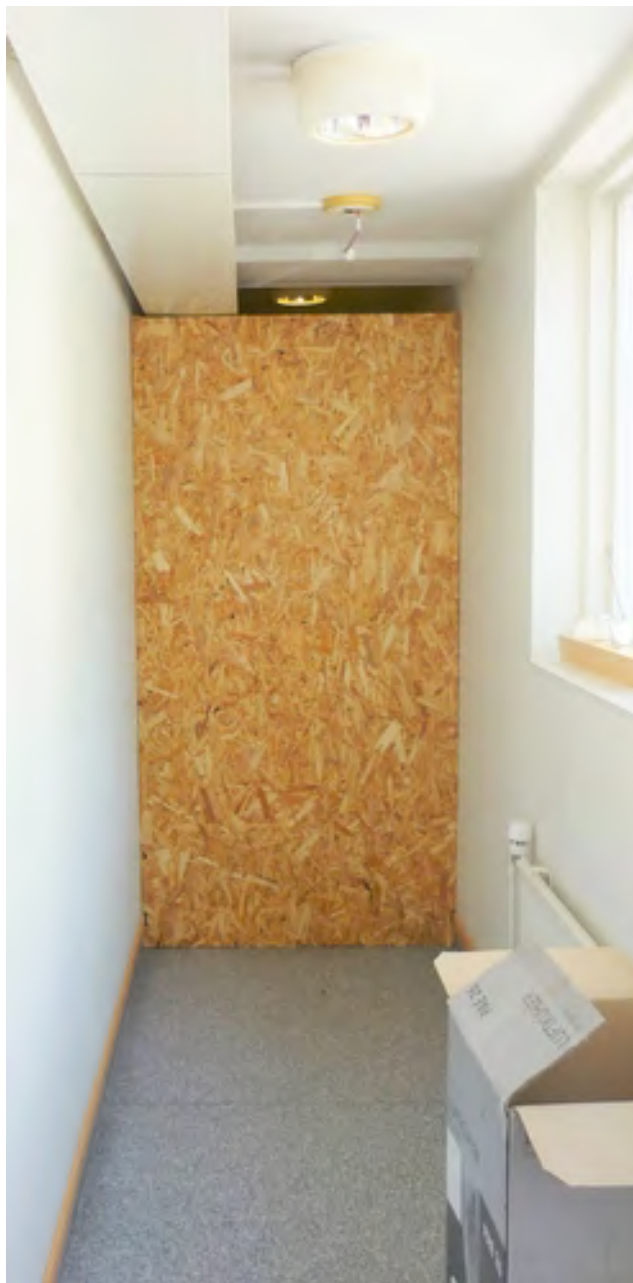
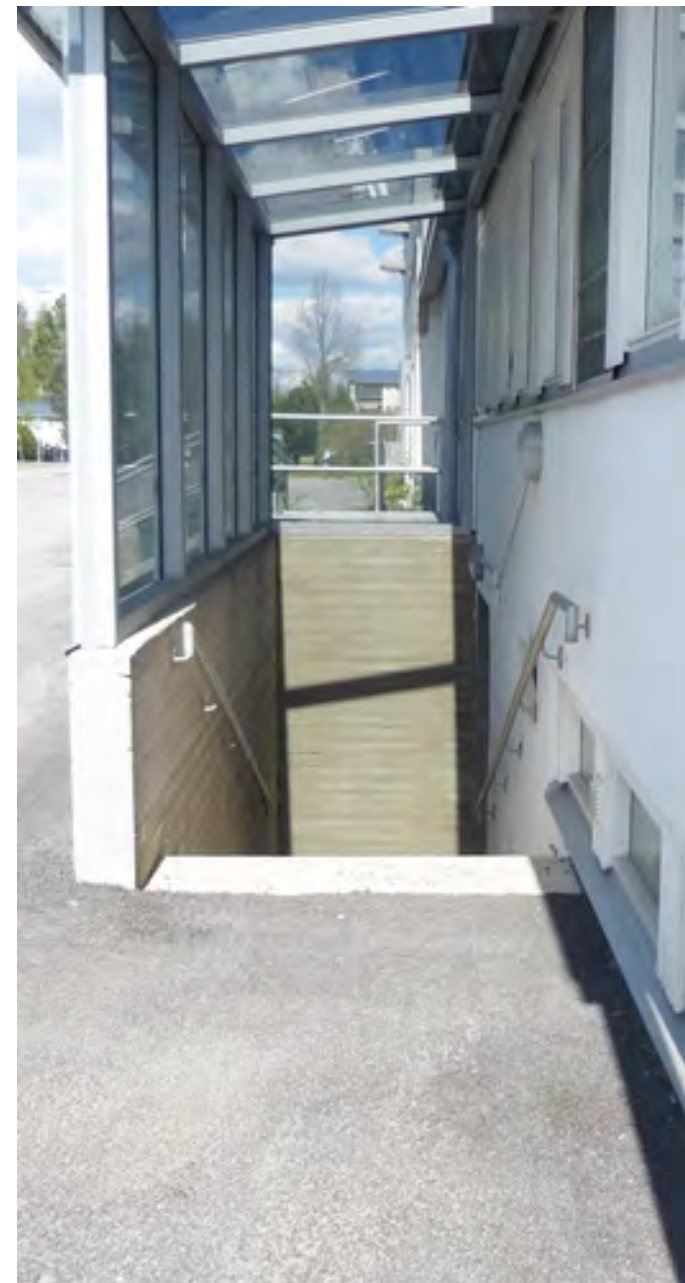
Paloasema länsisiipi sisäkuva portaat kellariin,  
länsisiipi sisäkuva, suljettu käynti tallin puolelle,  
länsisiipi sisäänkäynti kellariin.

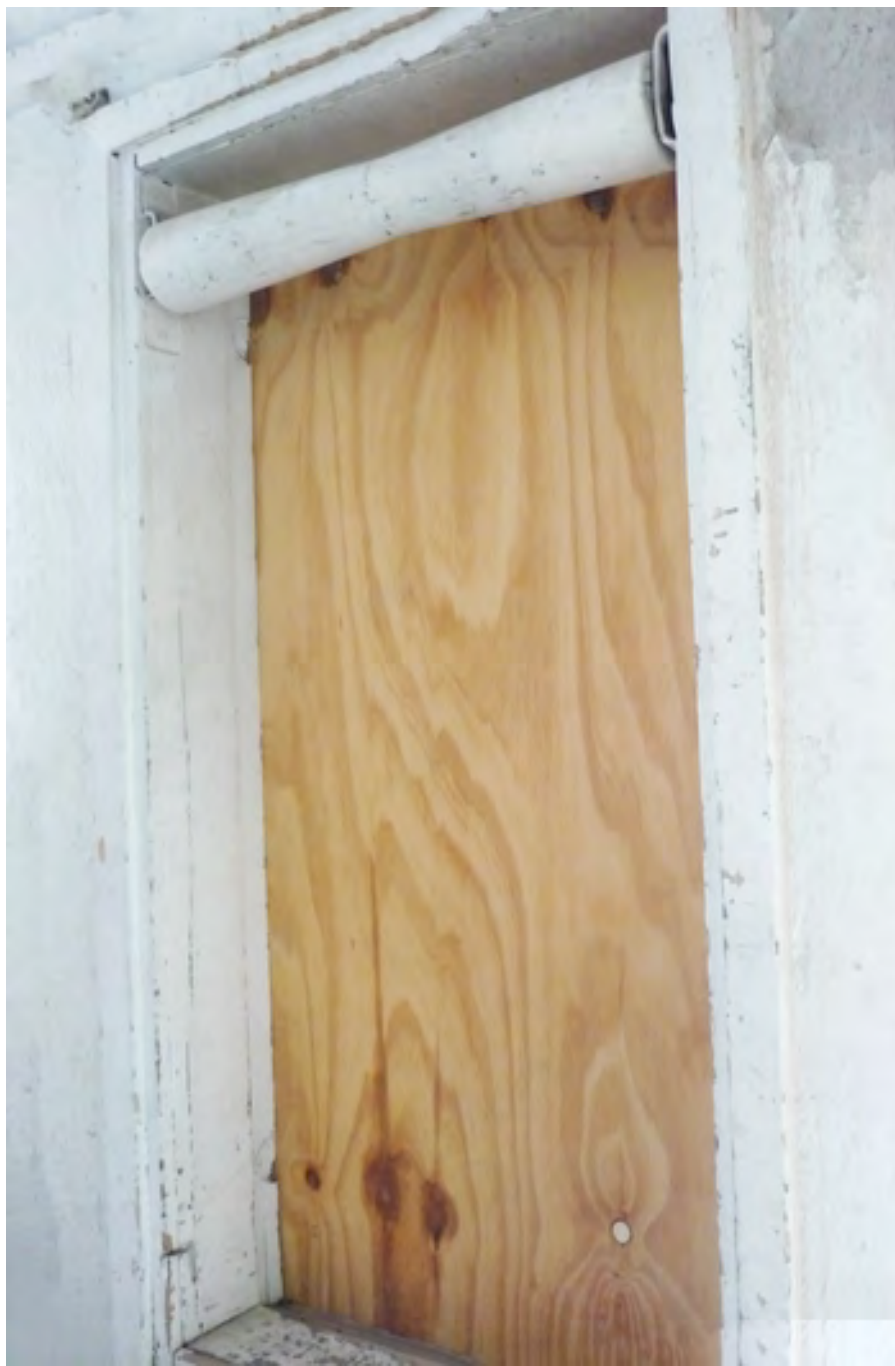
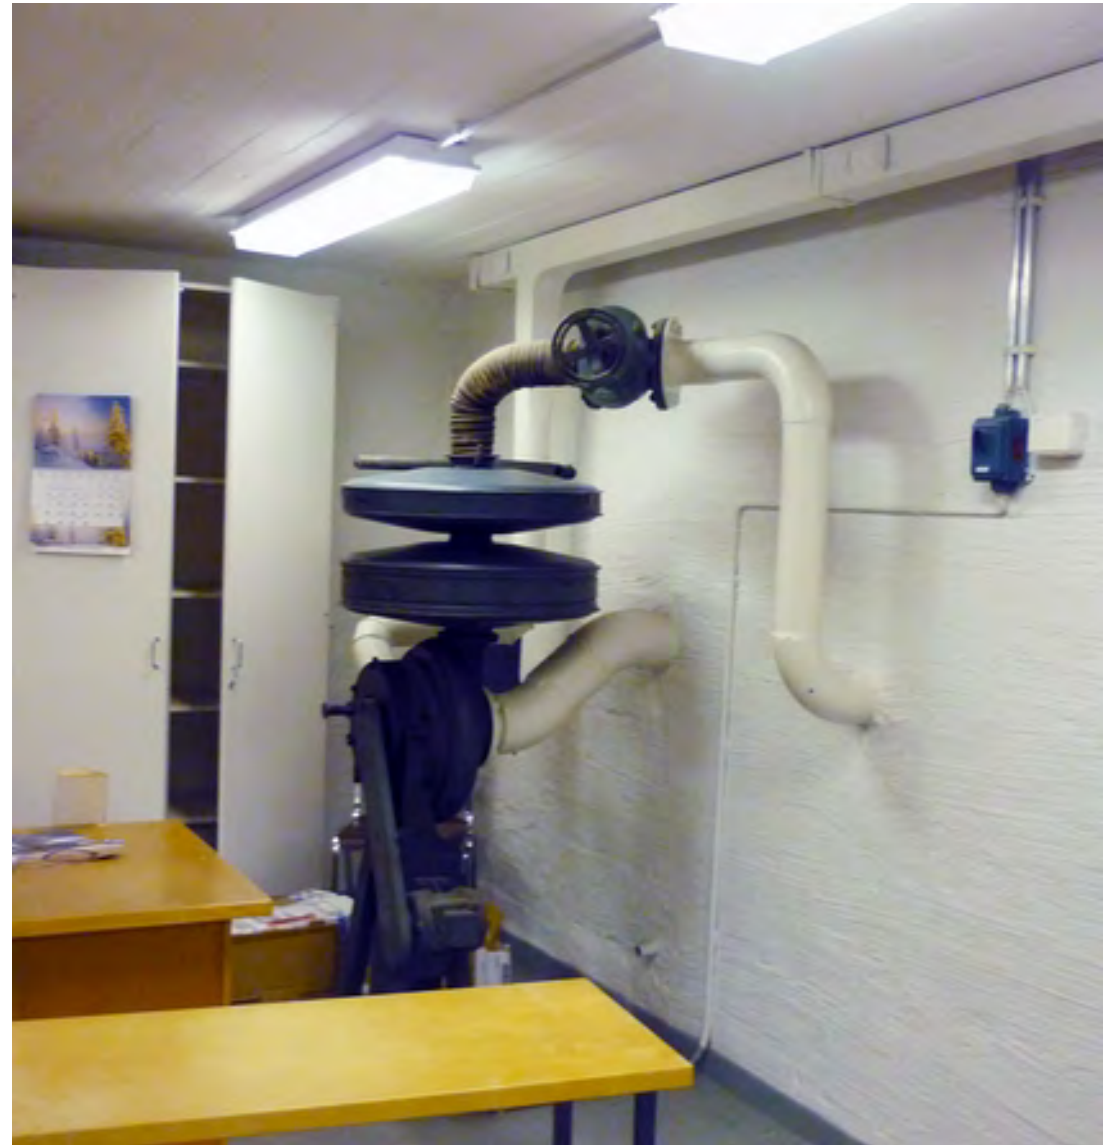
Paloasema, sisäkuva, letkujen kuivausaukko ja -tela,  
sisäkuva väestösuoja.

Kellarikerroksessa on väestösuojatilat: suojahuone (työhuone) ja sulkuhuone.

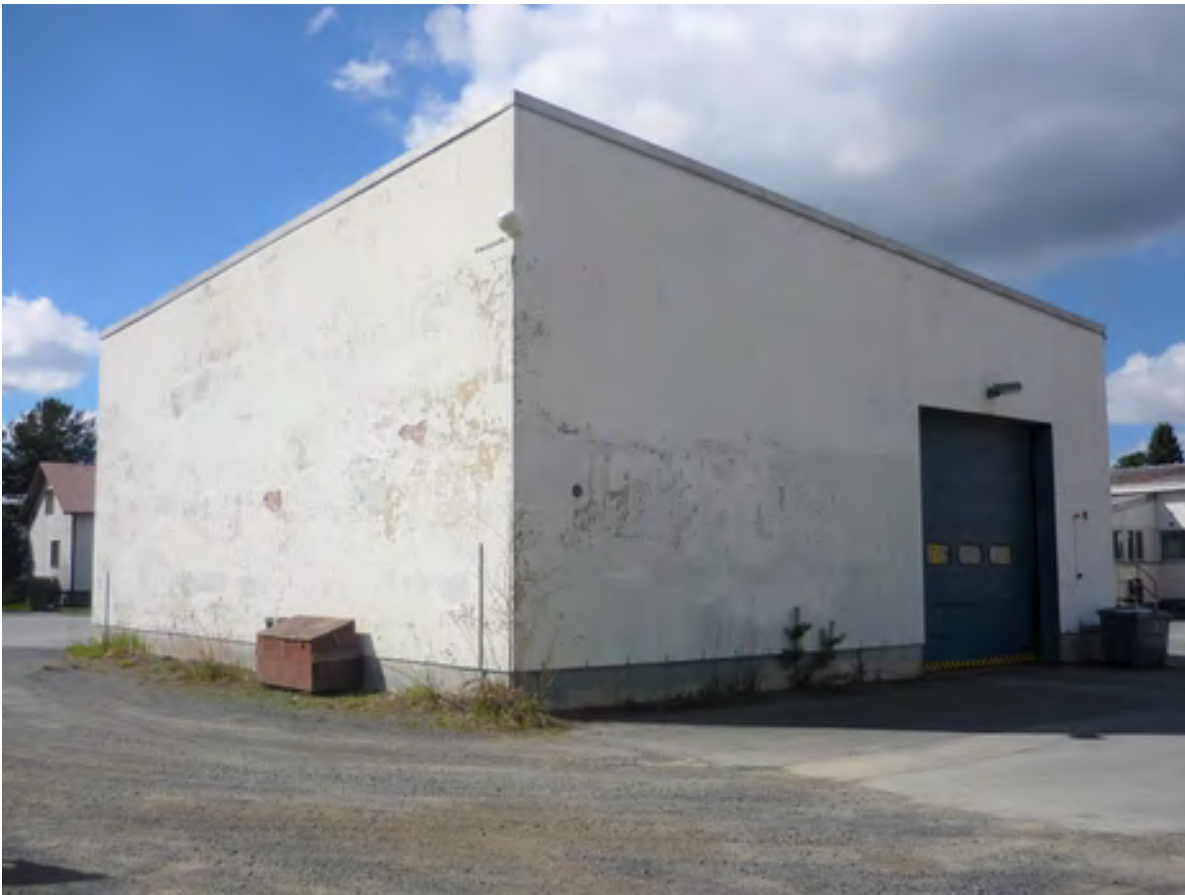
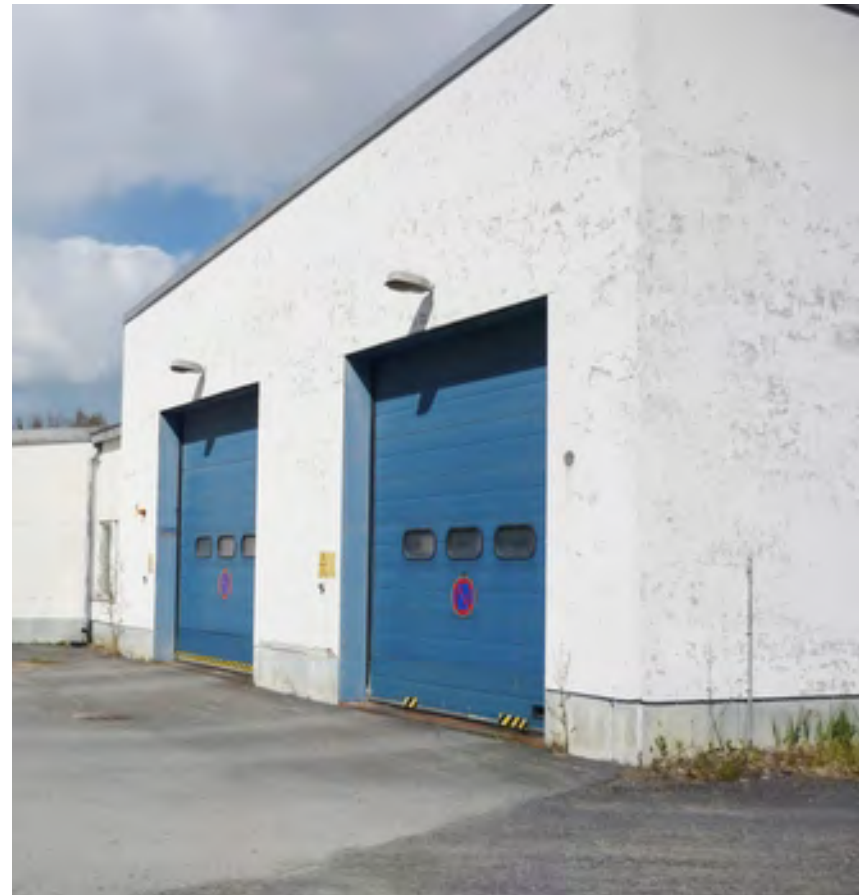
Paloasema uusi talli, kuvattu kaakosta,  
uusi talli, kuvattu lounaasta

Vahvistetuilla piirustuksilla 23.3.1982 rakennetaan tontin eteläosaan uusi autotallirakennus, jonka on piirtänyt kaupunginarkkitehti Juhani Lahti. Talli on jaettu kahteen osaan, joista toisessa puolella on autotalli ja sisäänkäynti Kaartotieltä. Toisessa puolella on pesuhalli, johon on käynti sekä Kaartoteiltä että pihalta. Ovet ovat nosto-ovia. Talli on yhdistetty pienellä tuulikaapilla viereiseen länsisiipeen. Tuulikaapista on käynti pihalle. Talli on muurattu tiilestä ja rapattu. Siinä on loiva pulpettikatto. Talli on rakennettu kaupungin omana työnä. Työt aloitettiin jo kovilla pakkasilla, jolloin maata piti lämmittää.

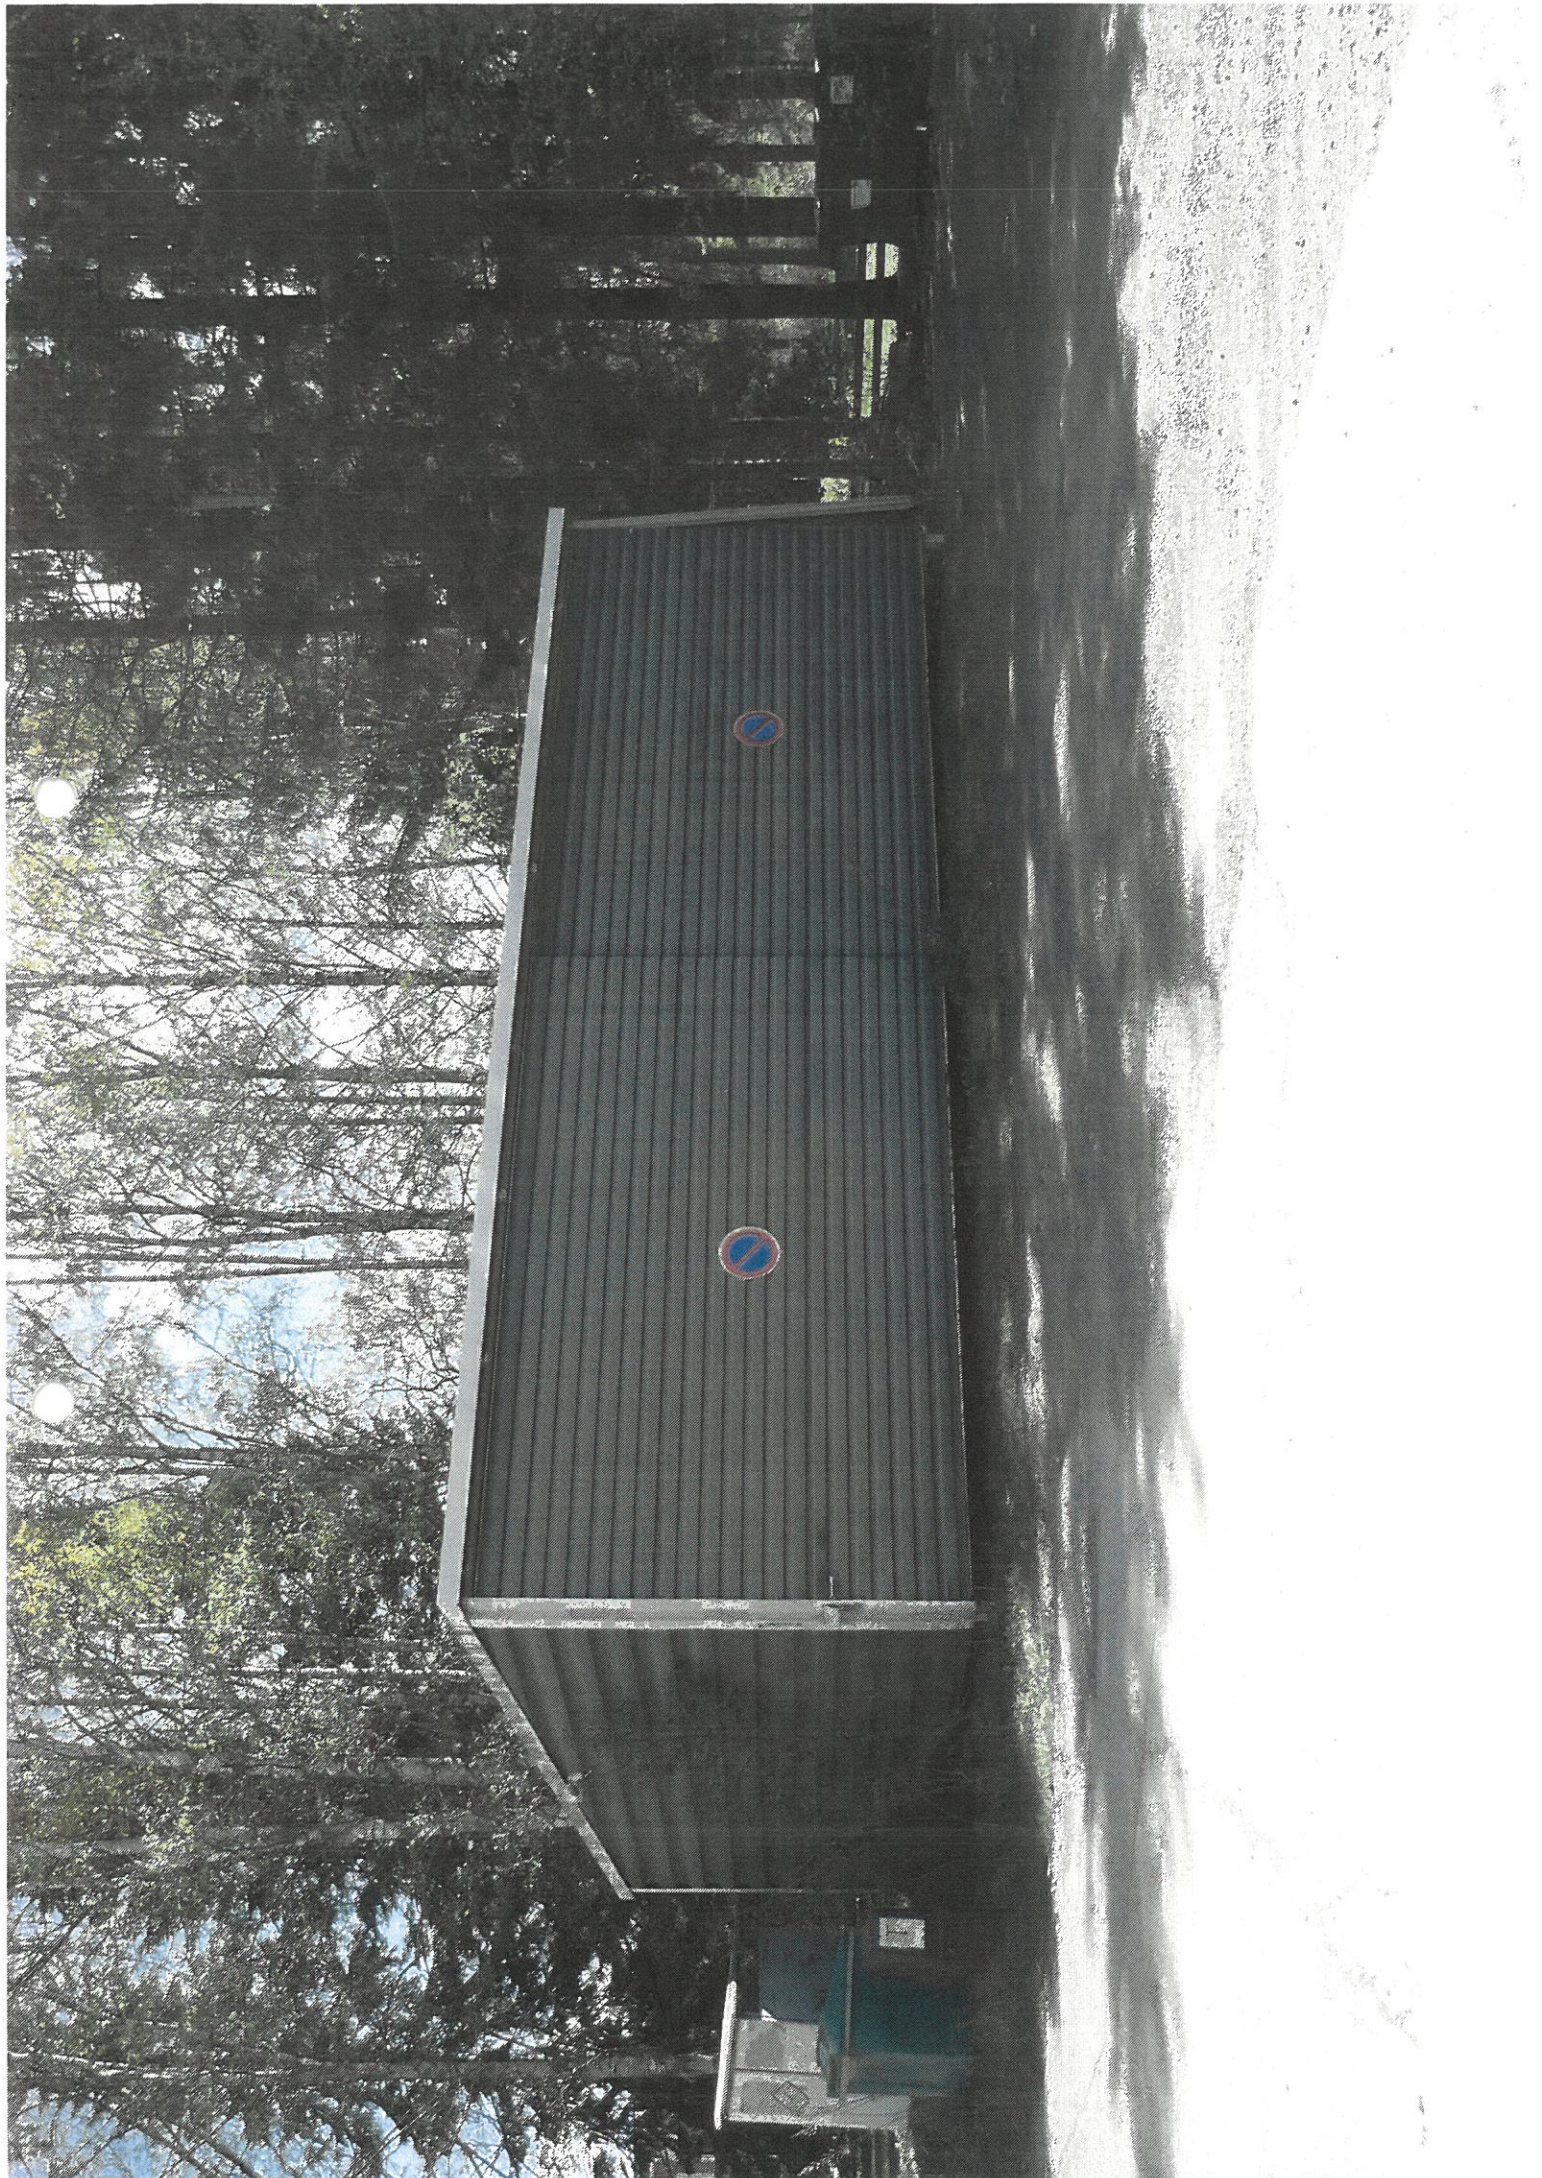
### ***3. Kalustovaja***

Tontin kaakkoiskulmaan on pystytetty 26.5.1987 vahvistetuilla piirustuksilla kalustovaja. Perusta on betonia, seinät profiloitua peltiä, pulpettikatto sinkittyä peltiä. Rakennuksessa on kaksi suurta ovea, piirustuksissa ovia on vain yksi. Rakennuksessa on säilytetty palokunnan kalustoa kuten venettä ja traileria.
