Valio Seinäjoen tehdas

Konttorin Inventointi

Osmankatu 2, 60320 SEINÄJOKI

## Valion Seinäjoen tehdas konttorirakennus

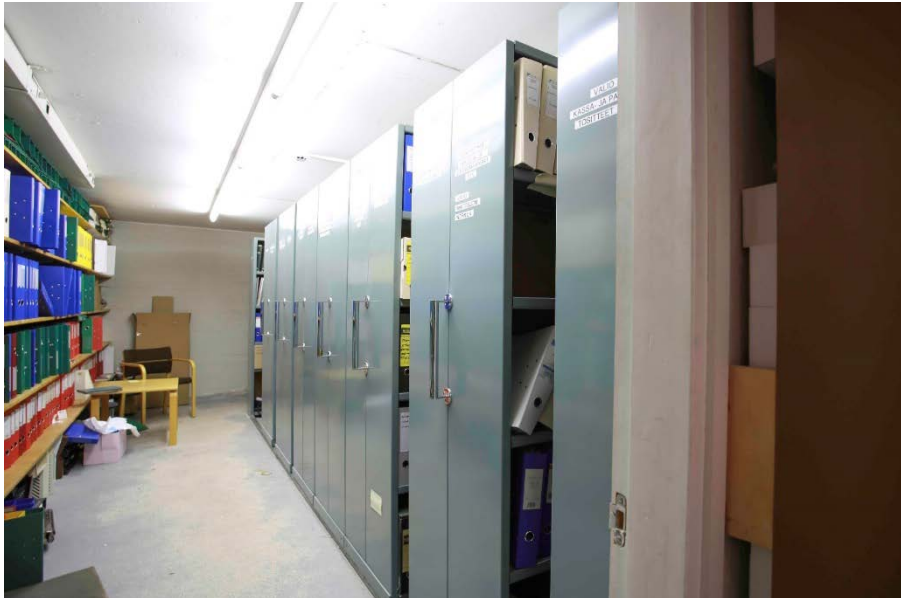
Väestönsuojan lattiapinta on 700 mm muuta kellarinlattiapintaa alempana sijaiten tasossa +49.900. Väestönsuojan suojalaitteet olivat alkuperäiset. Sisäpuoliset Rakenteet olivat hyvässä kunnossa. Tila on matala n. 2200 mm.

Hätäpoistumiskäytävän betonipinnan kosteuspiitoisuuksia ei tarkistettu.

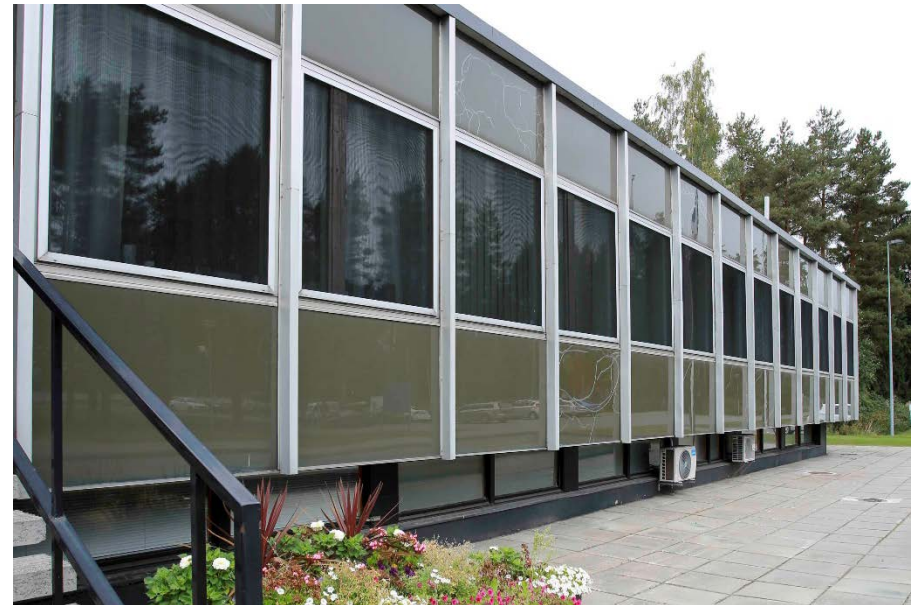
Julkisivulasit ovat varsin huonokuntoisia

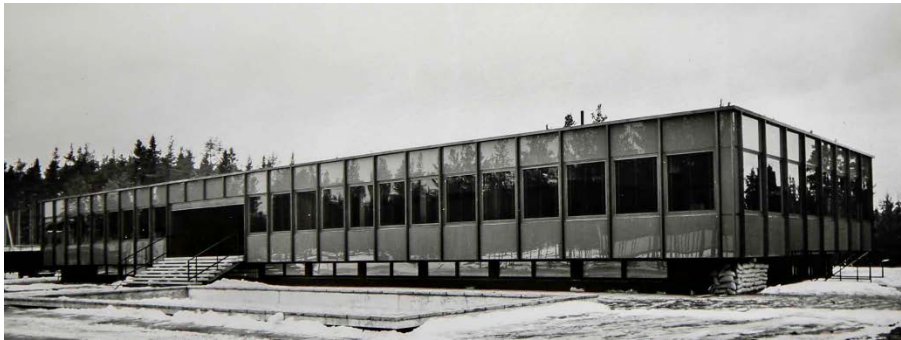
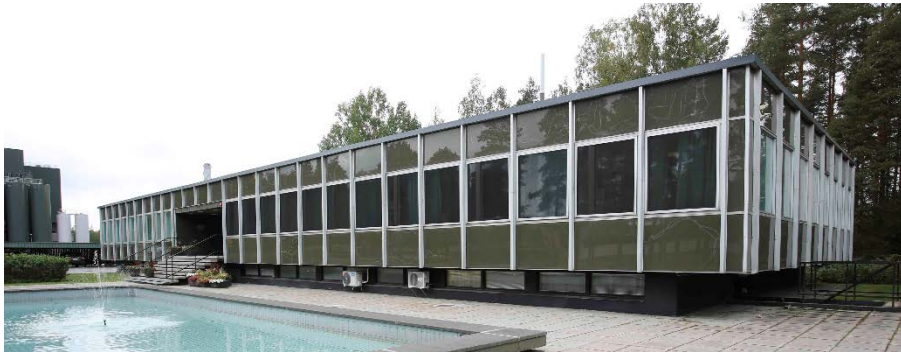
Rakennuksen Ikkunamuutoksessa myös karmien sävy vaihtui vaaleaksi.

Rakennuksen ikkunat on uusittu jo 1977.

- Tämän tyyppisten ikkunoiden toiminnallisuus ja lämmöneristävyys on vaatimatonta ja ikkunoissa esiintyy lahovaurioita.

- Puu-alumiini-ikkunoiden kunto on heikko ja ikkunat on tarkoituksenmukaista uusia tarkastelujakson aikana.

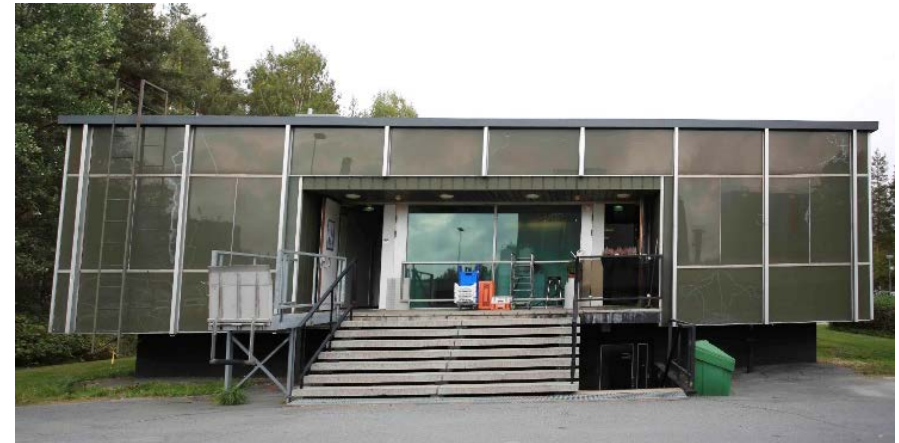
Rakennuksen luoteisjulkisivulla on keittiötä palveleva ulkotaso (parveke). Parvekkeen alapinnassa on nähtävillä korroosioaurioita. Pääsisäänkäynnin sisäänveto sijaitsee osittain kellarin päällä. Kellarin katto toimii tältä osin vesikattona.

- Parvekerakenteen tekninen käyttöikä 40 vuotta ja parvekerakenteelle tulisi suorittaa tarkempi kuntotutkimus. Pääsisäänkäynnin sisäänvedon veden- lämmöneristeet tulisi uusia tarkastelujakson aikana.

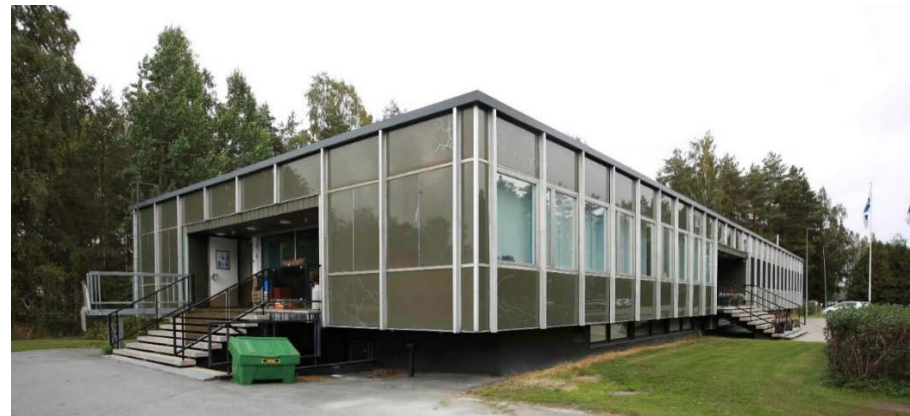
Rakennuksessa on sisäpuolisella vedenpoistolla toimiva tasakatto. Vedeneristeenä on 2-kerroskate joka on uusittu joskus 80-90 lukujen vaihteessa.

- Talotekniset muutokset aiheuttavat kuitenkin muutoksia vesikattoon ja sen vedeneristeisiin.

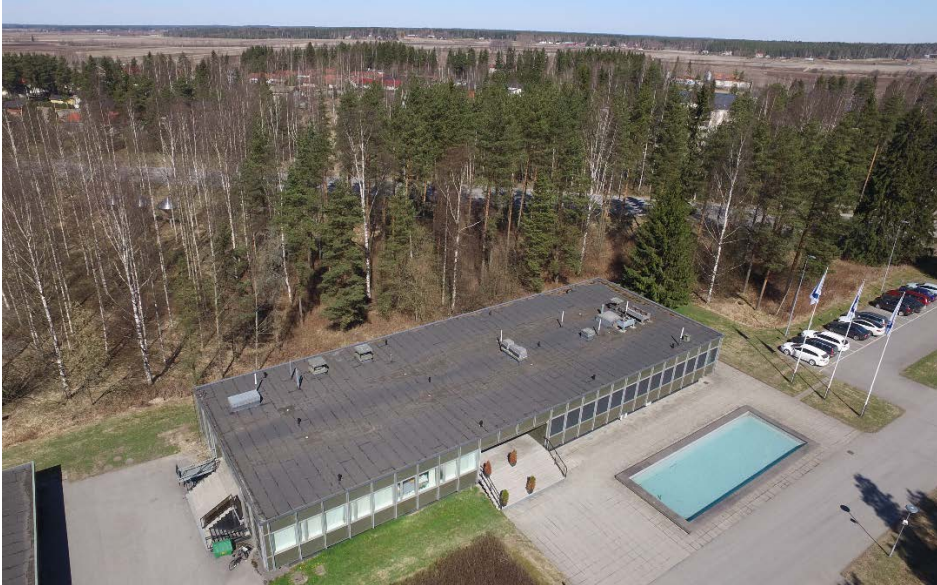
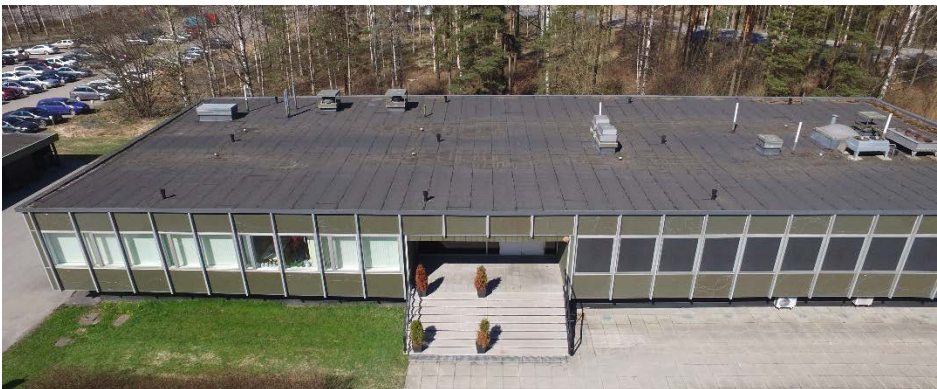
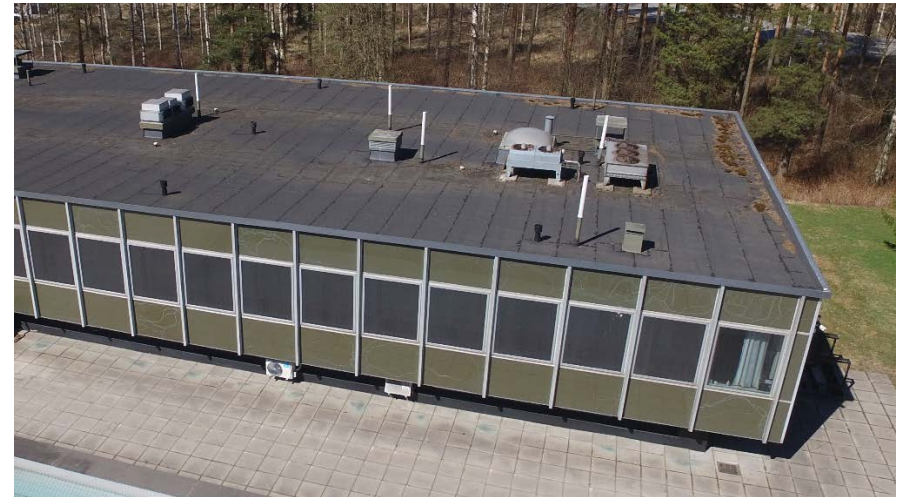
Rakennuksen vesikatolla on yks porrashuonetta palveleva kattokupu.

- Kattokuvun sisäpinnoissa oli havaittavissa veden valumajälkiä joka voi olla lämpövuotojen aiheuttamaa kondenssivettä.
- Kattokuvun tekninen käyttöikä on 30 vuotta, ja se olisi tarkoituksenmukaista uusia Taloteknisten muutosten yhteydessä.

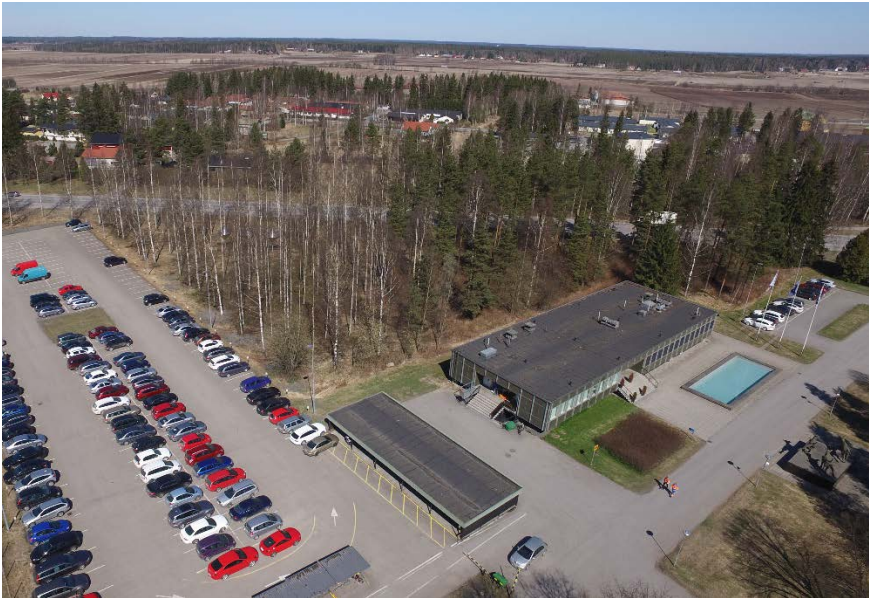
Rakennuksen pääsisäänkäynnin edustalla oli betonilaattaa (400x400), sekä suuri suihkulähddeallas. Tiealueet ovat asfalttia ja rakennuksen ympärille on istutettu nurmikkoa. Paikoitusalueella on asfalttipinta jossa, on jonkin verran halkeillut, mutta haitallisia painumia ei parkkialueen yhtä painumaa lukuun ottamatta havaittu

- Liikenne- paikoitusalueiden rasisluokaksi määritettiin 2 (normaali).  
Liikenne- paikoitusalueiden tekninen käyttöikä on asfaltilla 20 vuotta ja betonisilla pihakivillä 25 vuotta.

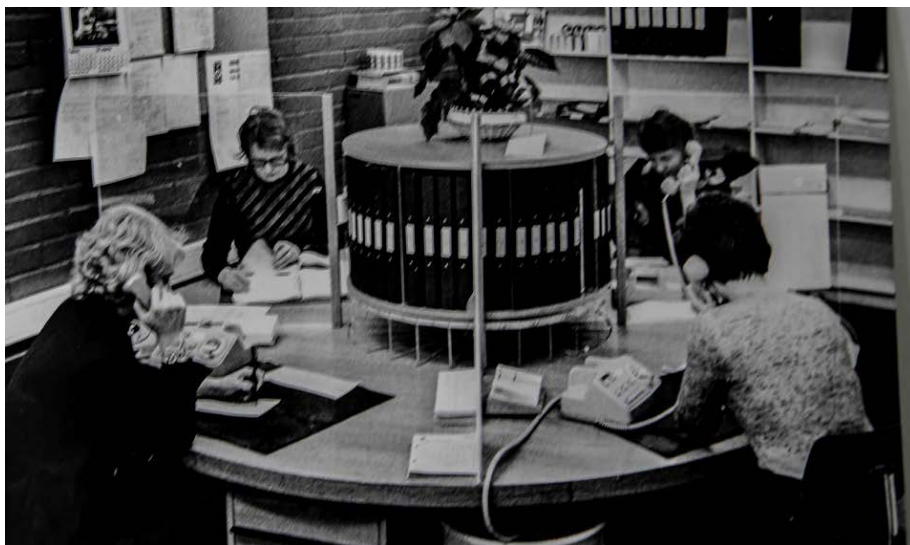
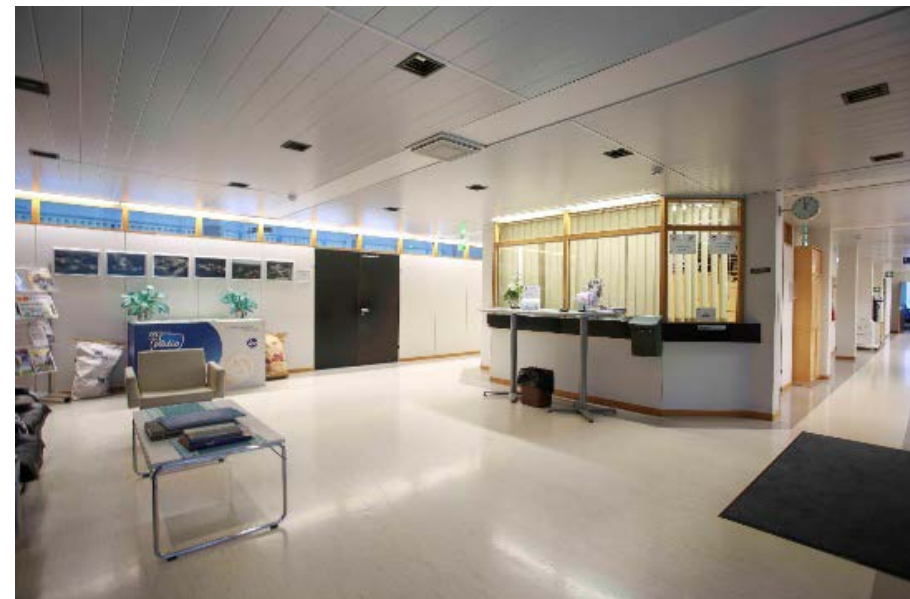
Aulatila jossa 1990 rakennettu infopiste

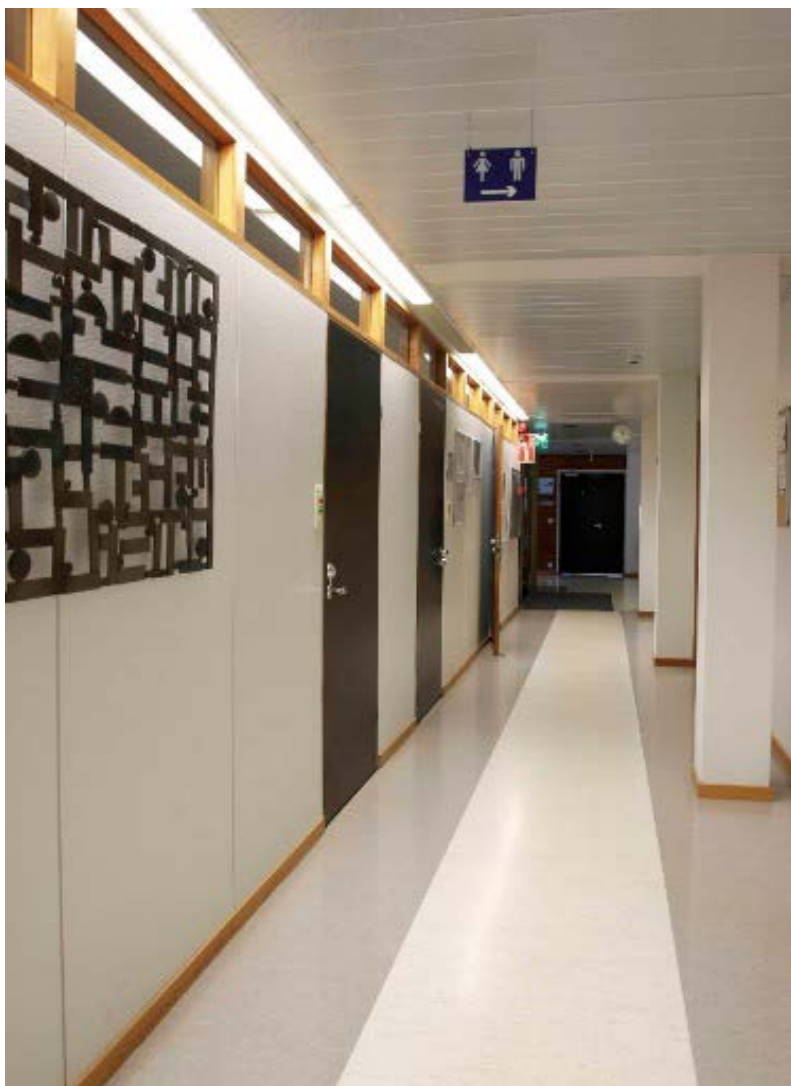
Rakennuksen väliseinät ovat kellarissa betoni-, tiili- ja puuaineisia. Ensimmäisen kerroksen väliseinät ovat tiiltä, betonia ja lastulevyä. Väliseinien ääneneristävyys on käyttäjähaastatteluiden perusteella ilmeisen heikko.

- Väliseinien ääneneristävyyttä tulisi parantaa nykypäivän tasolle >30 dB. Väliseinien korjausajankohta määräytyy taloteknisten muutosten mukaisesti suoritettavaksi

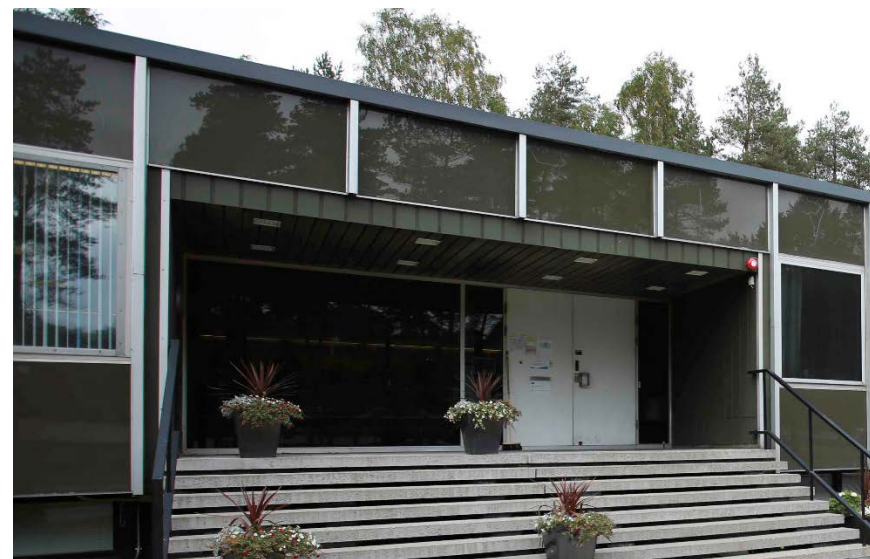
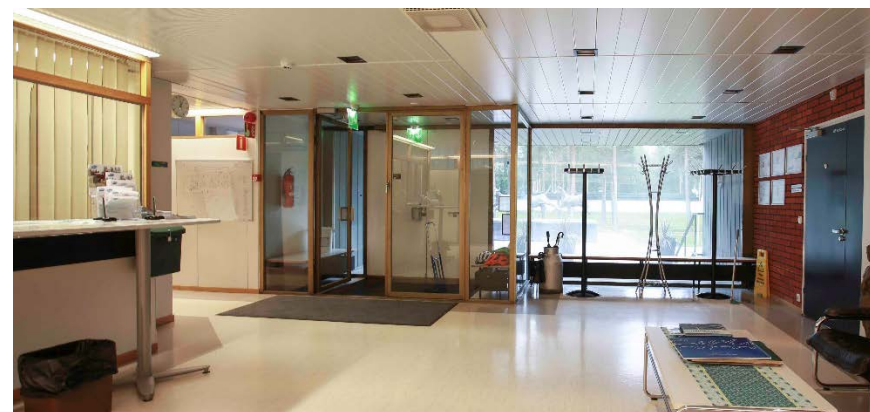
Pääsisäänkäynnin ovet ovat laminaattipintaisia puuovia. Ovien pinnat ovat tyydyttävässä kunnossa. Pääsisäänkäynnin ovien molemmin puolin on ”alumiinilasiseinää”, joka on kohtuullisen hyvässä kunnossa.

Ovien pinnat ovat tyydyttävässä kunnossa. Ovien välissä on alumiinilasiseinää, joka on kohtuullisen hyvässä kunnossa.

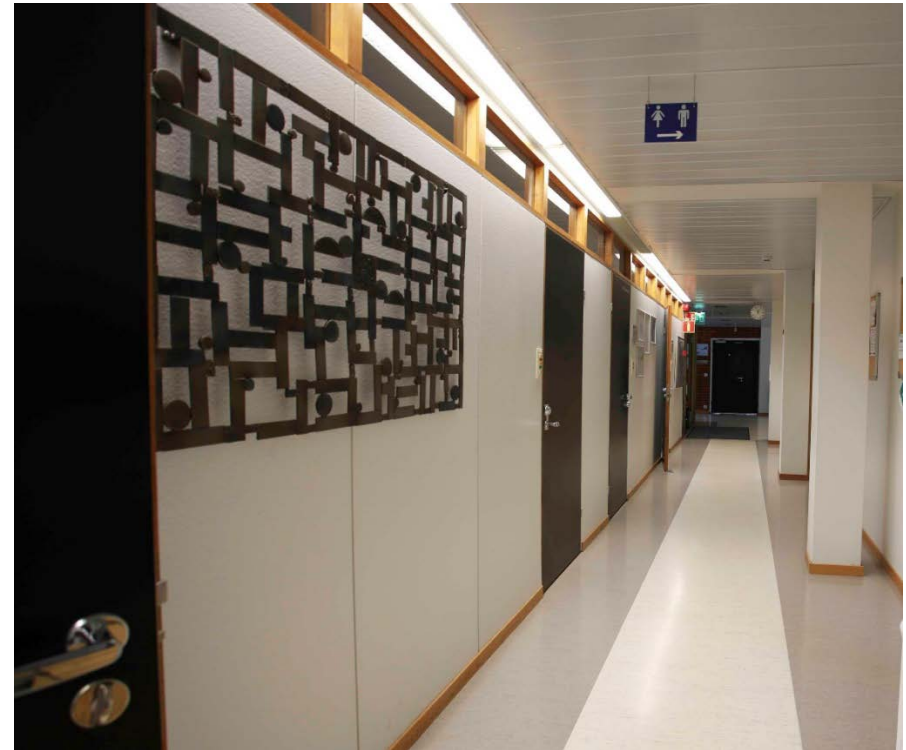
Toimistokäytävää

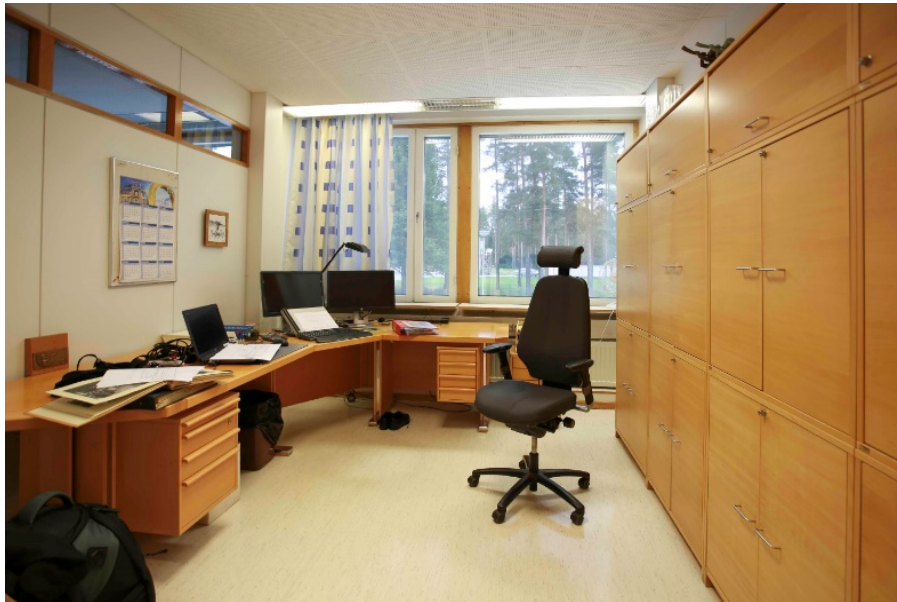
Toimistojen lattiapinnat ovat muovimattoa, keittiössä on klinkkerilaattaa ja osittain myöhemmin asennettua akryylibetonia. Wc-tiloissa on käytetty pääsääntöisesti klinkkerilaattaa. Kellarin lattiapinnat ovat käytävillä ja sosiaalityötiloissa mustaa suurikokoista mosaiikkibetonia, varastoissa maalattua betonia ja toimistoissa/pukuhuoneissa muovimattoa.

- Muovimattopinnat olivat kohtuullisen hyvässä kunnossa. Mittauksissa on havaittu kosteutta osassa tiloista. Keittiön lattia on vuotanut kellarin taloteknisten läpimenojen kohdalta. Keittiön lattian kosteuksia ei olosuhteiden vuoksi voitu mitata. Mosaiikkibetonipinnat kellarissa ovat kohtuullisen hyvässä kunnossa.
- Keittiön ja kosteiden tilojen lattiapinnat vesieristeineen olisi tarkoituksenmukaista uusida.

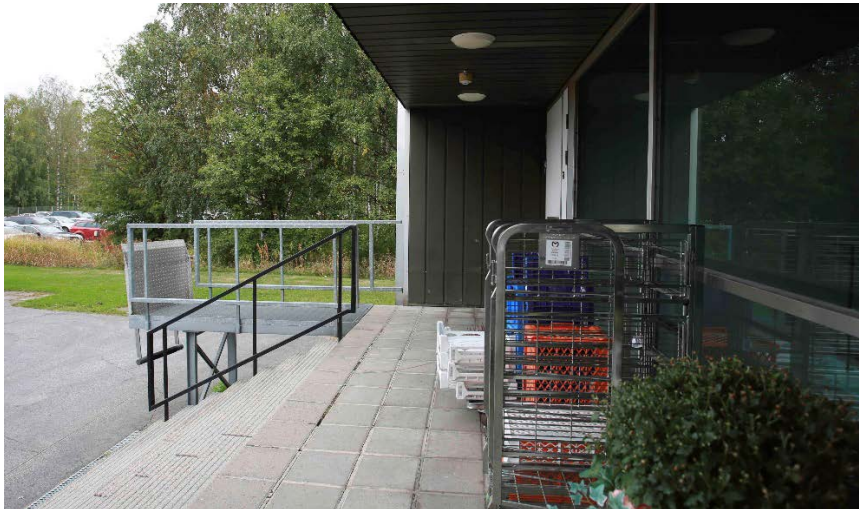
Rakennuksen luoteissivulla on betonirakenteinen sisääntuloaulaan johtava ns. pääporras. Pääportaan sisääntulotaso on osittain kellarin päällä. Rakennuksen lounais- ja koillisivulla on kellariin johtavat portaavat teräskaitteineen. Talotikkaat vesikatolle sijaitsevat rakennuksen koillisjulkisivulla. Ruokalaan johtava porras ja lastaustaso sijaitsevat myös rakennuksen koillisivulla.

- Kellariin johtavien porrassyvennysten betonisissa seinäpintoissa oli havaittavissa betonin rapautumaa, halkeamia ja maalaus oli irti alustasta monin paikoin. Teräskaitteet olivat alaosiltaan ruosteessa ja yläosiltaan kohtuullisen hyvässä kunnossa. Talotikkaat olivat harvojen kiinnityspisteiden johdosta huterat, lisäksi talotikkaiden kattokiinnitys meni läpi vesikatteen muodostaen riskin vesikatteen vedenpitävyydelle

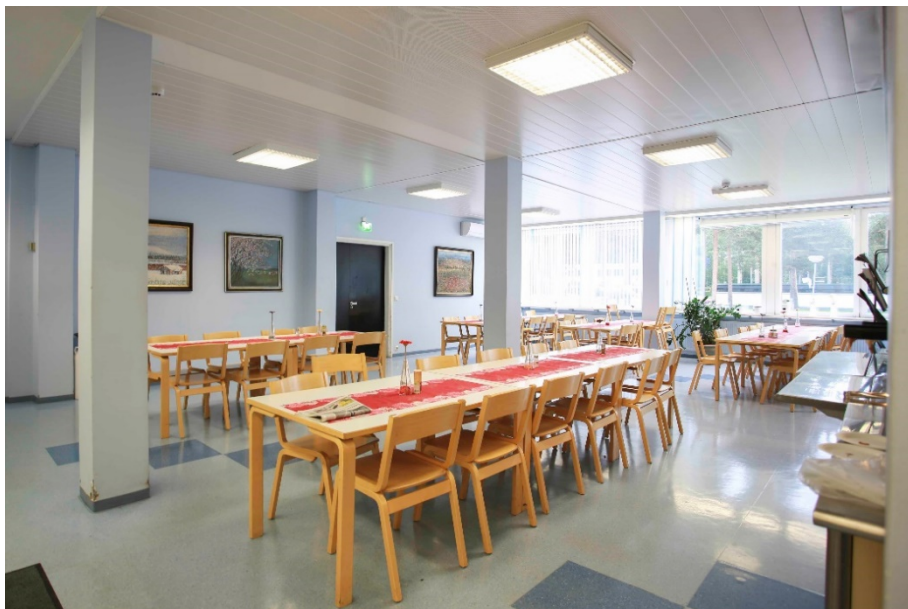
Rakennuksen sisäkattorakenteet olivat pääsääntöisesti betonirungosta ripustettuja alakattorakenteita.

1. kerroksen sisäkattopinnat ovat ruokalassa, käytävillä sekä joissakin toimistoissa Lautex-panelikattoja. Suurimassa osassa toimistoista oli alkuperäinen ns. Haltex- tai insuliinilevykatto.

Talotekniikan uusimisen yhteydessä myös sisäseinäpinnat on tarkoituksenmukaista uusia.

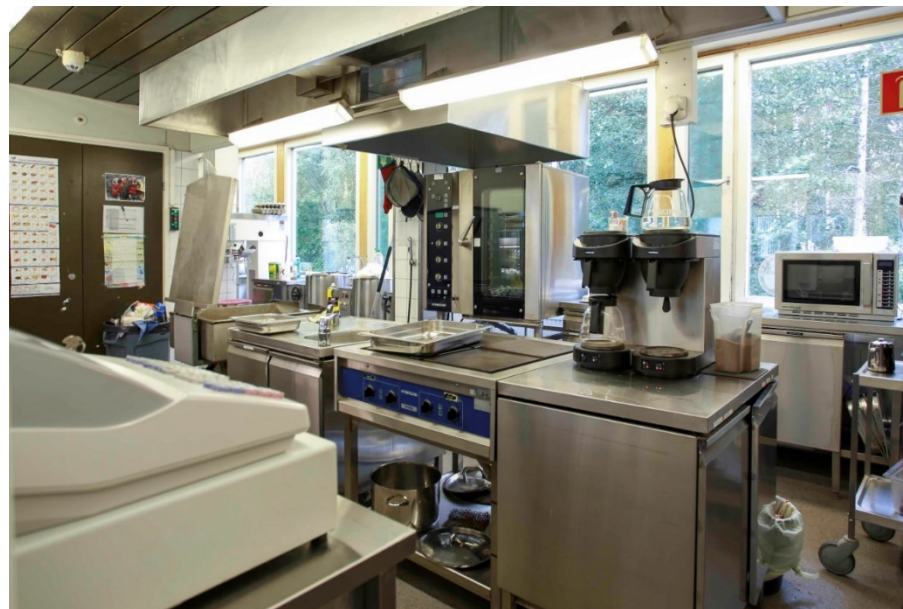
Ruokalan keittiö nykytilassaan

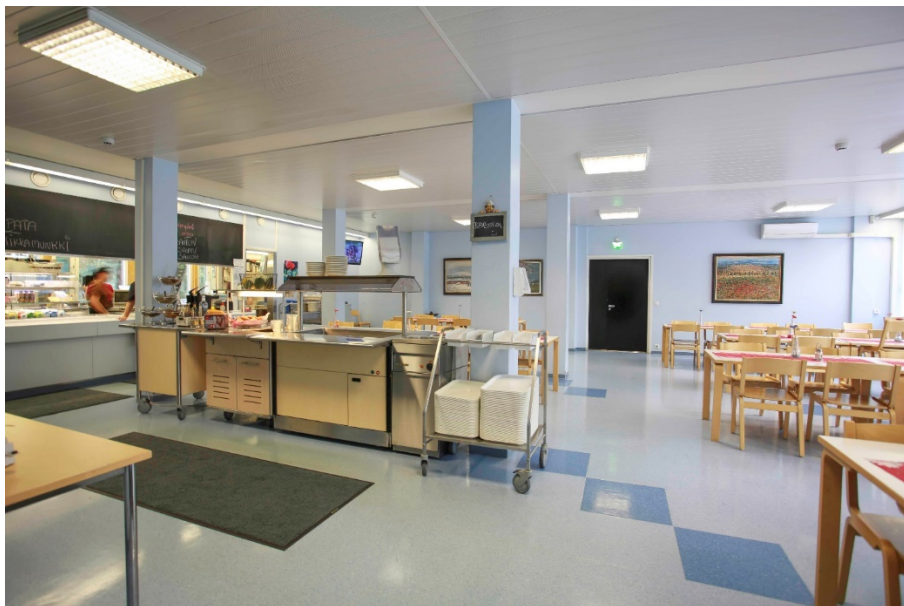
Ruokalan tarjoilukaluste on uusittu.

Nykyiset vakiokiitokalusteet ovat kohtuullisessa kunnossa
