# Eskoon Tyrnäväntien liittymien toimivuustarkastelut

Jussi Lassila  
16.3.2016

# Tarkastellut vaihtoehdot

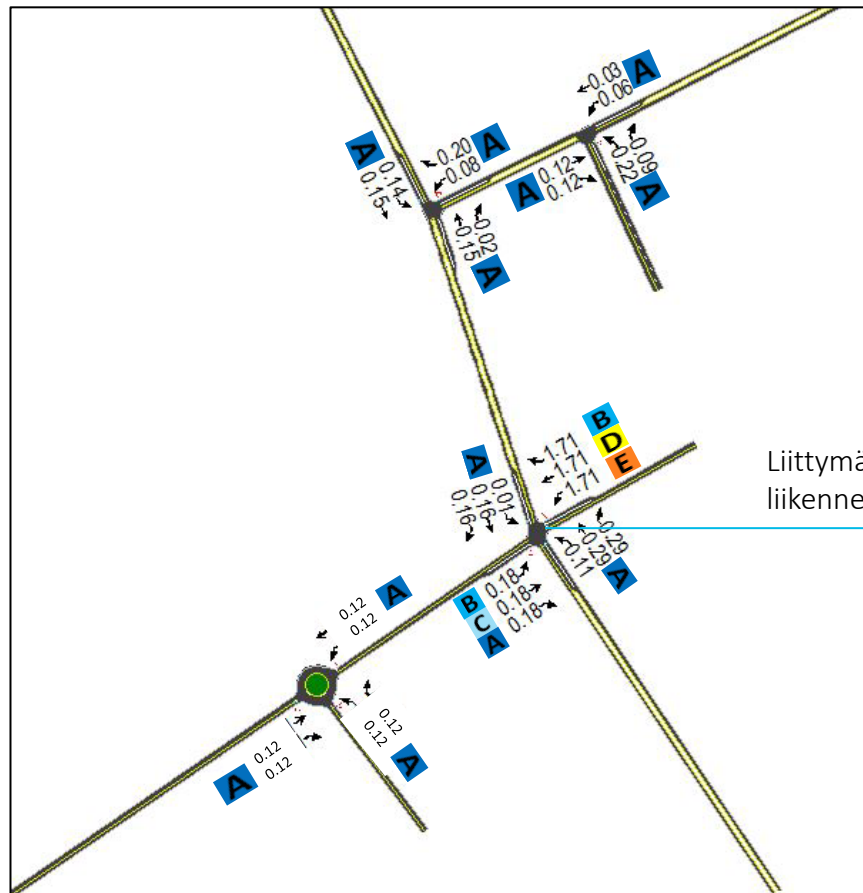
# 2030, VE2, nelihaara kuormitus ja palvelutaso, eteläosa

- VE 2 toimii pääosin hyvin vaiheessa 1.
- Eteläisin kaupan liittymä vaatii liikennevalot

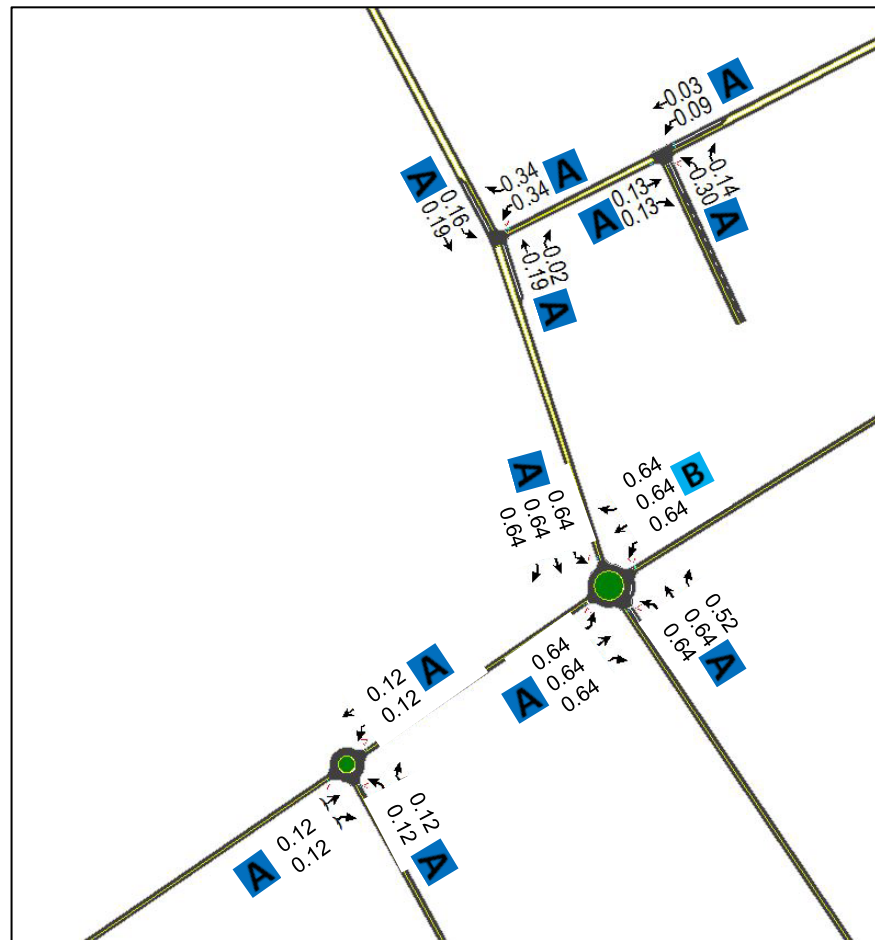
# 2050, VE3 kiertoliittymät, kuormitus ja palvelutaso, eteläosa

- VE 3 toimii hyvin myös v. 2050 tilanteessa
- Kaikkien paitsi eteläisimmän liittymän palvelutaso on A
- Eteläisin 4-haaraliittymä toimii kiertoliittymä valo-ohjausta paremmin yksikaistaisenakin.
- Eteläisimpään liittymään on kuvattu vapaa oikea ja tilavaraus suositellaan tehtäväksi turbokiertoliittymän mukaan
